외관조사망도 번호
U3_부용1터널_146(14k290~14k300)

호남고속선 부용1터널_146(14.290~14.300km, S144)

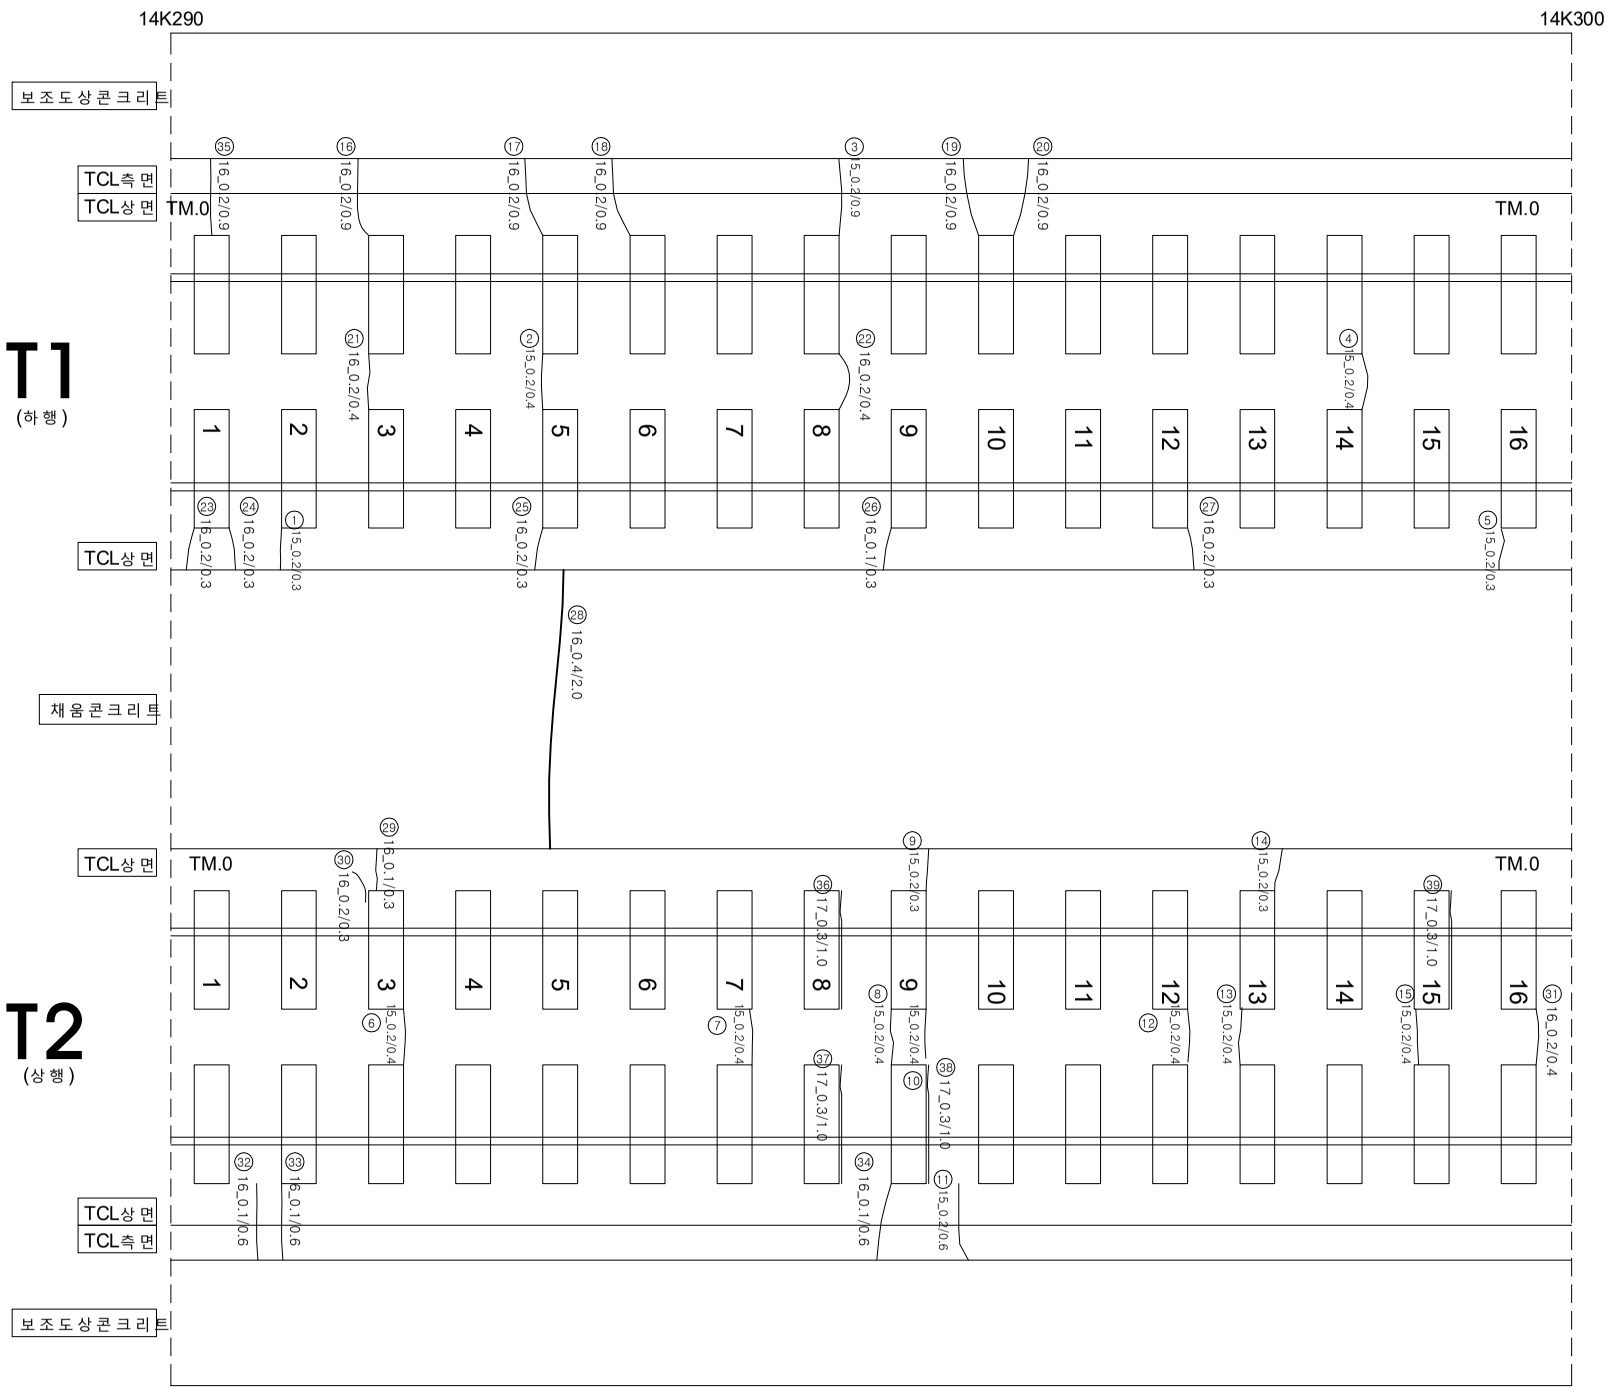
연번	손상	폭		연장		비고	연번	손상	폭		연장		비고
1	균열	0.2	㎜	0.3	m		56						
2	균열	0.2	㎜	0.4	m		57						
3	균열	0.2	㎜	0.9	m		58						
4	균열	0.2	㎜	0.4	m		59						
5	균열	0.2	㎜	0.3	m		60						
6	균열	0.2	㎜	0.4	m		61						
7	균열	0.2	㎜	0.4	m		62						
8	균열	0.2	㎜	0.4	m		63						
9	균열	0.2	㎜	0.3	m		64						
10	균열	0.2	㎜	0.4	m		65						
11	균열	0.2	㎜	0.6	m		66						
12	균열	0.2	㎜	0.4	m		67						
13	균열	0.2	㎜	0.4	m		68						
14	균열	0.2	㎜	0.3	m		69						
15	균열	0.2	㎜	0.4	m		70						
16	균열	0.2	㎜	0.9	m		71						
17	균열	0.2	㎜	0.9	m		72						
18	균열	0.2	㎜	0.9	m		73						
19	균열	0.2	㎜	0.9	m		74						
20	균열	0.2	㎜	0.9	m		75						
21	균열	0.2	㎜	0.4	m		76						
22	균열	0.2	㎜	0.4	m		77						
23	균열	0.2	㎜	0.3	m		78						
24	균열	0.2	㎜	0.3	m		79						
25	균열	0.2	㎜	0.3	m		80						
26	균열	0.2	㎜	0.3	m		81						
27	균열	0.2	㎜	0.3	m		82						
28	균열	0.4	㎜	2.0	m		83						
29	균열	0.1	㎜	0.3	m		84						
30	균열	0.2	㎜	0.3	m		85						
31	균열	0.2	㎜	0.4	m		86						
32	균열	0.1	㎜	0.6	m		87						
33	균열	0.1	㎜	0.6	m		88

34	균열	0.1	㎜	0.6	m		89						
35	균열	0.2	㎜	0.9	m		90						
36	경계부균열	0.3	㎜	1.0	m	신규	91						
37	경계부균열	0.3	㎜	1.0	m	신규	92						
38	경계부균열	0.3	㎜	1.0	m	신규	93						
39	경계부균열	0.3	㎜	1.0	m	신규	94						
40							95						
41							96						
42							97						
43							98						
44							99						
45							100						
46							101						
47							102						
48							103						
49							104						
50							105						
51							106						
52							107						
53							108						
54							109						
55							110
