호남고속선 부용1터널_151(14.340~14.350km, S149)

외관조사망도 번호
U3_부용1터널_151(14k340~14k350)

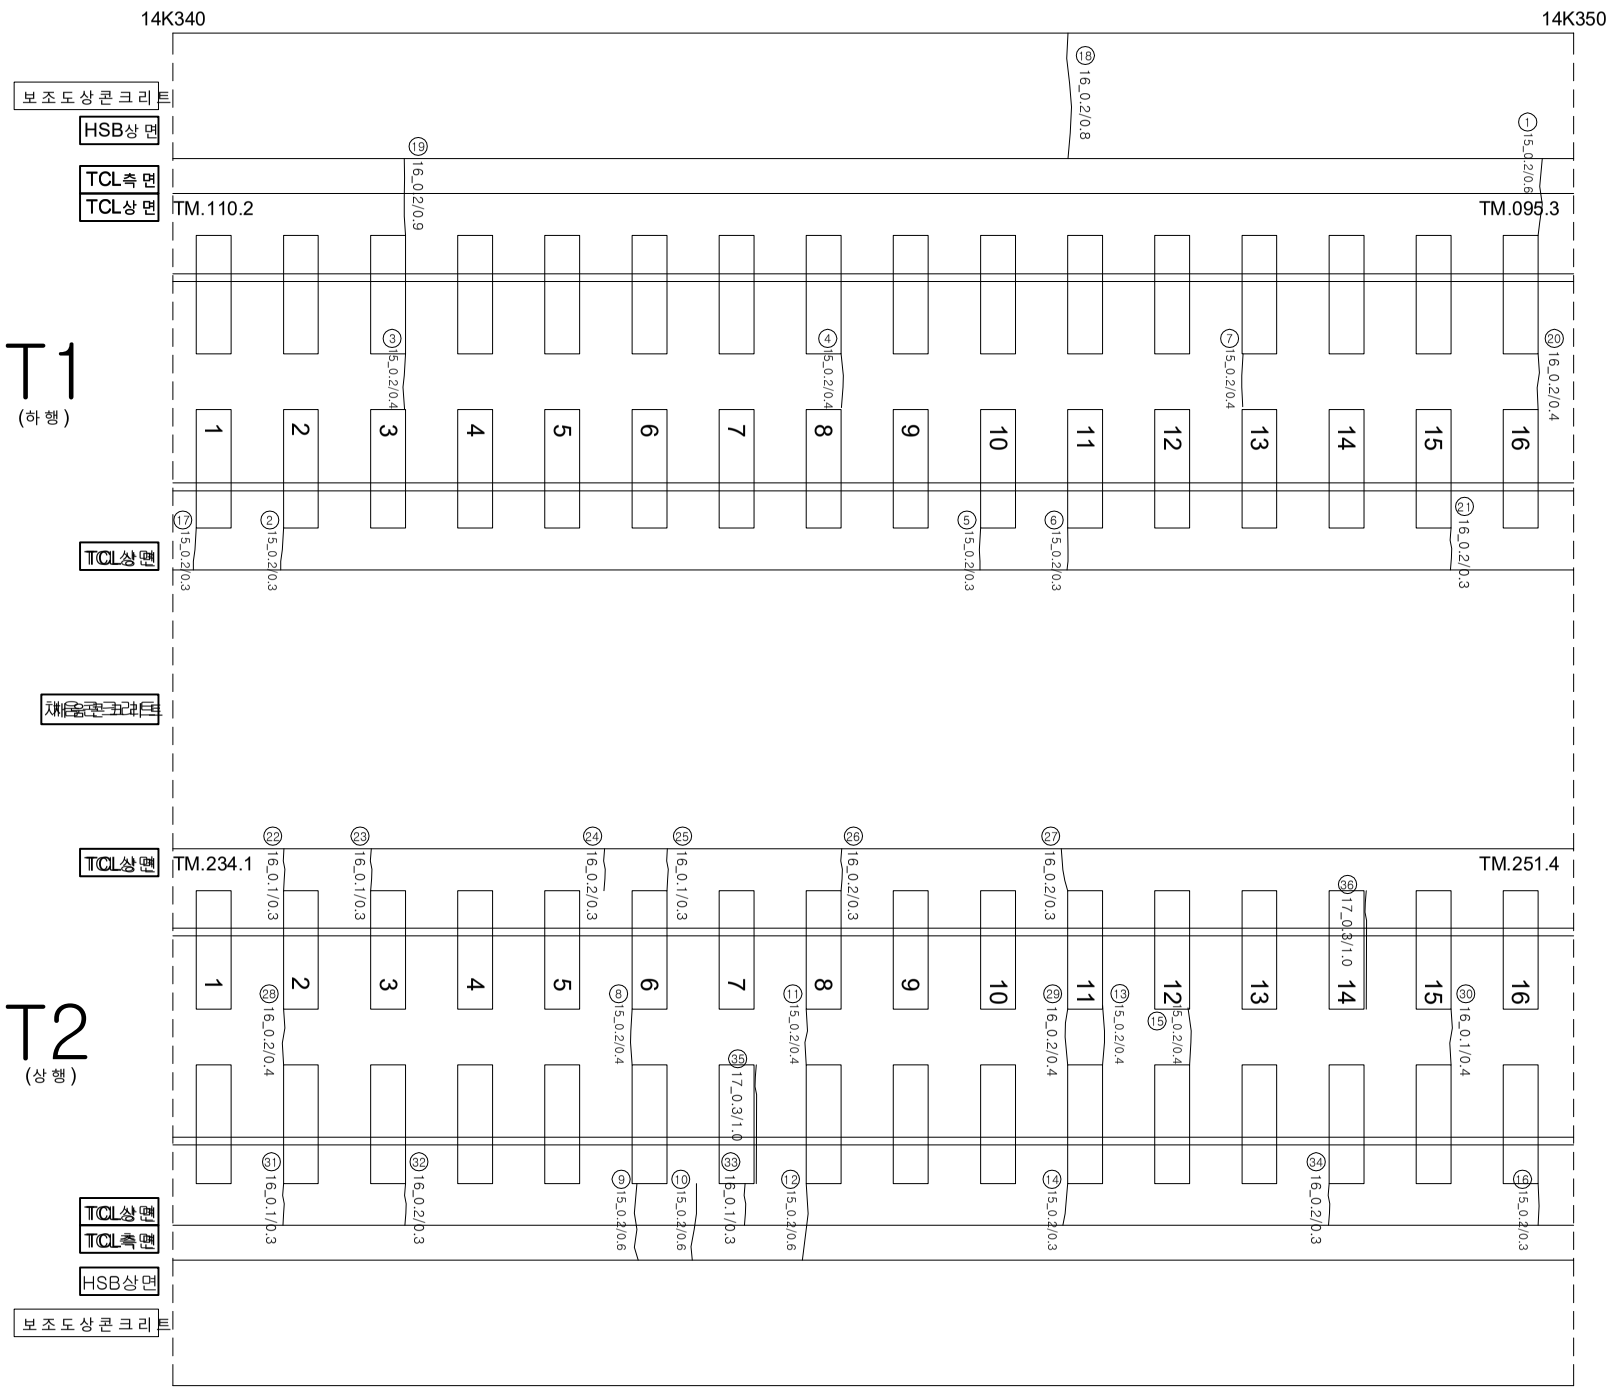
연번	손상	폭		연장		비고	연번	손상	폭		연장		비고
1	균열	0.2	㎜	0.6	m		56						
2	균열	0.2	㎜	0.3	m		57						
3	균열	0.2	㎜	0.4	m		58						
4	균열	0.2	㎜	0.4	m		59						
5	균열	0.2	㎜	0.3	m		60						
6	균열	0.2	㎜	0.3	m		61						
7	균열	0.2	㎜	0.4	m		62						
8	균열	0.2	㎜	0.4	m		63						
9	균열	0.2	㎜	0.6	m		64						
10	균열	0.2	㎜	0.6	m		65						
11	균열	0.2	㎜	0.4	m		66						
12	균열	0.2	㎜	0.6	m		67						
13	균열	0.2	㎜	0.4	m		68						
14	균열	0.2	㎜	0.3	m		69						
15	균열	0.2	㎜	0.4	m		70						
16	균열	0.2	㎜	0.3	m		71						
17	균열	0.2	㎜	0.3	m		72						
18	균열	0.2	㎜	0.8	m		73						
19	균열	0.2	㎜	0.9	m		74						
20	균열	0.2	㎜	0.4	m		75						
21	균열	0.2	㎜	0.3	m		76						
22	균열	0.1	㎜	0.3	m		77						
23	균열	0.1	㎜	0.3	m		78						
24	균열	0.2	㎜	0.3	m		79						
25	균열	0.1	㎜	0.3	m		80						
26	균열	0.2	㎜	0.3	m		81						
27	균열	0.2	㎜	0.3	m		82						
28	균열	0.2	㎜	0.4	m		83						
29	균열	0.2	㎜	0.4	m		84						
30	균열	0.1	㎜	0.4	m		85						
31	균열	0.1	㎜	0.3	m		86						
32	균열	0.2	㎜	0.3	m		87						
33	균열	0.1	㎜	0.3	m		88

34	균열	0.2	㎜	0.3	m		89						
35	경계부균열	0.3	㎜	1.0	m	신 규	90						
36	경계부균열	0.3	㎜	1.0	m	신 규	91						
37							92						
38							93						
39							94						
40							95						
41							96						
42							97						
43							98						
44							99						
45							100						
46							101						
47							102						
48							103						
49							104						
50							105						
51							106						
52							107						
53							108						
54							109						
55							110
