호남고속선 부용1터널_161(14.440~14.450km, S159)

외관조사망도 번호
U3_부용1터널_161(14k440~14k450)

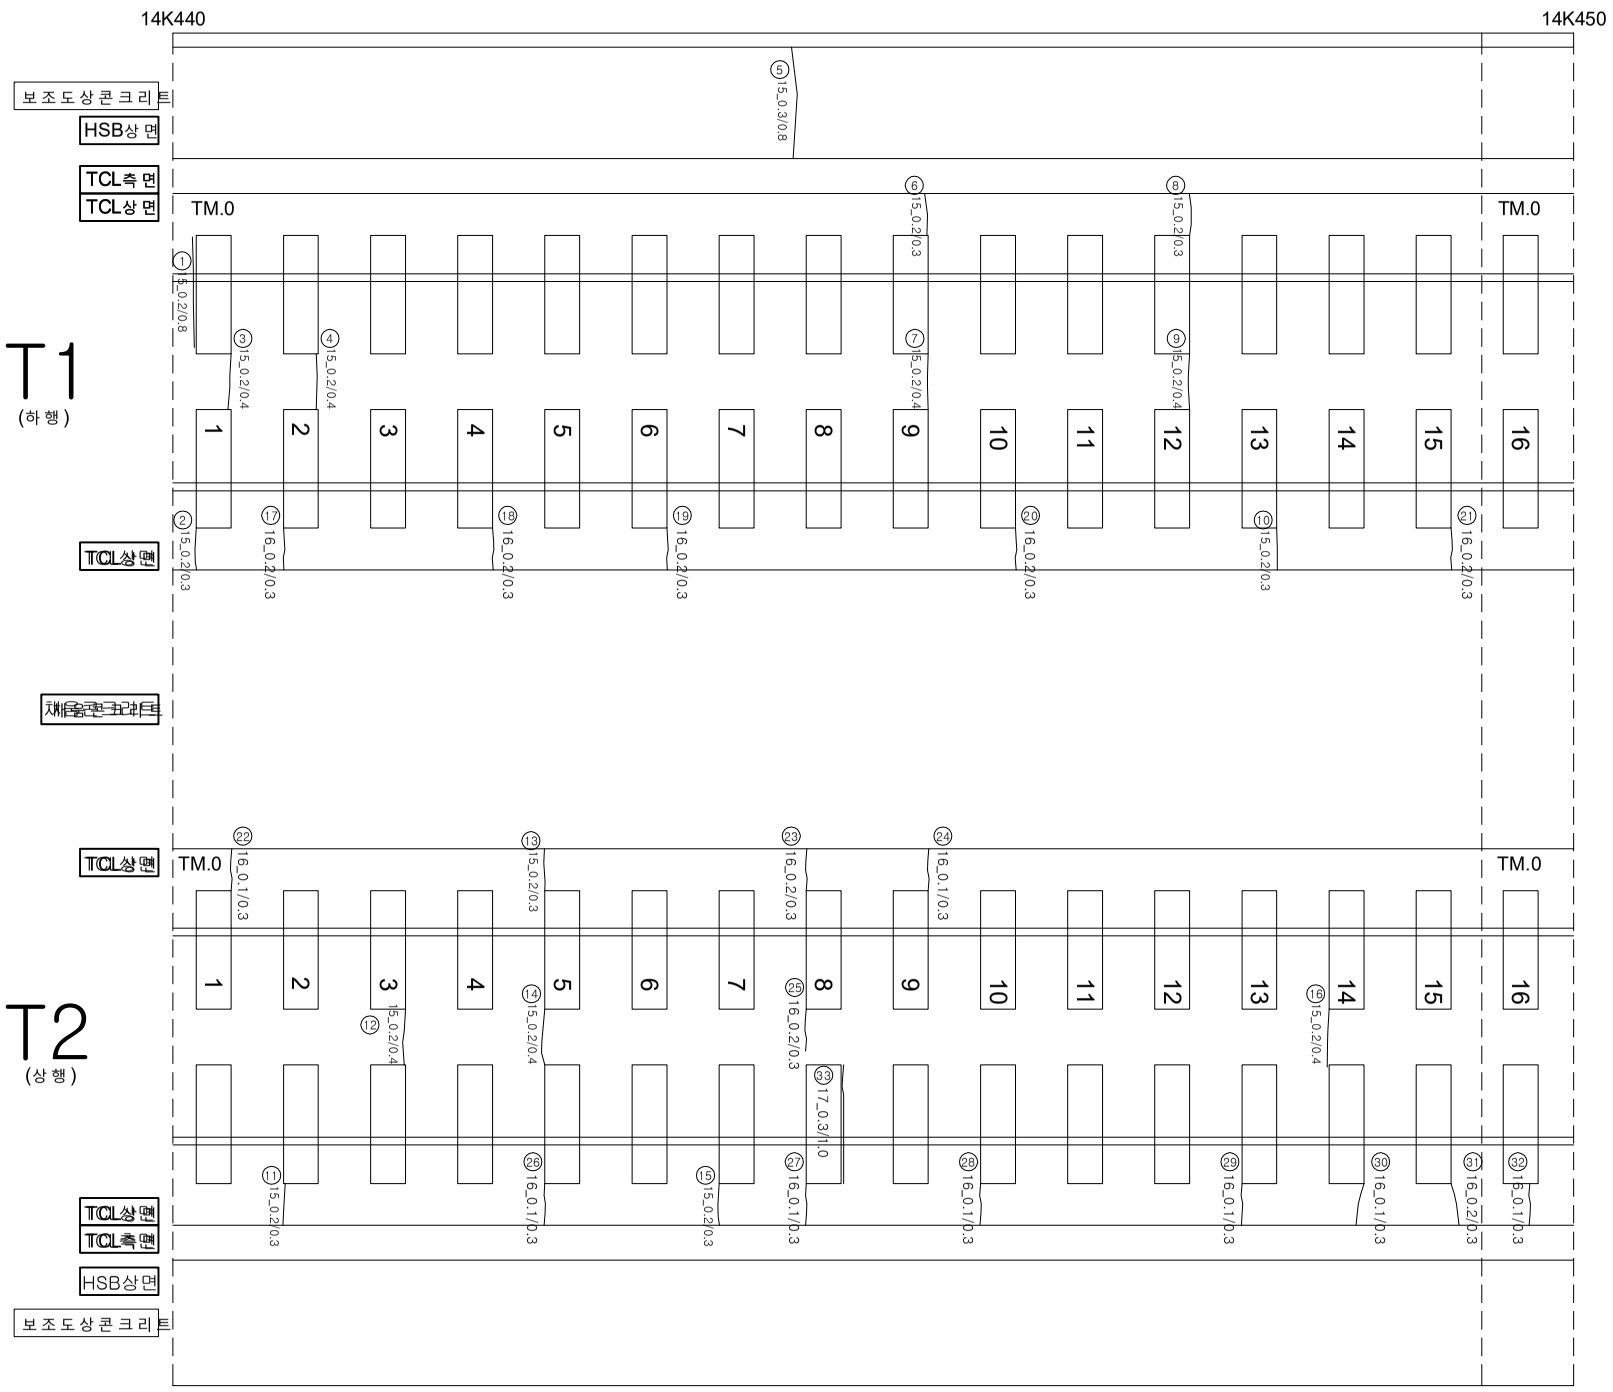
연번	손상	폭		연장		비고	연번	손상	폭		연장		비고
1	경계부균열	0.2	㎜	0.8	m		56						
2	균열	0.2	㎜	0.3	m		57						
3	균열	0.2	㎜	0.4	m		58						
4	균열	0.2	㎜	0.4	m		59						
5	균열	0.3	㎜	0.8	m		60						
6	균열	0.2	㎜	0.3	m		61						
7	균열	0.2	㎜	0.4	m		62						
8	균열	0.2	㎜	0.3	m		63						
9	균열	0.2	㎜	0.4	m		64						
10	균열	0.2	㎜	0.3	m		65						
11	균열	0.2	㎜	0.3	m		66						
12	균열	0.2	㎜	0.4	m		67						
13	균열	0.2	㎜	0.3	m		68						
14	균열	0.2	㎜	0.4	m		69						
15	균열	0.2	㎜	0.3	m		70						
16	균열	0.2	㎜	0.4	m		71						
17	균열	0.2	㎜	0.3	m		72						
18	균열	0.2	㎜	0.3	m		73						
19	균열	0.2	㎜	0.3	m		74						
20	균열	0.2	㎜	0.3	m		75						
21	균열	0.2	㎜	0.3	m		76						
22	균열	0.1	㎜	0.3	m		77						
23	균열	0.2	㎜	0.3	m		78						
24	균열	0.1	㎜	0.3	m		79						
25	균열	0.2	㎜	0.3	m		80						
26	균열	0.1	㎜	0.3	m		81						
27	균열	0.1	㎜	0.3	m		82						
28	균열	0.1	㎜	0.3	m		83						
29	균열	0.1	㎜	0.3	m		84						
30	균열	0.1	㎜	0.3	m		85						
31	균열	0.2	㎜	0.3	m		86						
32	균열	0.1	㎜	0.3	m		87						
33	경계부균열	0.3	㎜	1.0	m	신규	88
