외관조사망도 번호
U3_부용1터널_168(14k502~14k512)

호남고속선 부용1터널_168(14.502~14.512km, S166)

시행사	용역명	용역사	과업 책임자	과업 분야별 책임자
KORAIL 한국철도공사 KOREA RAILROAD	2017년도 호남고속선 오송-광주송정간 콘크리트궤도 점검용역	(주)한국구조물안전연구원 (주)한국국토안전연구원 (재)한국건설품질연구원	이 복 영	라 윤 강 김 경 기 윤 석 기

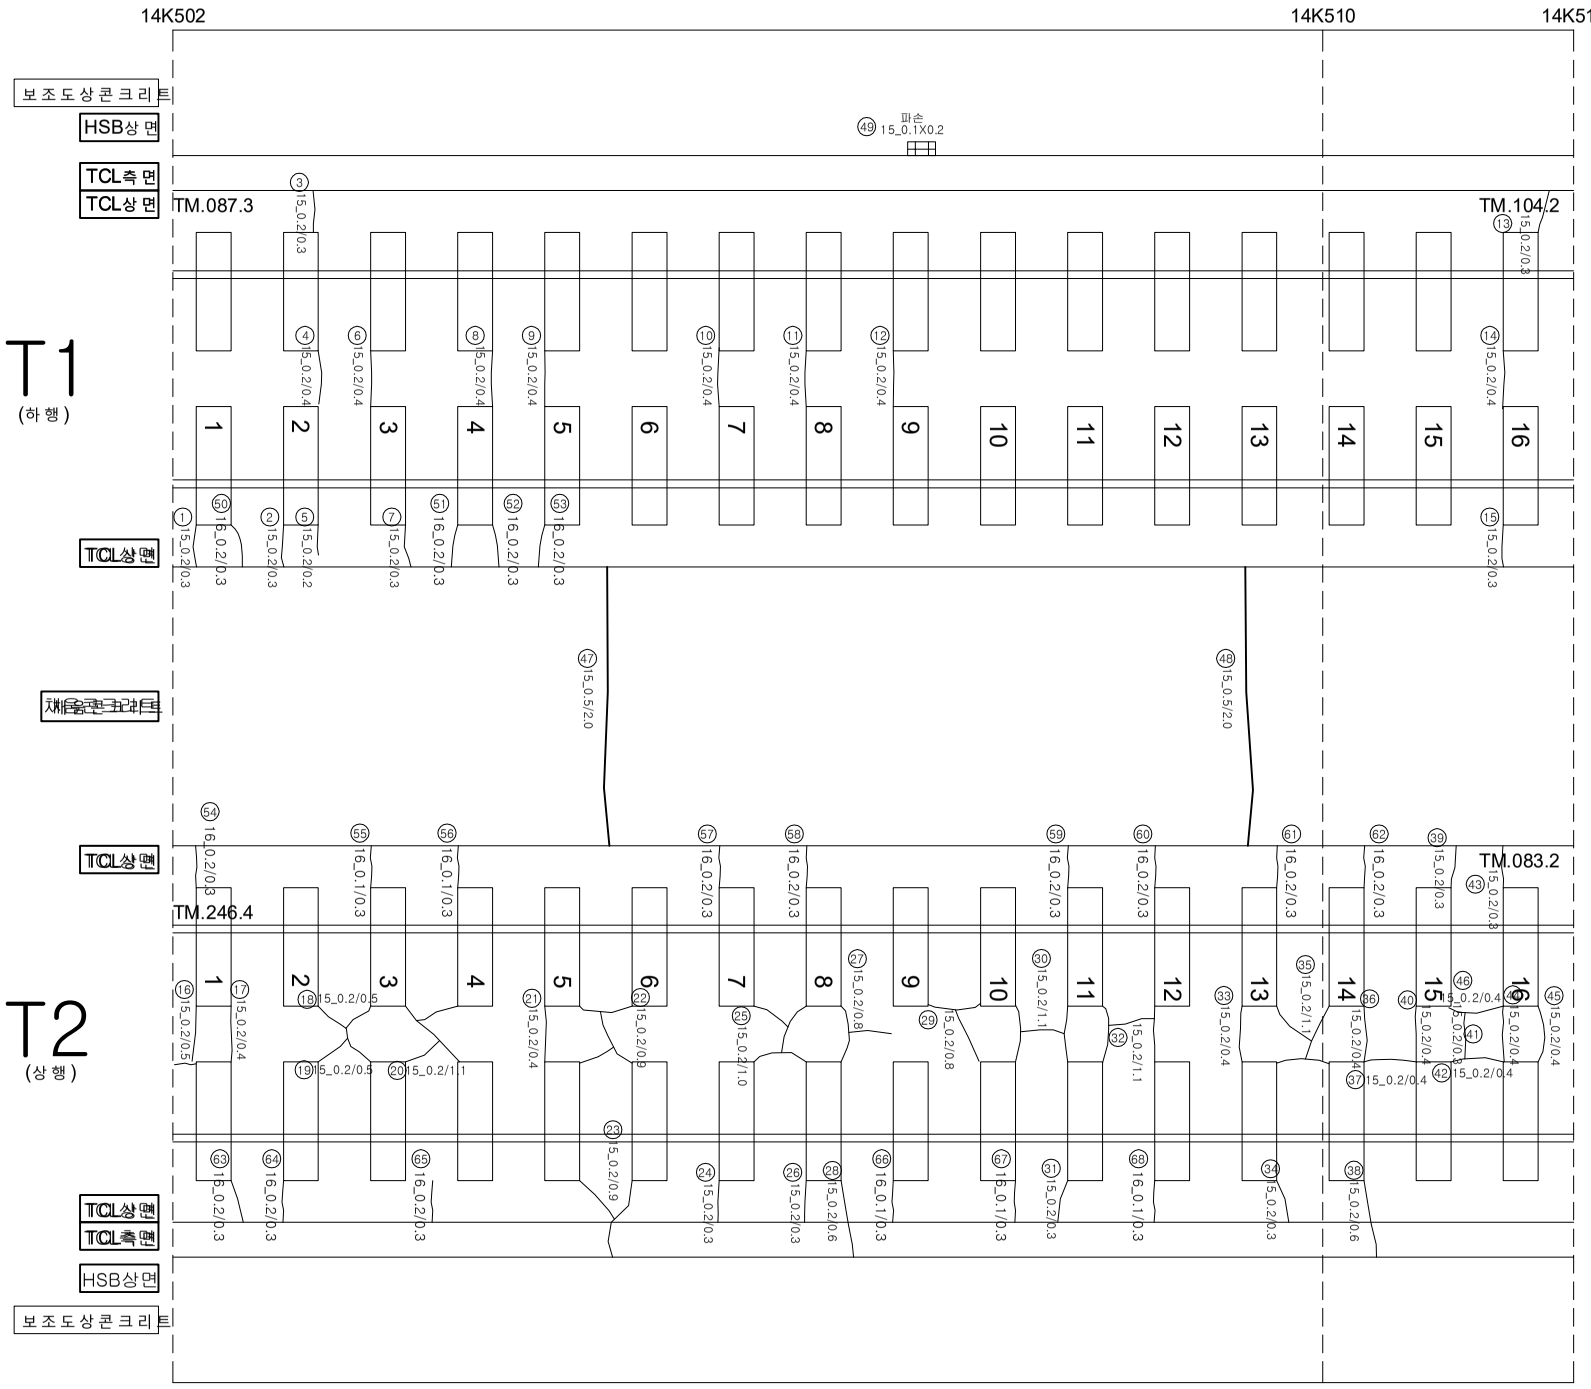
연번	손상	폭		연장		비고	연번	손상	폭		연장		비고
1	균열	0.2	㎜	0.3	m		56	균열	0.1	㎜	0.3	m	
2	균열	0.2	㎜	0.3	m		57	균열	0.2	㎜	0.3	m	
3	균열	0.2	㎜	0.3	m		58	균열	0.2	㎜	0.3	m	
4	균열	0.2	㎜	0.4	m		59	균열	0.2	㎜	0.3	m	
5	균열	0.2	㎜	0.2	m		60	균열	0.2	㎜	0.3	m	
6	균열	0.2	㎜	0.4	m		61	균열	0.2	㎜	0.3	m	
7	균열	0.2	㎜	0.3	m		62	균열	0.2	㎜	0.3	m	
8	균열	0.2	㎜	0.4	m		63	균열	0.2	㎜	0.3	m	
9	균열	0.2	㎜	0.4	m		64	균열	0.2	㎜	0.3	m	
10	균열	0.2	㎜	0.4	m		65	균열	0.2	㎜	0.3	m	
11	균열	0.2	㎜	0.4	m		66	균열	0.1	㎜	0.3	m	
12	균열	0.2	㎜	0.4	m		67	균열	0.1	㎜	0.3	m	
13	균열	0.2	㎜	0.3	m		68	균열	0.1	㎜	0.3	m	
14	균열	0.2	㎜	0.4	m		69						
15	균열	0.2	㎜	0.3	m		70						
16	균열	0.2	㎜	0.5	m		71						
17	균열	0.2	㎜	0.4	m		72						
18	균열	0.2	㎜	0.5	m		73						
19	균열	0.2	㎜	0.5	m		74						
20	균열	0.2	㎜	1.1	m		75						
21	균열	0.2	㎜	0.4	m		76						
22	균열	0.2	㎜	0.9	m		77						
23	균열	0.2	㎜	0.9	m		78						
24	균열	0.2	㎜	0.3	m		79						
25	균열	0.2	㎜	1.0	m		80						
26	균열	0.2	㎜	0.3	m		81						
27	균열	0.2	㎜	0.8	m		82						
28	균열	0.2	㎜	0.6	m		83

29	균열	0.2	㎜	0.8	m		84						
30	균열	0.2	㎜	1.1	m		85						
31	균열	0.2	㎜	0.3	m		86						
32	균열	0.2	㎜	1.1	m		87						
33	균열	0.2	㎜	0.4	m		88						
34	균열	0.2	㎜	0.3	m		89						
35	균열	0.2	㎜	1.1	m		90						
36	균열	0.2	㎜	0.4	m		91						
37	균열	0.2	㎜	0.4	m		92						
38	균열	0.2	㎜	0.6	m		93						
39	균열	0.2	㎜	0.3	m		94						
40	균열	0.2	㎜	0.4	m		95						
41	균열	0.2	㎜	0.3	m		96						
42	균열	0.2	㎜	0.4	m		97						
43	균열	0.2	㎜	0.3	m		98						
44	균열	0.2	㎜	0.4	m		99						
45	균열	0.2	㎜	0.4	m		100						
46	균열	0.2	㎜	0.4	m		101						
47	균열	0.5	㎜	2.0	m		102						
48	균열	0.5	㎜	2.0	m		103						
49	파손	0.1	m	0.2	m		104						
50	균열	0.2	㎜	0.3	m		105						
51	균열	0.2	㎜	0.3	m		106						
52	균열	0.2	㎜	0.3	m		107						
53	균열	0.2	㎜	0.3	m		108						
54	균열	0.2	㎜	0.3	m		109						
55	균열	0.1	㎜	0.3	m		110
