호남고속선 부용1터널_169(14.512~14.522km, S167)

외관조사망도 번호
U3_부용1터널_169(14k512~14k522)

시 행 사	용 역 명	용 역 사	과 업 책 임 자	분 야 별 책 임 자
KORAIL 한국철도공사 KOREA RAILROAD	2017년도 호남고속선 오송-광주송정간 콘크리트궤도 점검용역	(주)한국구조물안전연구원 (주)한국국토안전연구원 (재)한국건설품질연구원	이 복 영	라 윤 강 김 경 기 윤 석 기

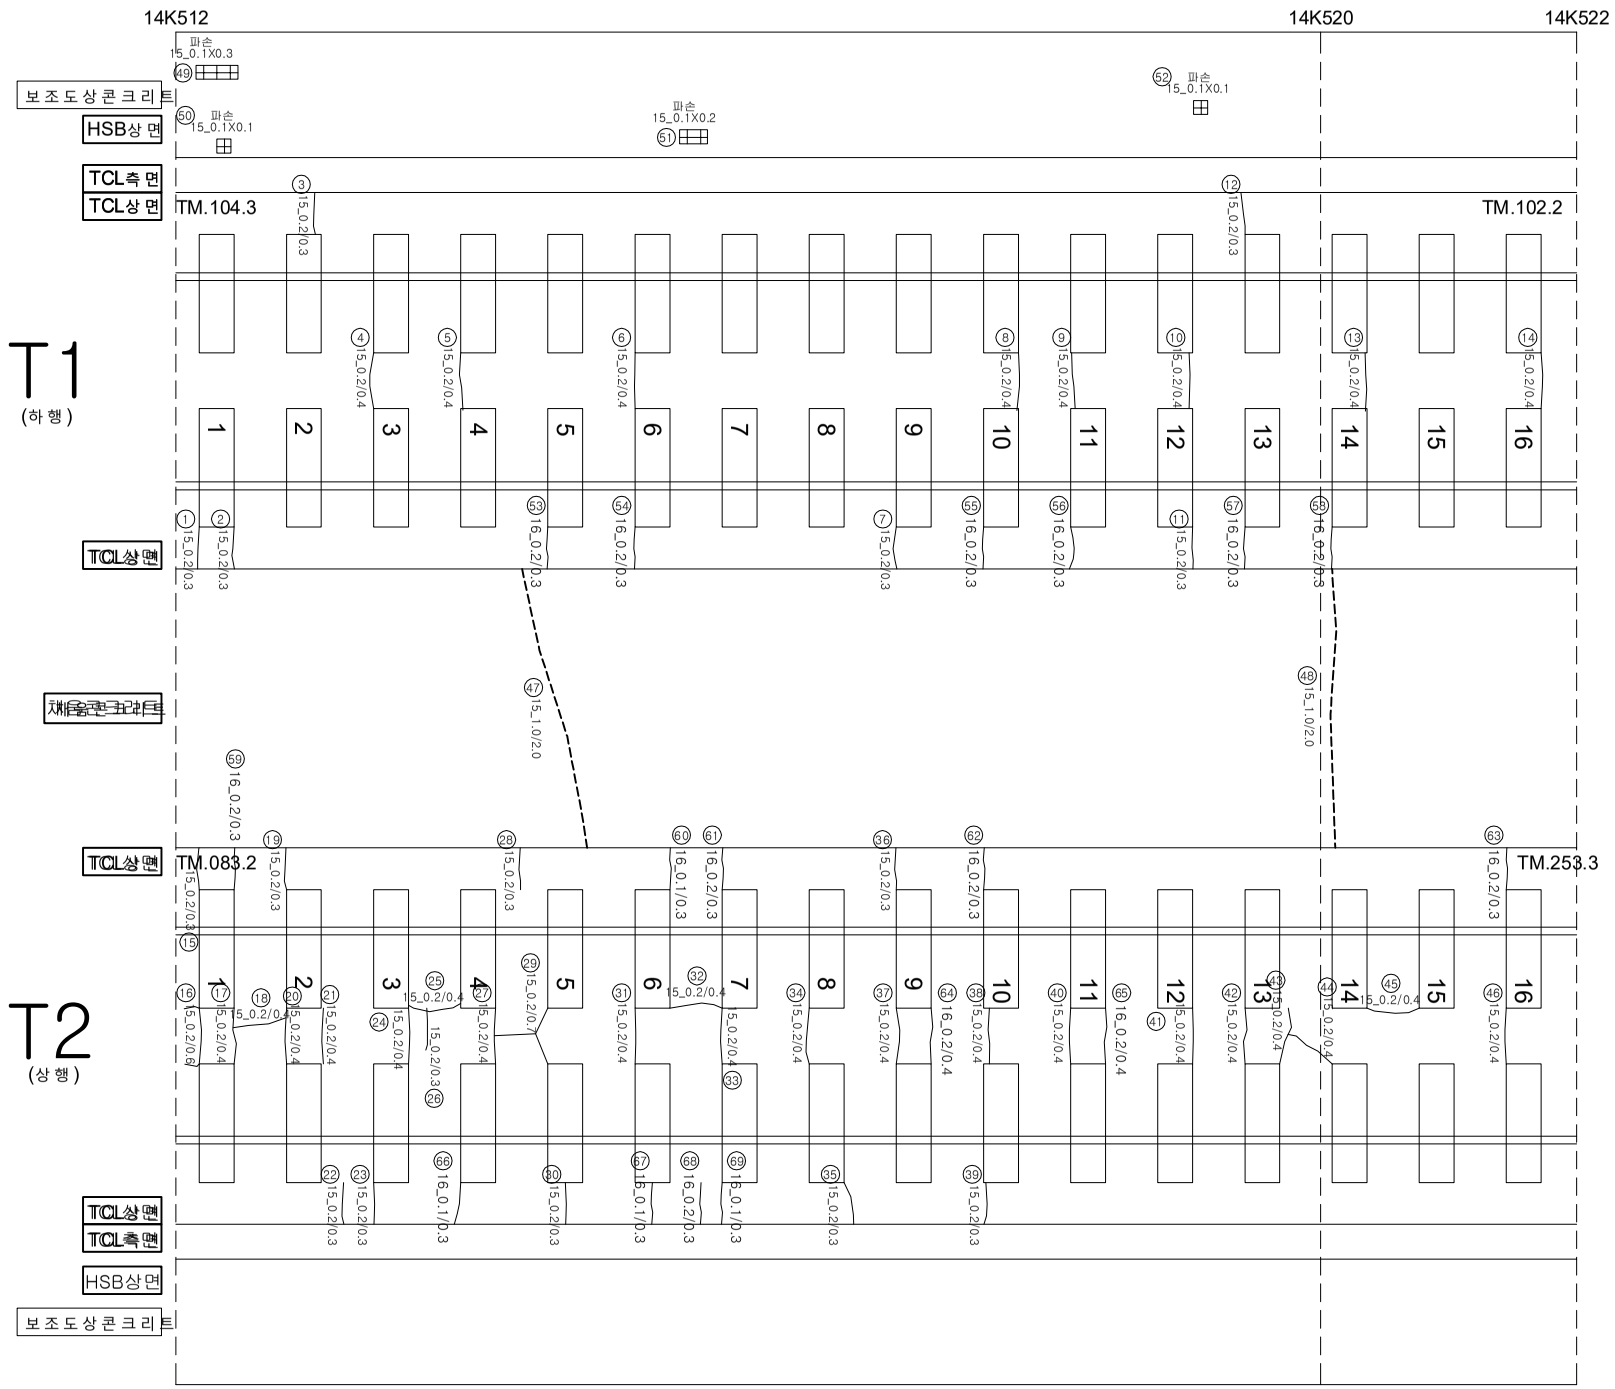
연번	손상	폭		연장		비고	연번	손상	폭		연장		비고
1	균열	0.2	㎜	0.3	m		56	균열	0.2	㎜	0.3	m	
2	균열	0.2	㎜	0.3	m		57	균열	0.2	㎜	0.3	m	
3	균열	0.2	㎜	0.3	m		58	균열	0.2	㎜	0.3	m	
4	균열	0.2	㎜	0.4	m		59	균열	0.2	㎜	0.3	m	
5	균열	0.2	㎜	0.4	m		60	균열	0.1	㎜	0.3	m	
6	균열	0.2	㎜	0.4	m		61	균열	0.2	㎜	0.3	m	
7	균열	0.2	㎜	0.3	m		62	균열	0.2	㎜	0.3	m	
8	균열	0.2	㎜	0.4	m		63	균열	0.2	㎜	0.3	m	
9	균열	0.2	㎜	0.4	m		64	균열	0.2	㎜	0.4	m	
10	균열	0.2	㎜	0.4	m		65	균열	0.2	㎜	0.4	m	
11	균열	0.2	㎜	0.3	m		66	균열	0.1	㎜	0.3	m	
12	균열	0.2	㎜	0.3	m		67	균열	0.1	㎜	0.3	m	
13	균열	0.2	㎜	0.4	m		68	균열	0.2	㎜	0.3	m	
14	균열	0.2	㎜	0.4	m		69	균열	0.1	㎜	0.3	m	
15	균열	30.2	㎜	0.3	m		70						
16	균열	0.2	㎜	0.4	m		71						
17	균열	0.2	㎜	0.4	m		72						
18	균열	0.2	㎜	0.4	m		73						
19	균열	0.2	㎜	0.3	m		74						
20	균열	0.2	㎜	0.4	m		75						
21	균열	0.2	㎜	0.4	m		76						
22	균열	0.2	㎜	0.3	m		77						
23	균열	0.2	㎜	0.3	m		78						
24	균열	0.2	㎜	0.4	m		79						
25	균열	0.2	㎜	0.4	m		80						
26	균열	0.2	㎜	0.3	m		81						
27	균열	0.2	㎜	0.4	m		82						
28	균열	0.2	㎜	0.3	m		83

29	균열	0.2	㎜	0.7	m		84						
30	균열	0.2	㎜	0.3	m		85						
31	균열	0.2	㎜	0.4	m		86						
32	균열	0.2	㎜	0.4	m		87						
33	균열	0.2	㎜	0.4	m		88						
34	균열	0.2	㎜	0.4	m		89						
35	균열	0.2	㎜	0.3	m		90						
36	균열	0.2	㎜	0.3	m		91						
37	균열	0.2	㎜	0.4	m		92						
38	균열	0.2	㎜	0.4	m		93						
39	균열	0.2	㎜	0.3	m		94						
40	균열	0.2	㎜	0.4	m		95						
41	균열	0.2	㎜	0.4	m		96						
42	균열	0.2	㎜	0.4	m		97						
43	균열	0.2	㎜	0.4	m		98						
44	균열	0.2	㎜	0.4	m		99						
45	균열	0.2	㎜	0.4	m		100						
46	균열	0.2	㎜	0.4	m		101						
47	균열	1.0	㎜	2.0	m		102						
48	균열	1.0	㎜	2.0	m		103						
49	파손	0.1	m	0.3	m		104						
50	파손	0.1	m	0.1	m		105						
51	파손	0.1	m	0.2	m		106						
52	파손	0.1	m	0.1	m		107						
53	균열	0.2	㎜	0.3	m		108						
54	균열	0.2	㎜	0.3	m		109						
55	균열	0.2	㎜	0.3	m		110
