| 외관조사망도 번호 |
| U3_부용1터널_108(13k910~13k920) |

# 호남고속선 부용1터널_108(13.910~13.920km, S106)

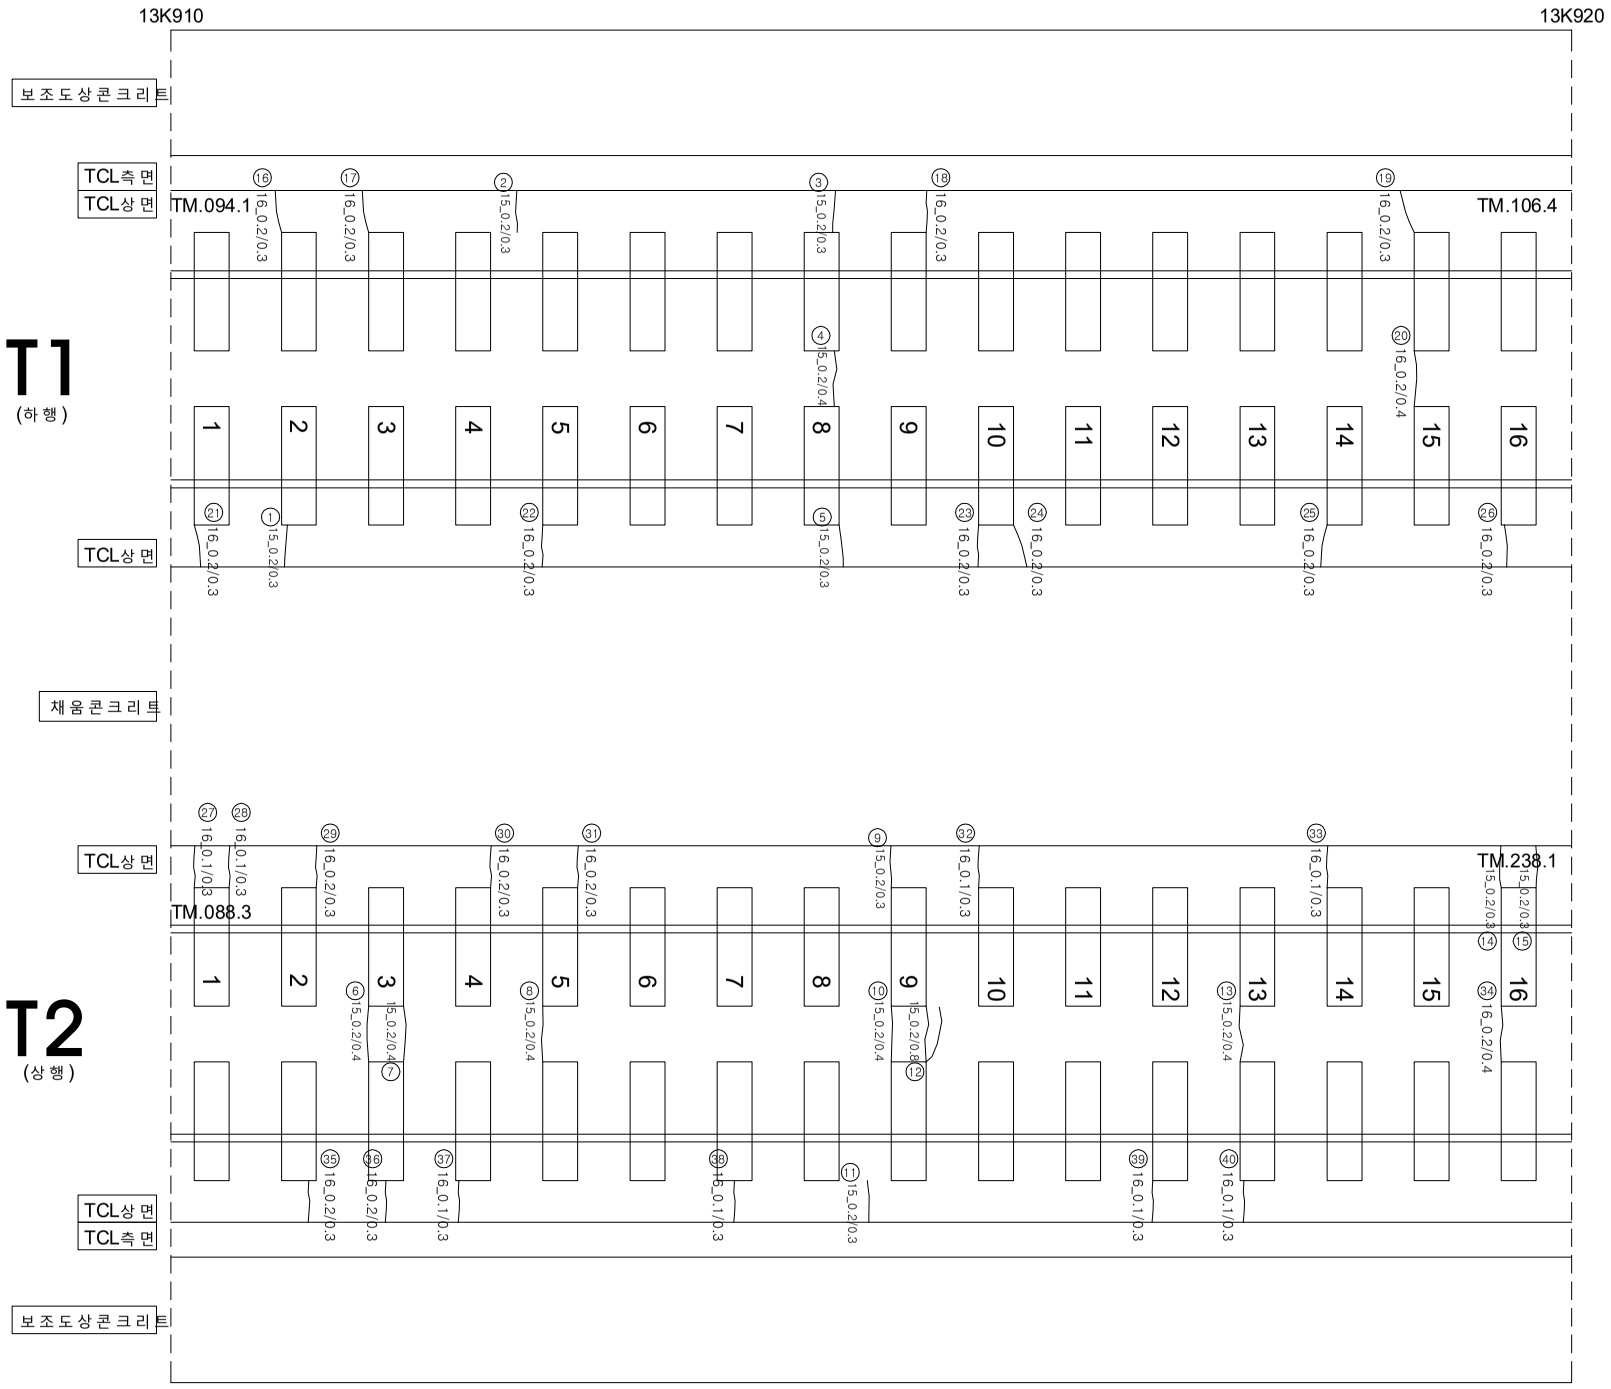
| 연번 | 손상 | 폭 | | 연장 | | 비고 | 연번 | 손상 | 폭 | | 연장 | | 비고 |
|---|---|---|---|---|---|---|---|---|---|---|---|---|---|
| 1 | 균열 | 0.2 | ㎜ | 0.3 | m | | 56 | | | | | | |
| 2 | 균열 | 0.2 | ㎜ | 0.3 | m | | 57 | | | | | | |
| 3 | 균열 | 0.2 | ㎜ | 0.3 | m | | 58 | | | | | | |
| 4 | 균열 | 0.2 | ㎜ | 0.4 | m | | 59 | | | | | | |
| 5 | 균열 | 0.2 | ㎜ | 0.3 | m | | 60 | | | | | | |
| 6 | 균열 | 0.2 | ㎜ | 0.4 | m | | 61 | | | | | | |
| 7 | 균열 | 0.2 | ㎜ | 0.4 | m | | 62 | | | | | | |
| 8 | 균열 | 0.2 | ㎜ | 0.4 | m | | 63 | | | | | | |
| 9 | 균열 | 0.2 | ㎜ | 0.3 | m | | 64 | | | | | | |
| 10 | 균열 | 0.2 | ㎜ | 0.4 | m | | 65 | | | | | | |
| 11 | 균열 | 0.2 | ㎜ | 0.3 | m | | 66 | | | | | | |
| 12 | 균열 | 0.2 | ㎜ | 0.8 | m | | 67 | | | | | | |
| 13 | 균열 | 0.2 | ㎜ | 0.4 | m | | 68 | | | | | | |
| 14 | 균열 | 0.2 | ㎜ | 0.3 | m | | 69 | | | | | | |
| 15 | 균열 | 0.2 | ㎜ | 0.3 | m | | 70 | | | | | | |
| 16 | 균열 | 0.2 | ㎜ | 0.3 | m | | 71 | | | | | | |
| 17 | 균열 | 0.2 | ㎜ | 0.3 | m | | 72 | | | | | | |
| 18 | 균열 | 0.2 | ㎜ | 0.3 | m | | 73 | | | | | | |
| 19 | 균열 | 0.2 | ㎜ | 0.3 | m | | 74 | | | | | | |
| 20 | 균열 | 0.2 | ㎜ | 0.4 | m | | 75 | | | | | | |
| 21 | 균열 | 0.2 | ㎜ | 0.3 | m | | 76 | | | | | | |
| 22 | 균열 | 0.2 | ㎜ | 0.3 | m | | 77 | | | | | | |
| 23 | 균열 | 0.2 | ㎜ | 0.3 | m | | 78 | | | | | | |
| 24 | 균열 | 0.2 | ㎜ | 0.3 | m | | 79 | | | | | | |
| 25 | 균열 | 0.2 | ㎜ | 0.3 | m | | 80 | | | | | | |
| 26 | 균열 | 0.2 | ㎜ | 0.3 | m | | 81 | | | | | | |
| 27 | 균열 | 0.1 | ㎜ | 0.3 | m | | 82 | | | | | | |
| 28 | 균열 | 0.1 | ㎜ | 0.3 | m | | 83 | | | | | | |
| 29 | 균열 | 0.2 | ㎜ | 0.3 | m | | 84 | | | | | | |
| 30 | 균열 | 0.2 | ㎜ | 0.3 | m | | 85 | | | | | | |
| 31 | 균열 | 0.2 | ㎜ | 0.3 | m | | 86 | | | | | | |
| 32 | 균열 | 0.1 | ㎜ | 0.3 | m | | 87 | | | | | | |
| 33 | 균열 | 0.1 | ㎜ | 0.3 | m | | 88 | | | | | | |
| 34 | 균열 | 0.2 | ㎜ | 0.4 | m | | 89 | | | | | | |
| 35 | 균열 | 0.2 | ㎜ | 0.3 | m | | 90 | | | | | | |
| 36 | 균열 | 0.2 | ㎜ | 0.3 | m | | 91 | | | | | | |
| 37 | 균열 | 0.1 | ㎜ | 0.3 | m | | 92 | | | | | | |
| 38 | 균열 | 0.1 | ㎜ | 0.3 | m | | 93 | | | | | | |
| 39 | 균열 | 0.1 | ㎜ | 0.3 | m | | 94 | | | | | | |
| 40 | 균열 | 0.1 | ㎜ | 0.3 | m | | 95 | | | | | | |
