호남고속선_부용1터널_토공노반11_(14.660~14.670km, L=10m)

외관조사망도 번호
G7_부용1터널_토공노반_11(14k660~14k670)

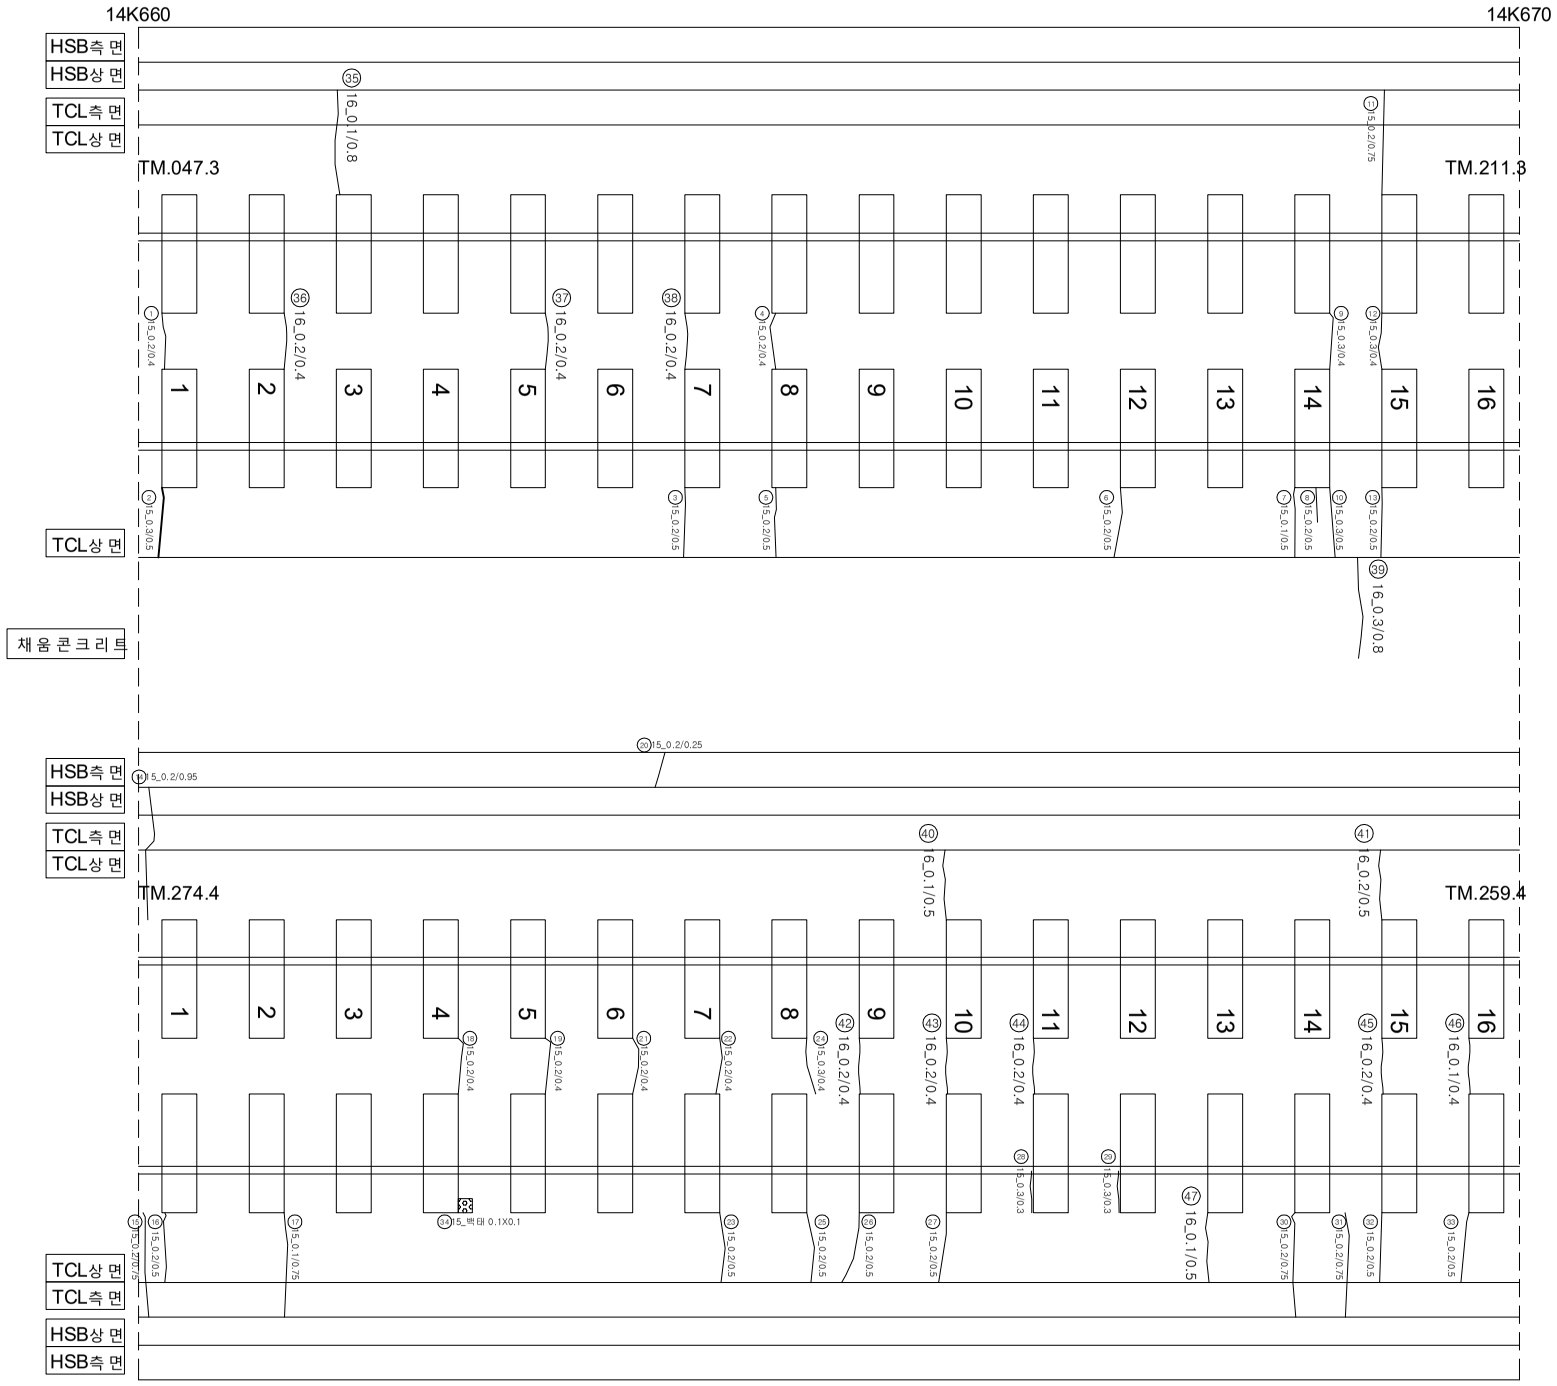
연번	손상	폭		연장		비고	연번	손상	폭		연장		비고
1	균열	0.2	㎜	0.4	m		56						
2	균열	0.3	㎜	0.5	m		57						
3	균열	0.2	㎜	0.5	m		58						
4	균열	0.2	㎜	0.4	m		59						
5	균열	0.2	㎜	0.5	m		60						
6	균열	0.2	㎜	0.5	m		61						
7	균열	0.1	㎜	0.5	m		62						
8	균열	0.2	㎜	0.5	m		63						
9	균열	0.3	㎜	0.4	m		64						
10	균열	0.3	㎜	0.5	m		65						
11	균열	0.2	㎜	0.75	m		66						
12	균열	0.3	㎜	0.4	m		67						
13	균열	0.2	㎜	0.5	m		68						
14	균열	0.2	㎜	0.95	m		69						
15	균열	0.2	㎜	0.75	m		70						
16	균열	0.2	㎜	0.5	m		71						
17	균열	0.1	㎜	0.75	m		72						
18	균열	0.2	㎜	0.4	m		73						
19	균열	0.2	㎜	0.4	m		74						
20	균열	0.2	㎜	0.25	m		75						
21	균열	0.2	㎜	0.4	m		76						
22	균열	0.2	㎜	0.4	m		77						
23	균열	0.2	㎜	0.5	m		78						
24	균열	0.3	㎜	0.4	m		79						
25	균열	0.2	㎜	0.5	m		80						
26	균열	0.2	㎜	0.5	m		81						
27	균열	0.2	㎜	0.5	m		82						
28	경계부 균열	0.3	㎜	0.3	m		83						
29	경계부 균열	0.3	㎜	0.3	m		84						
30	균열	0.2	㎜	0.75	m		85						
31	균열	0.2	㎜	0.75	m		86						
32	균열	0.2	㎜	0.5	m		87

33	균열	0.2	㎜	0.5	m		88						
34	백태	0.1	m	0.1	m		89						
35	균열	0.1	㎜	0.8	m		90						
36	균열	0.2	㎜	0.4	m		91						
37	균열	0.2	㎜	0.4	m		92						
38	균열	0.2	㎜	0.4	m		93						
39	균열	0.3	㎜	0.8	m		94						
40	균열	0.1	㎜	0.5	m		95						
41	균열	0.2	㎜	0.5	m		96						
42	균열	0.2	㎜	0.4	m		97						
43	균열	0.2	㎜	0.4	m		98						
44	균열	0.2	㎜	0.4	m		99						
45	균열	0.2	㎜	0.4	m		100						
46	균열	0.1	㎜	0.4	m		101						
47	균열	0.1	㎜	0.5	m		102						
48							103						
49							104						
50							105						
51							106						
52							107						
53							108						
54							109						
55							110
