호남고속선_부용1터널_토공노반_14(14.690~14.700km, L=10m)

외관조사망도 번호
G7_부용1터널_토공노반_14(14k690~14k700)

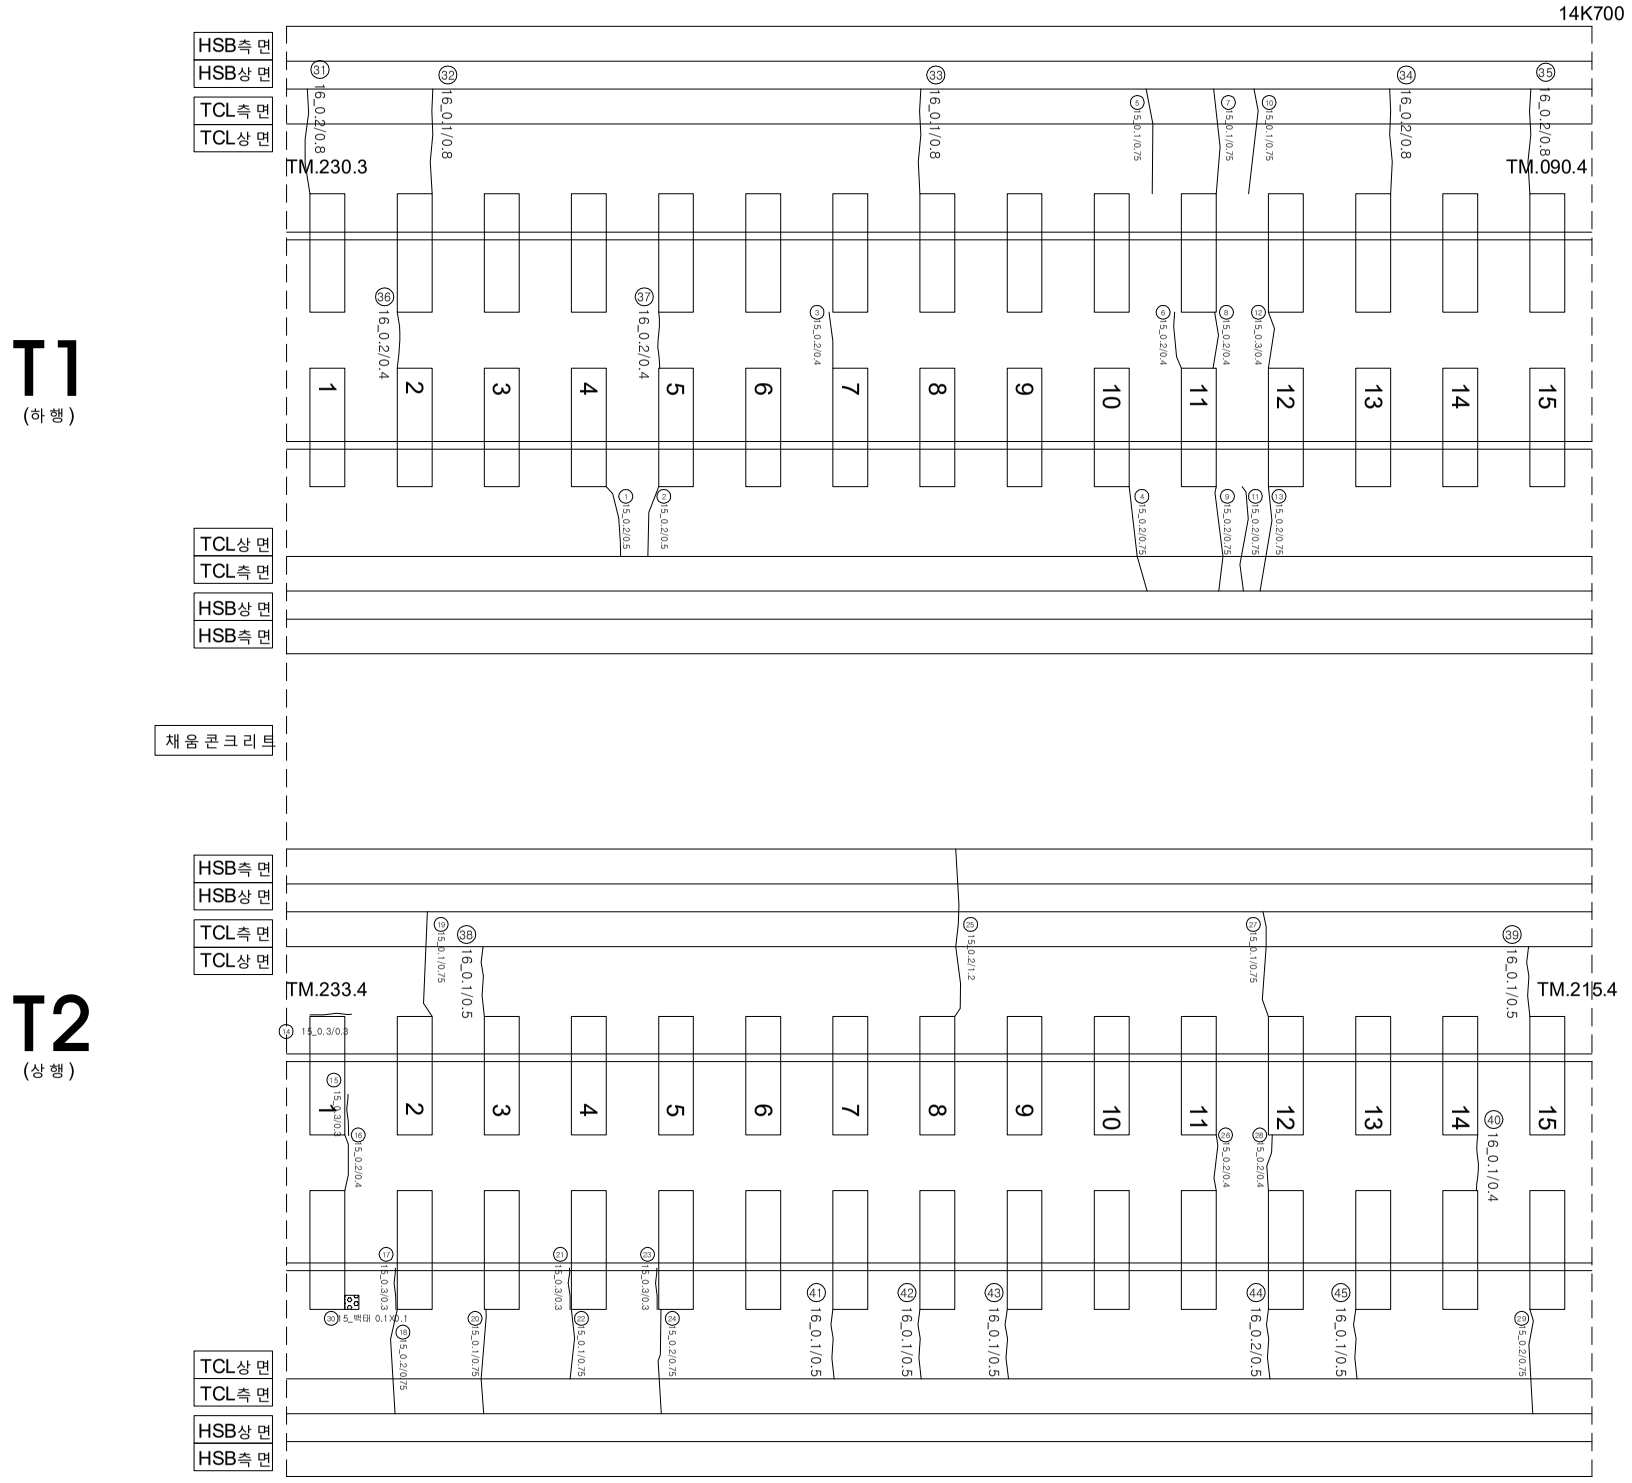
연번	손상	폭		연장		비고	연번	손상	폭		연장		비고
1	균열	0.2	㎜	0.5	m		56						
2	균열	0.2	㎜	0.5	m		57						
3	균열	0.2	㎜	0.4	m		58						
4	균열	0.2	㎜	0.75	m		59						
5	균열	0.1	㎜	0.75	m		60						
6	균열	0.2	㎜	0.4	m		61						
7	균열	0.1	㎜	0.75	m		62						
8	균열	0.2	㎜	0.4	m		63						
9	균열	0.2	㎜	0.75	m		64						
10	균열	0.3	㎜	0.75	m		65						
11	균열	0.2	㎜	0.75	m		66						
12	균열	0.3	㎜	0.4	m		67						
13	균열	0.2	㎜	0.75	m		68						
14	균열	0.3	㎜	0.3	m		69						
15	경계부 균열	0.3	㎜	0.3	m		70						
16	균열	0.2	㎜	0.4	m		71						
17	경계부 균열	0.3	㎜	0.3	m		72						
18	균열	0.2	㎜	0.75	m		73						
19	균열	0.1	㎜	0.75	m		74						
20	균열	0.1	㎜	0.75	m		75						
21	경계부 균열	0.3	㎜	0.3	m		76						
22	균열	0.1	㎜	0.75	m		77						
23	경계부 균열	0.3	㎜	0.3	m		78						
24	균열	0.2	㎜	0.75	m		79						
25	균열	0.2	㎜	1.2	m		80						
26	균열	0.2	㎜	0.4	m		81						
27	균열	0.1	㎜	0.75	m		82						
28	균열	0.2	㎜	0.4	m		83						
29	균열	0.2	㎜	0.75	m		84						
30	백태	0.1	m	0.1	m		85						
31	균열	0.2	㎜	0.8	m		86						
32	균열	0.1	㎜	0.8	m		87

33	균열	0.1	㎜	0.8	m		88						
34	균열	0.2	㎜	0.8	m		89						
35	균열	0.2	㎜	0.8	m		90						
36	균열	0.2	㎜	0.4	m		91						
37	균열	0.2	㎜	0.4	m		92						
38	균열	0.1	㎜	0.5	m		93						
39	균열	0.1	㎜	0.5	m		94						
40	균열	0.1	㎜	0.4	m		95						
41	균열	0.1	㎜	0.5	m		96						
42	균열	0.1	㎜	0.5	m		97						
43	균열	0.1	㎜	0.5	m		98						
44	균열	0.2	㎜	0.5	m		99						
45	균열	0.1	㎜	0.5	m		100						
46							101						
47							102						
48							103						
49							104						
50							105						
51							106						
52							107						
53							108						
54							109						
55							110
