호남고속선_부용1터널_토공노반_16(14.710~14.720km, L=10m)

외관조사망도 번호
G7_부용1터널_토공노반_16(14k710~14k720)

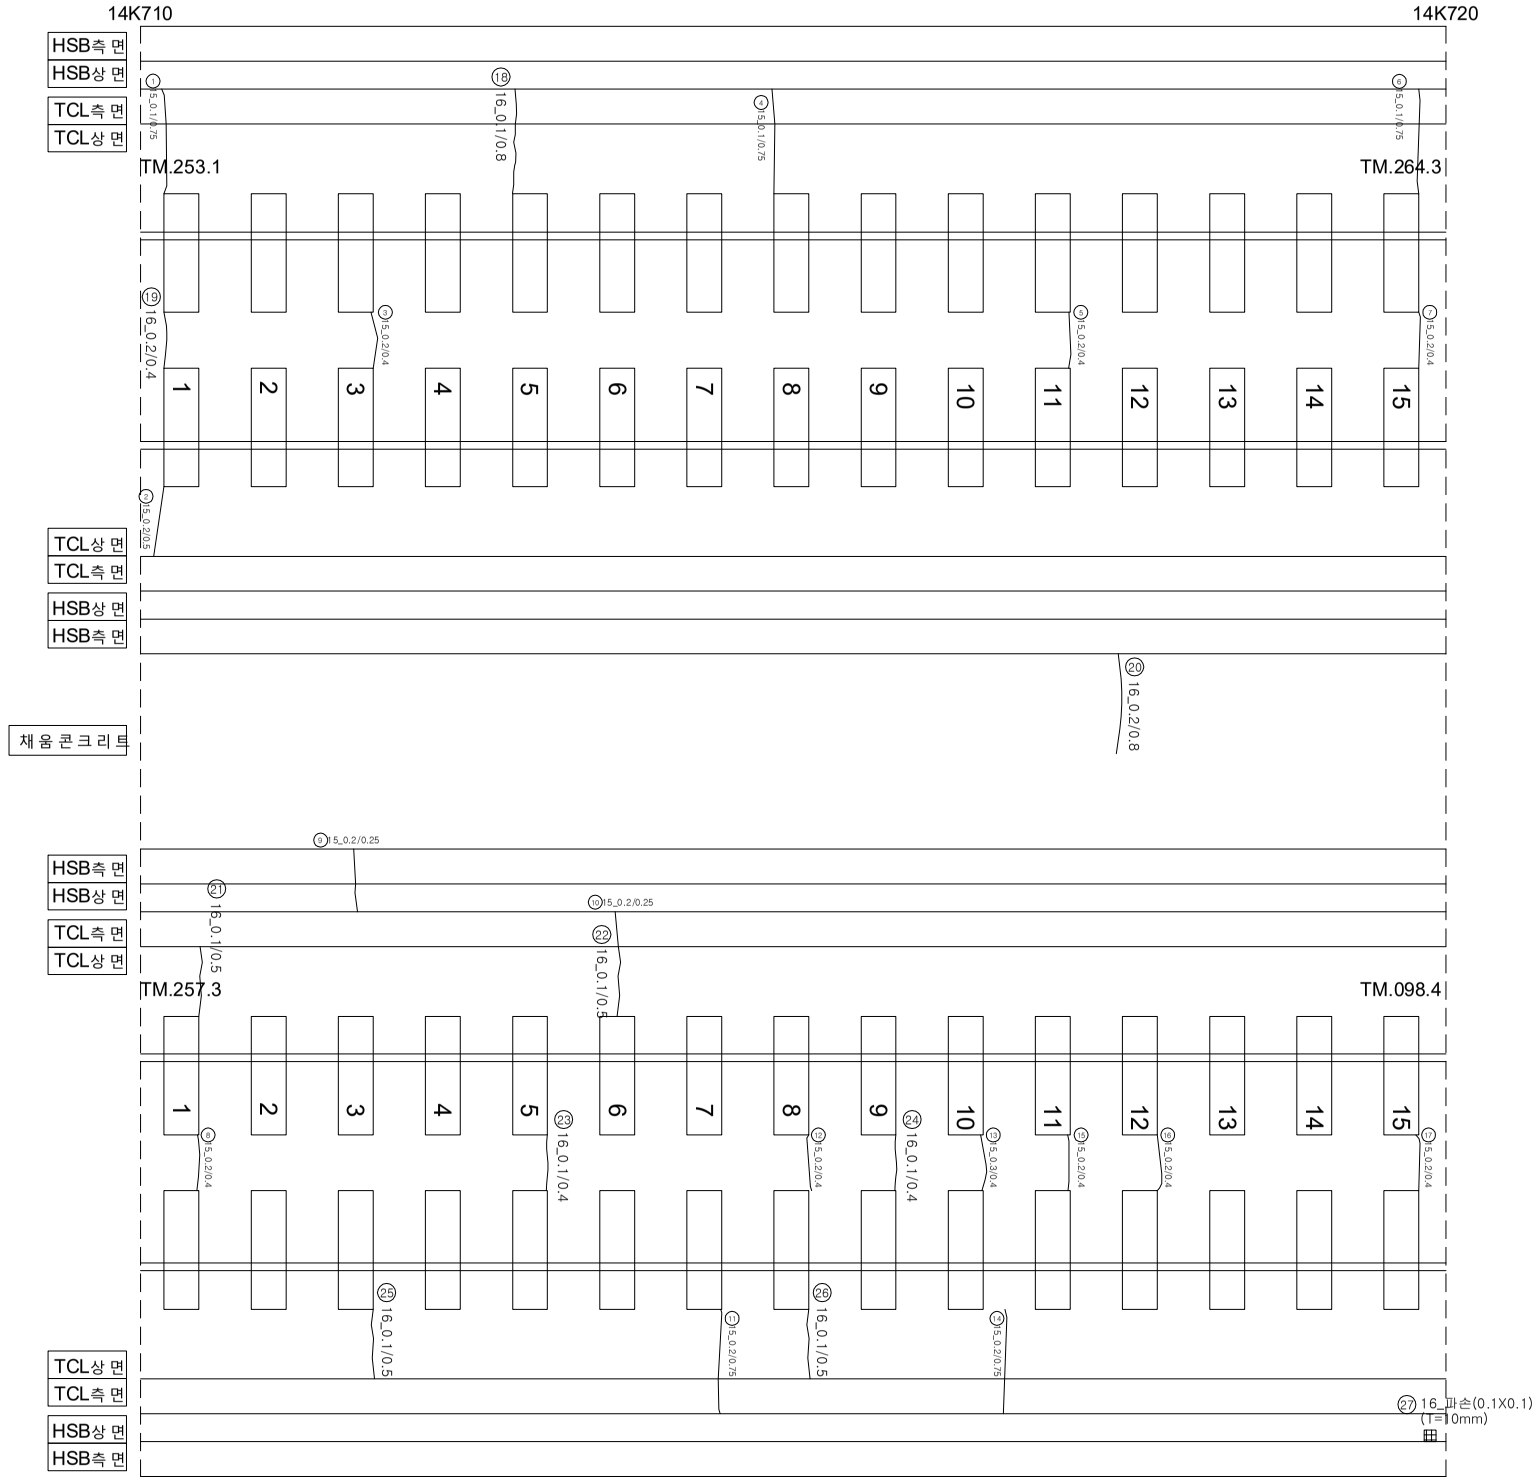
연번	손상	폭		연장		비고	연번	손상	폭		연장		비고
1	균열	0.1	㎜	0.75	m		56						
2	균열	0.2	㎜	0.5	m		57						
3	균열	0.2	㎜	0.4	m		58						
4	균열	0.1	㎜	0.75	m		59						
5	균열	0.2	㎜	0.4	m		60						
6	균열	0.1	㎜	0.75	m		61						
7	균열	0.2	㎜	0.4	m		62						
8	균열	0.2	㎜	0.4	m		63						
9	균열	0.2	㎜	0.25	m		64						
10	균열	0.2	㎜	0.25	m		65						
11	균열	0.2	㎜	0.75	m		66						
12	균열	0.2	㎜	0.4	m		67						
13	균열	0.3	㎜	0.4	m		68						
14	균열	0.2	㎜	0.75	m		69						
15	균열	0.2	㎜	0.4	m		70						
16	균열	0.2	㎜	0.4	m		71						
17	균열	0.2	㎜	0.4	m		72						
18	균열	0.1	㎜	0.8	m		73						
19	균열	0.2	㎜	0.4	m		74						
20	균열	0.2	㎜	0.8	m		75						
21	균열	0.1	㎜	0.5	m		76						
22	균열	0.1	㎜	0.5	m		77						
23	균열	0.1	㎜	0.4	m		78						
24	균열	0.1	㎜	0.4	m		79						
25	균열	0.1	㎜	0.5	m		80						
26	균열	0.1	㎜	0.5	m		81						
27	파손	0.1	m	0.1	m		82						
28							83						
29							84						
30							85						
31							86						
32							87						
33							88						
34							89						
35							90						
36							91

37							92						
38							93						
39							94						
40							95						
41							96						
42							97						
43							98						
44							99						
45							100						
46							101						
47							102						
48							103						
49							104						
50							105						
51							106						
52							107						
53							108						
54							109						
55							110
