외관조사망도 번호
B5_부용교_12(14k809~14k818)

호남고속선 부용교_12(14.809~14.818km, S3-1)

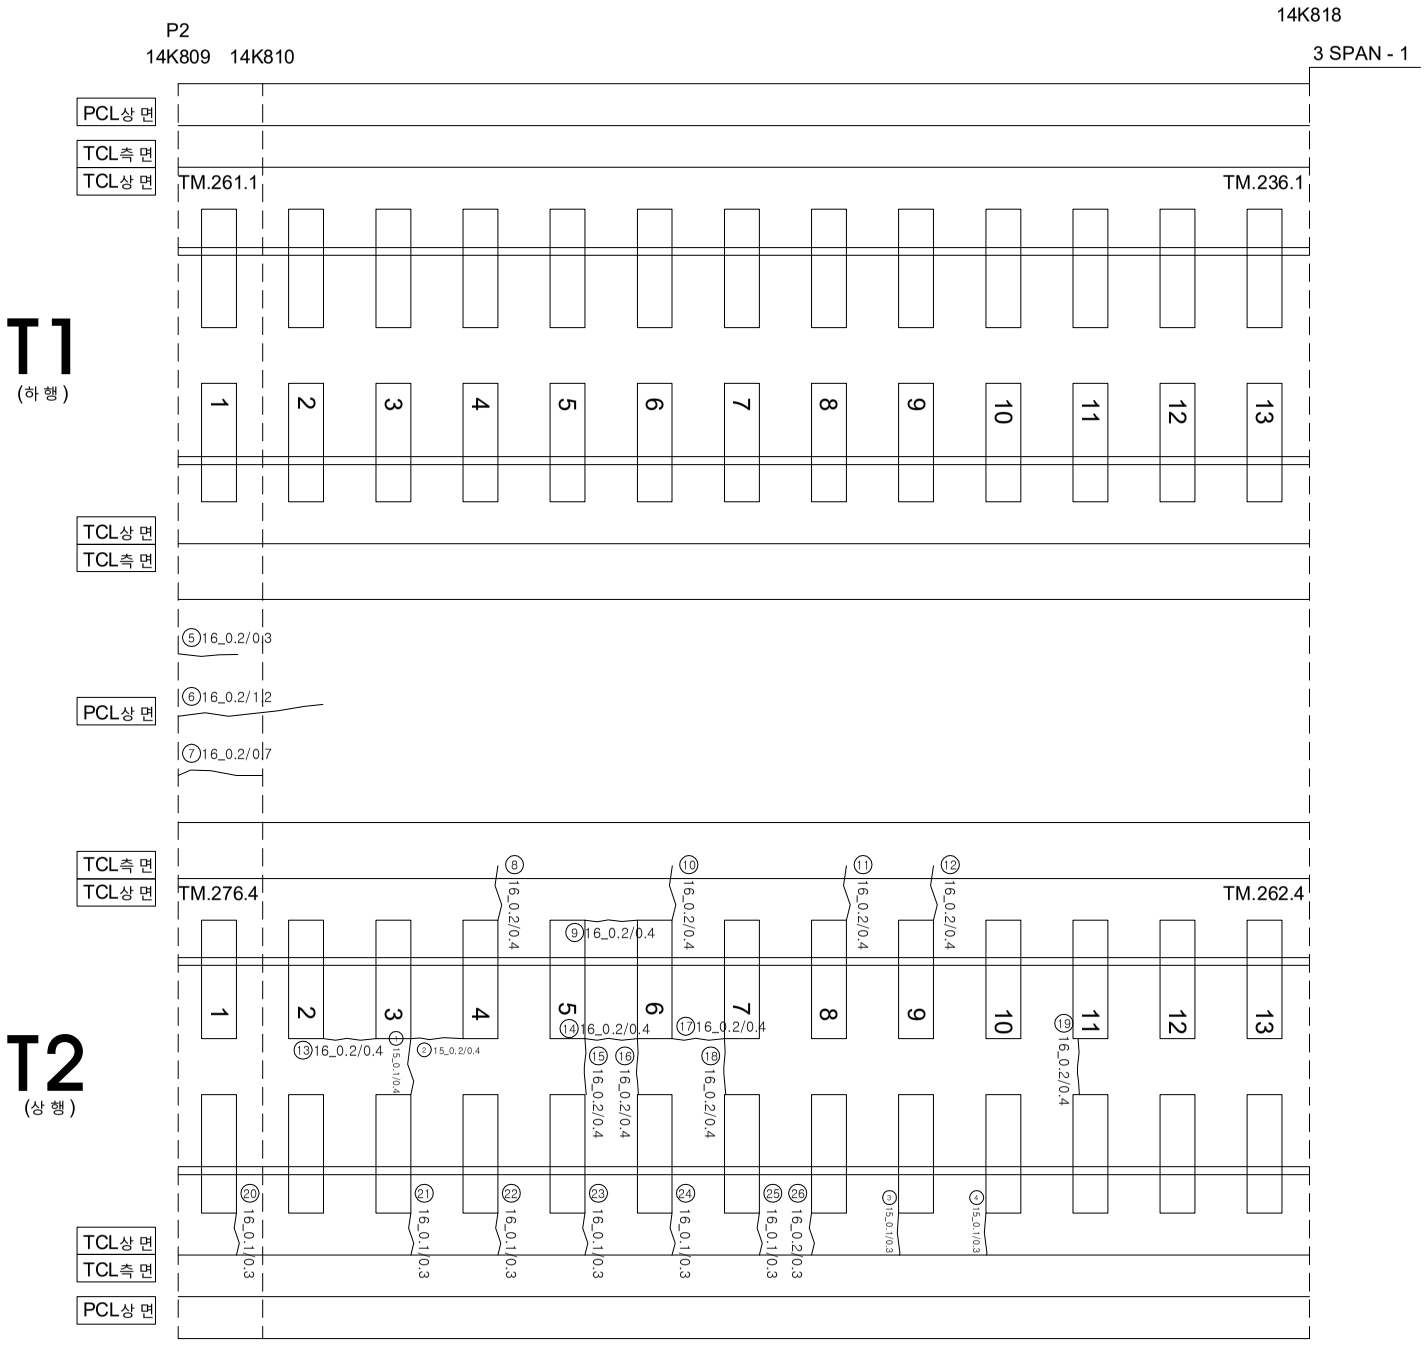
연번	손상	폭		연장		비고	연번	손상	폭		연장		비고
1	균열	0.2	mm	0.4	m		56						
2	균열	0.1	mm	0.4	m		57						
3	균열	0.1	mm	0.3	m		58						
4	균열	0.1	mm	0.3	m		59						
5	균열	0.2	mm	0.3	m		60						
6	균열	0.2	mm	1.2	m		61						
7	균열	0.2	mm	0.7	m		62						
8	균열	0.2	mm	0.4	m		63						
9	균열	0.2	mm	0.4	m		64						
10	균열	0.2	mm	0.4	m		65						
11	균열	0.2	mm	0.4	m		66						
12	균열	0.2	mm	0.4	m		67						
13	균열	0.2	mm	0.4	m		68						
14	균열	0.2	mm	0.4	m		69						
15	균열	0.2	mm	0.4	m		70						
16	균열	0.2	mm	0.4	m		71						
17	균열	0.2	mm	0.4	m		72						
18	균열	0.2	mm	0.4	m		73						
19	균열	0.2	mm	0.4	m		74						
20	균열	0.1	mm	0.3	m		75						
21	균열	0.1	mm	0.3	m		76						
22	균열	0.1	mm	0.3	m		77						
23	균열	0.1	mm	0.3	m		78						
24	균열	0.1	mm	0.3	m		79						
25	균열	0.1	mm	0.3	m		80						
26	균열	0.2	mm	0.3	m		81						
27							82						
28							83						
29							84						
30							85						
31							86						
32							87						
33							88						
34							89						
35							90

36							91						
37							92						
38							93						
39							94						
40							95						
41							96						
42							97						
43							98						
44							99						
45							100						
46							101						
47							102						
48							103						
49							104						
50							105						
51							106						
52							107						
53							108						
54							109						
55							110
