외관조사망도 번호
B5_부용교_16(14k841~14k849)

호남고속선 부용교_16(14.841~14.849km, S3-5)

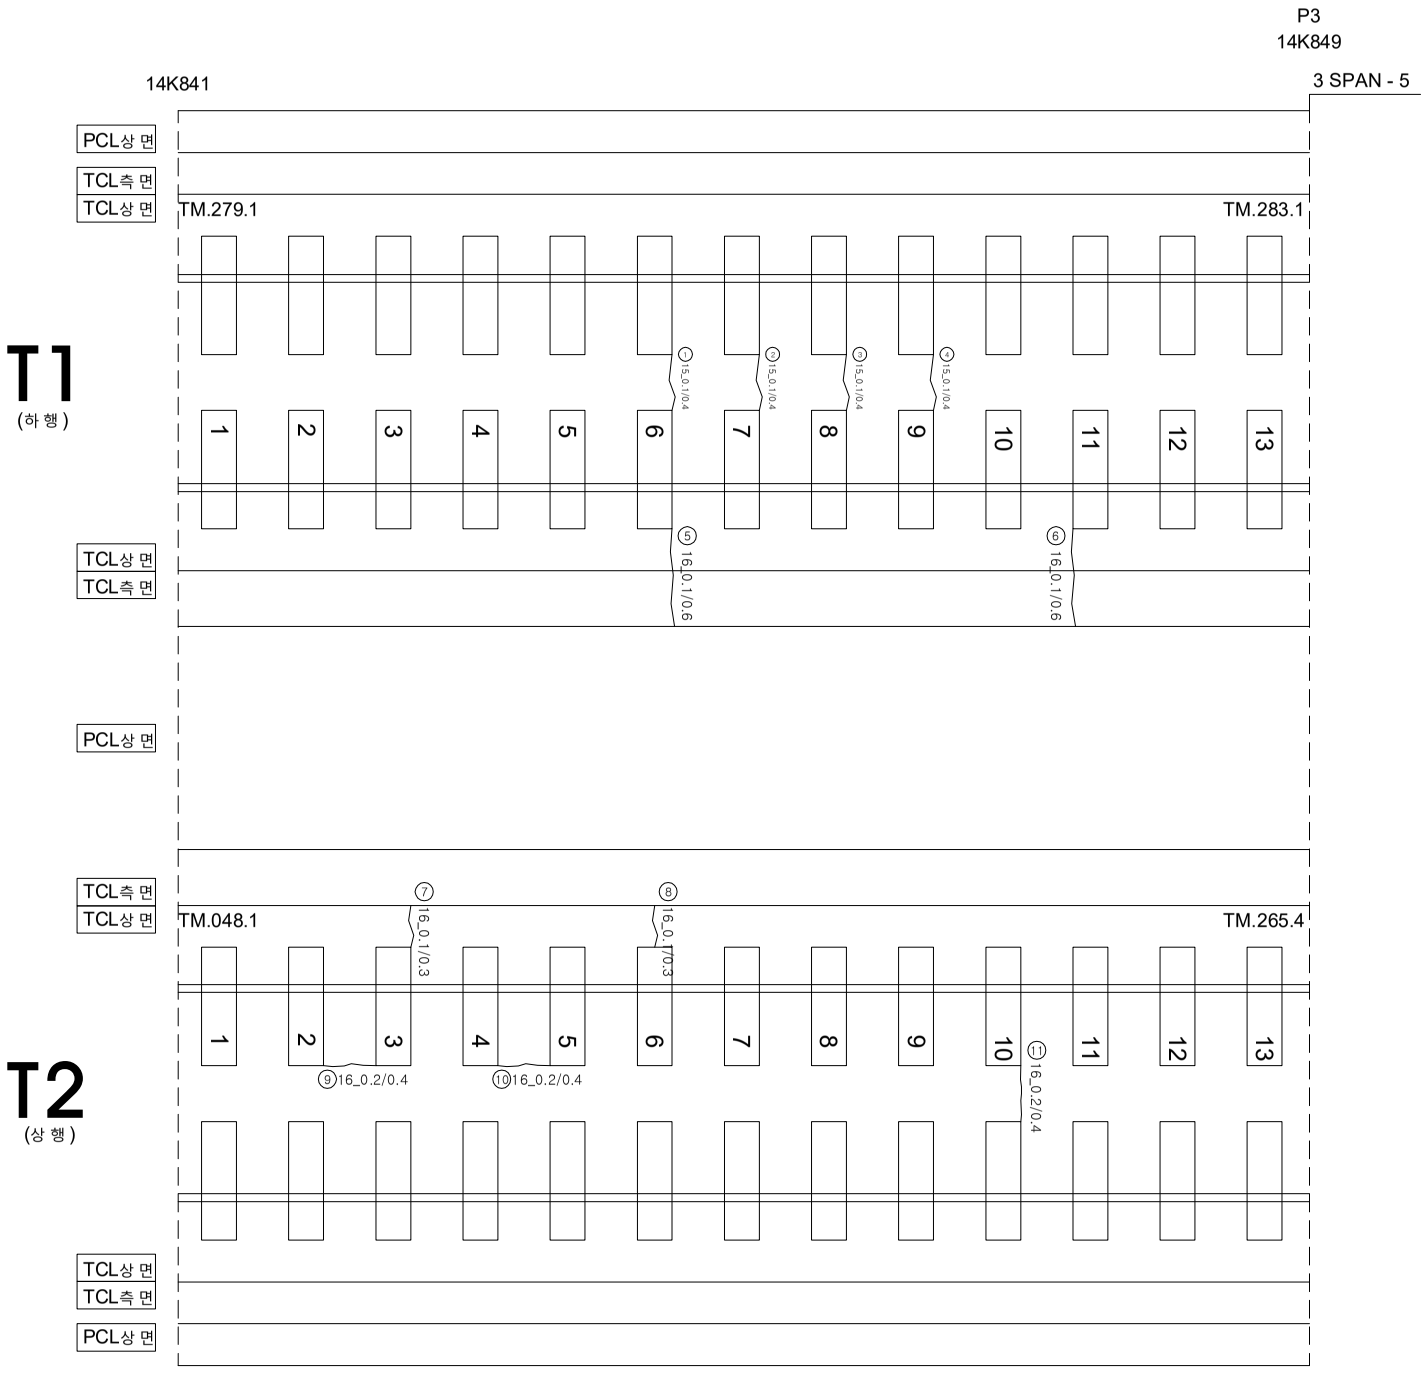
연번	손상	폭		연장		비고	연번	손상	폭		연장		비고
1	균열	0.1	㎜	0.4	m		56						
2	균열	0.1	㎜	0.4	m		57						
3	균열	0.1	㎜	0.4	m		58						
4	균열	0.1	㎜	0.4	m		59						
5	균열	0.1	㎜	0.6	m		60						
6	균열	0.1	㎜	0.6	m		61						
7	균열	0.1	㎜	0.3	m		62						
8	균열	0.1	㎜	0.3	m		63						
9	균열	0.2	㎜	0.4	m		64						
10	균열	0.2	㎜	0.4	m		65						
11	균열	0.2	㎜	0.4	m		66						
12							67						
13							68						
14							69						
15							70						
16							71						
17							72						
18							73						
19							74						
20							75						
21							76						
22							77						
23							78						
24							79						
25							80						
26							81						
27							82						
28							83						
29							84						
30							85						
31							86						
32							87						
33							88						
34							89						
35							90						
36							91						
37							92						
38							93						
39							94						
40							95						
41							96						
42							97						
43							98						
44							99						
45							100						
46							101
