외관조사망도 번호
B5_부용교_17(14k849~14k857)

호남고속선 부용교_17(14.849~14.857km, S4-1)

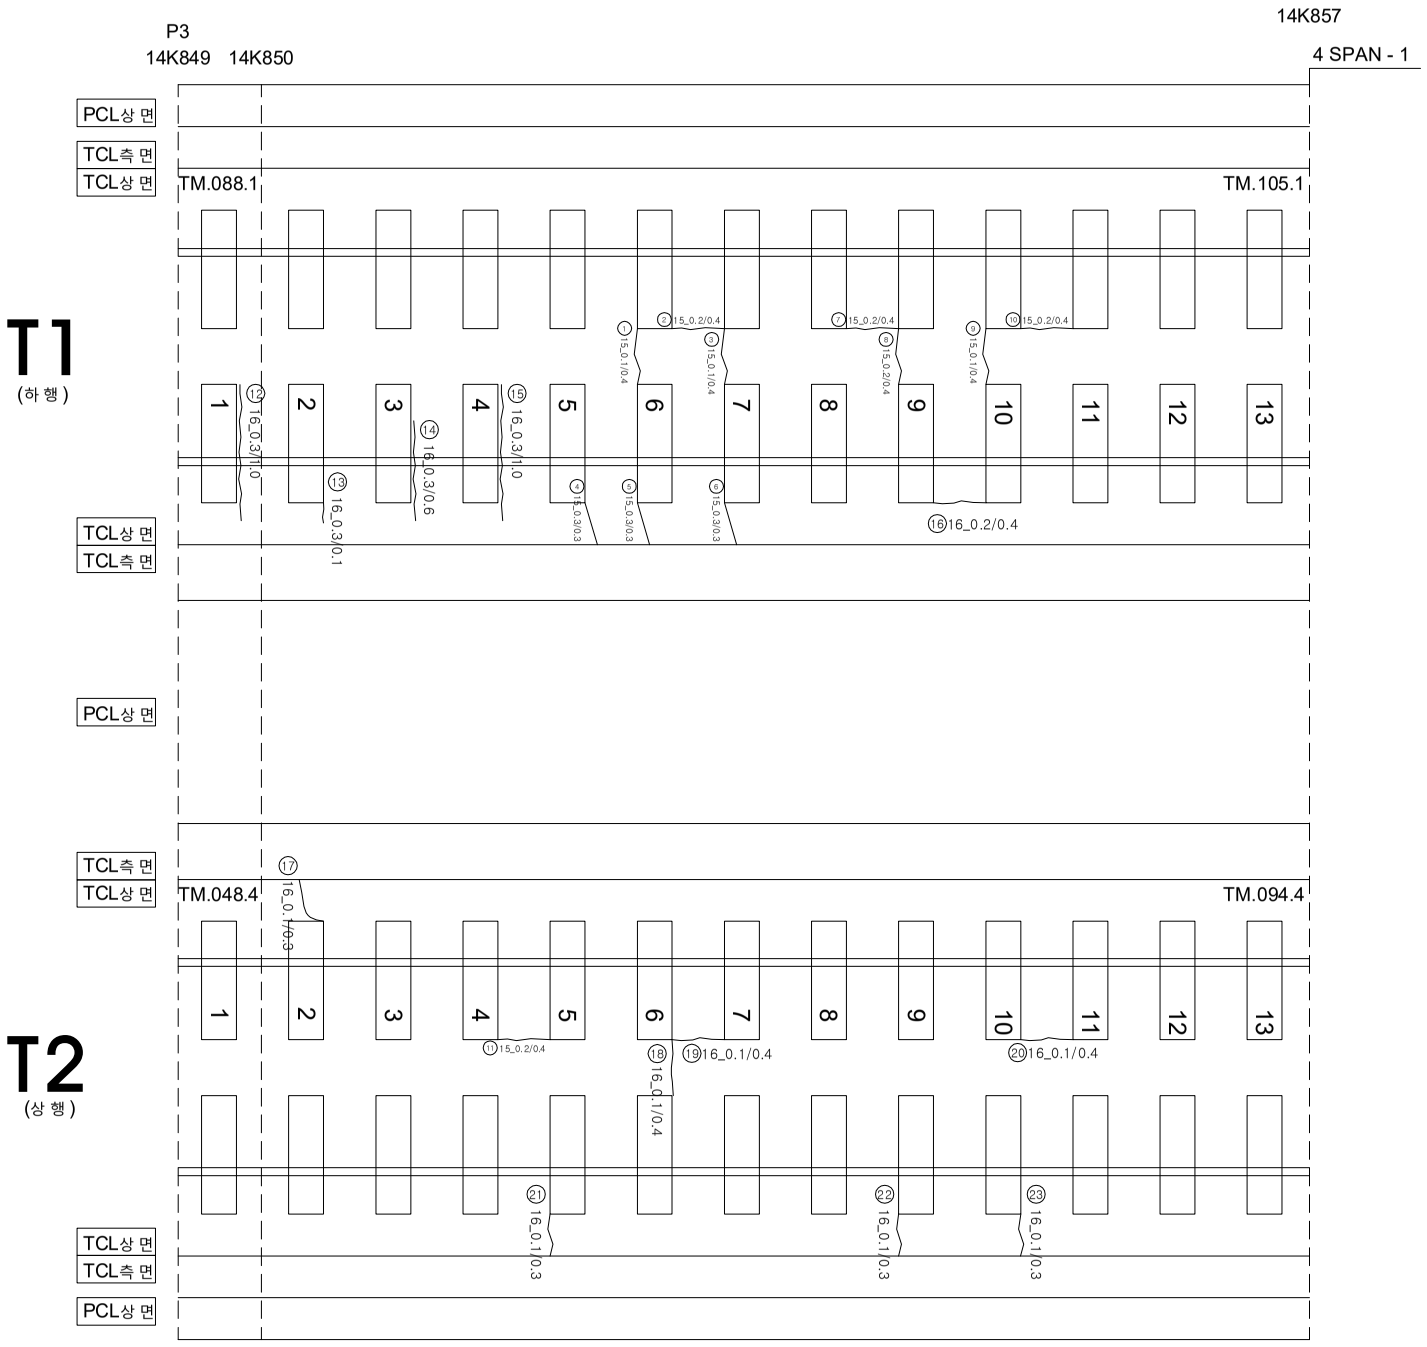
연번	손상	폭		연장		비고	연번	손상	폭		연장		비고
1	균열	0.1	㎜	0.4	m		56						
2	균열	0.2	㎜	0.4	m		57						
3	균열	0.1	㎜	0.4	m		58						
4	균열	0.3	㎜	0.3	m		59						
5	균열	0.3	㎜	0.3	m		60						
6	균열	0.3	㎜	0.3	m		61						
7	균열	0.2	㎜	0.4	m		62						
8	균열	0.2	㎜	0.4	m		63						
9	균열	0.1	㎜	0.4	m		64						
10	균열	0.2	㎜	0.4	m		65						
11	균열	0.2	㎜	0.4	m		66						
12	균열	0.3	㎜	1.0	m		67						
13	균열	0.3	㎜	0.1	m		68						
14	균열	0.3	㎜	0.6	m		69						
15	균열	0.3	㎜	1.0	m		70						
16	균열	0.2	㎜	0.4	m		71						
17	균열	0.1	㎜	0.3	m		72						
18	균열	0.1	㎜	0.4	m		73						
19	균열	0.1	㎜	0.4	m		74						
20	균열	0.1	㎜	0.4	m		75						
21	균열	0.1	㎜	0.3	m		76						
22	균열	0.1	㎜	0.3	m		77						
23	균열	0.1	㎜	0.3	m		78						
24							79						
25							80						
26							81						
27							82						
28							83						
29							84						
30							85						
31							86						
32							87						
33							88						
34							89						
35							90						
36							91						
37							92						
38							93						
39							94

40							95						
41							96						
42							97						
43							98						
44							99						
45							100						
46							101						
47							102						
48							103						
49							104						
50							105						
51							106						
52							107						
53							108						
54							109						
55							110
