외관조사망도 번호
B5_부용교_18(14k857~14k865)

호남고속선 부용교_18(14.857~14.865km, S4-2)

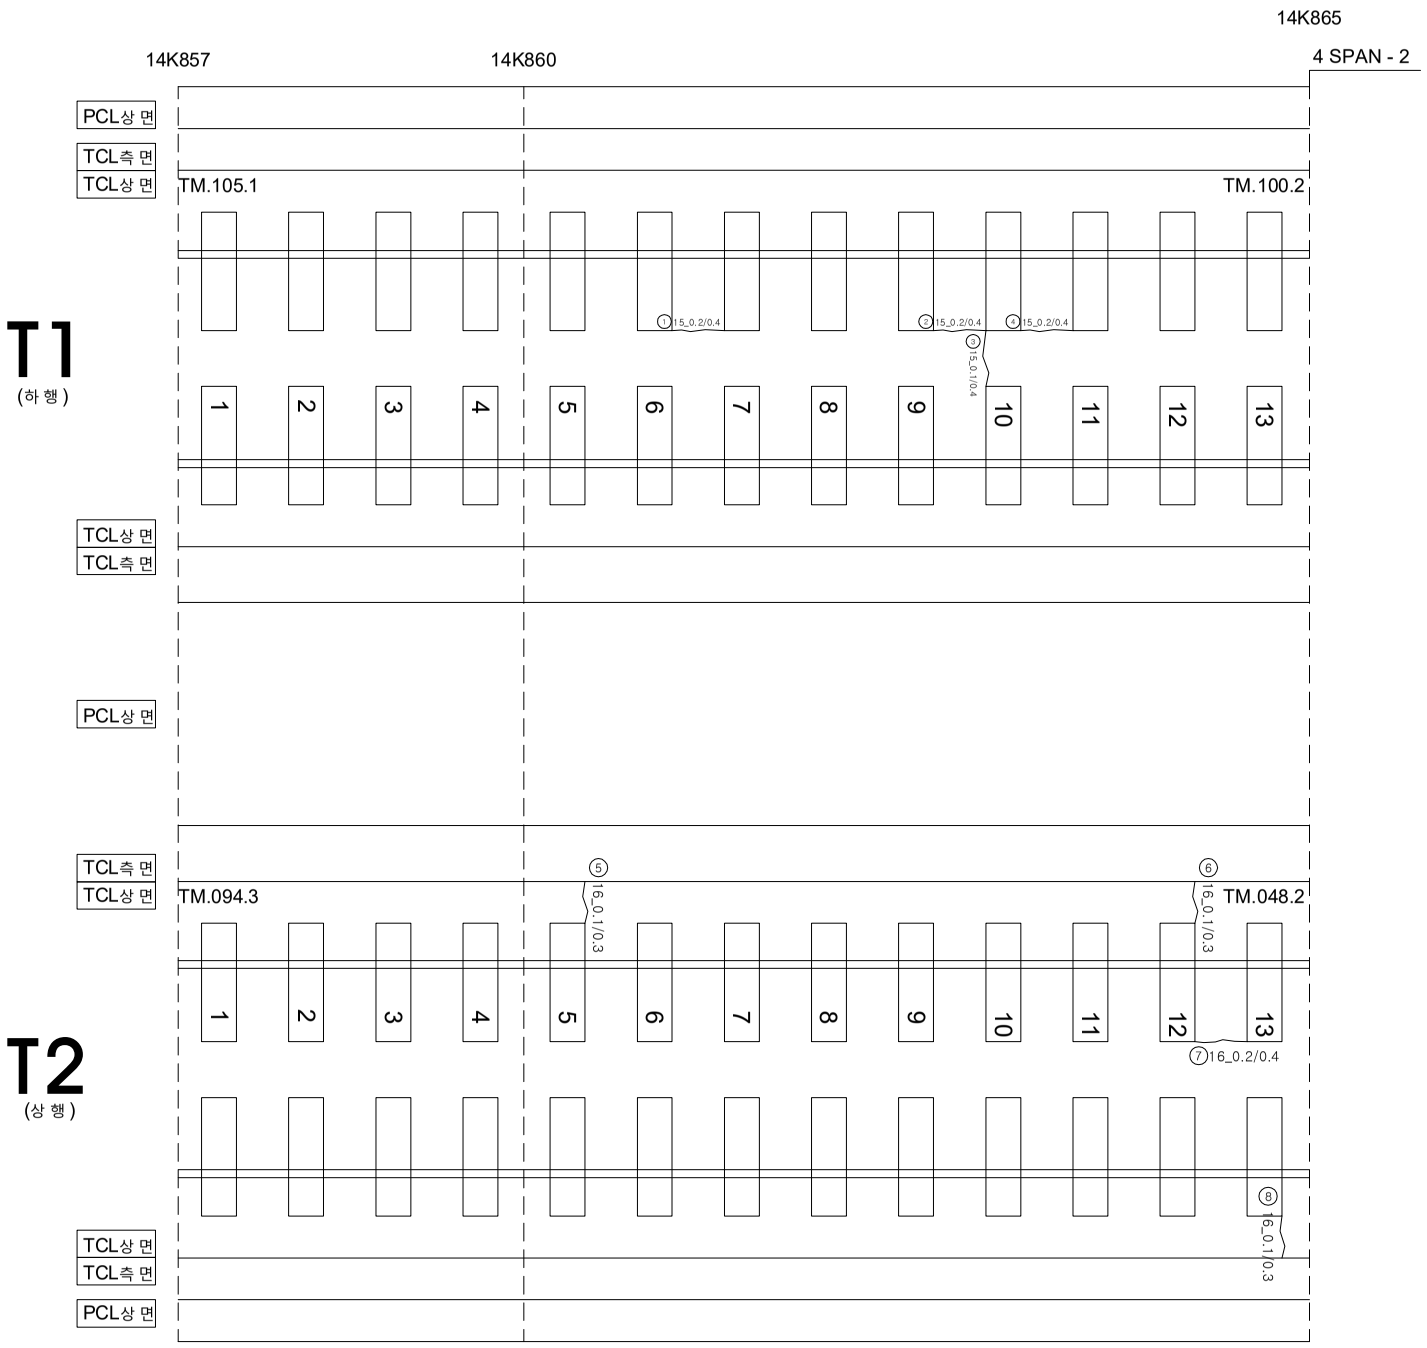
연번	손상	폭		연장		비고	연번	손상	폭		연장		비고
1	균열	0.2	㎜	0.4	m		56						
2	균열	0.2	㎜	0.4	m		57						
3	균열	0.1	㎜	0.4	m		58						
4	균열	0.2	㎜	0.4	m		59						
5	균열	0.1	㎜	0.3	m		60						
6	균열	0.1	㎜	0.3	m		61						
7	균열	0.2	㎜	0.4	m		62						
8	균열	0.1	㎜	0.3	m		63						
9							64						
10							65						
11							66						
12							67						
13							68						
14							69						
15							70						
16							71						
17							72						
18							73						
19							74						
20							75						
21							76						
22							77						
23							78						
24							79						
25							80						
26							81						
27							82						
28							83						
29							84						
30							85						
31							86						
32							87						
33							88						
34							89						
35							90						
36							91						
37							92						
38							93						
39							94						
40							95						
41							96						
42							97						
43							98						
44							99						
45							100						
46							101						
47							102
