외관조사망도 번호
B5_부용교_20(14k873~14k881)

호남고속선 부용교_20(14.873~14.881km, S4-4)

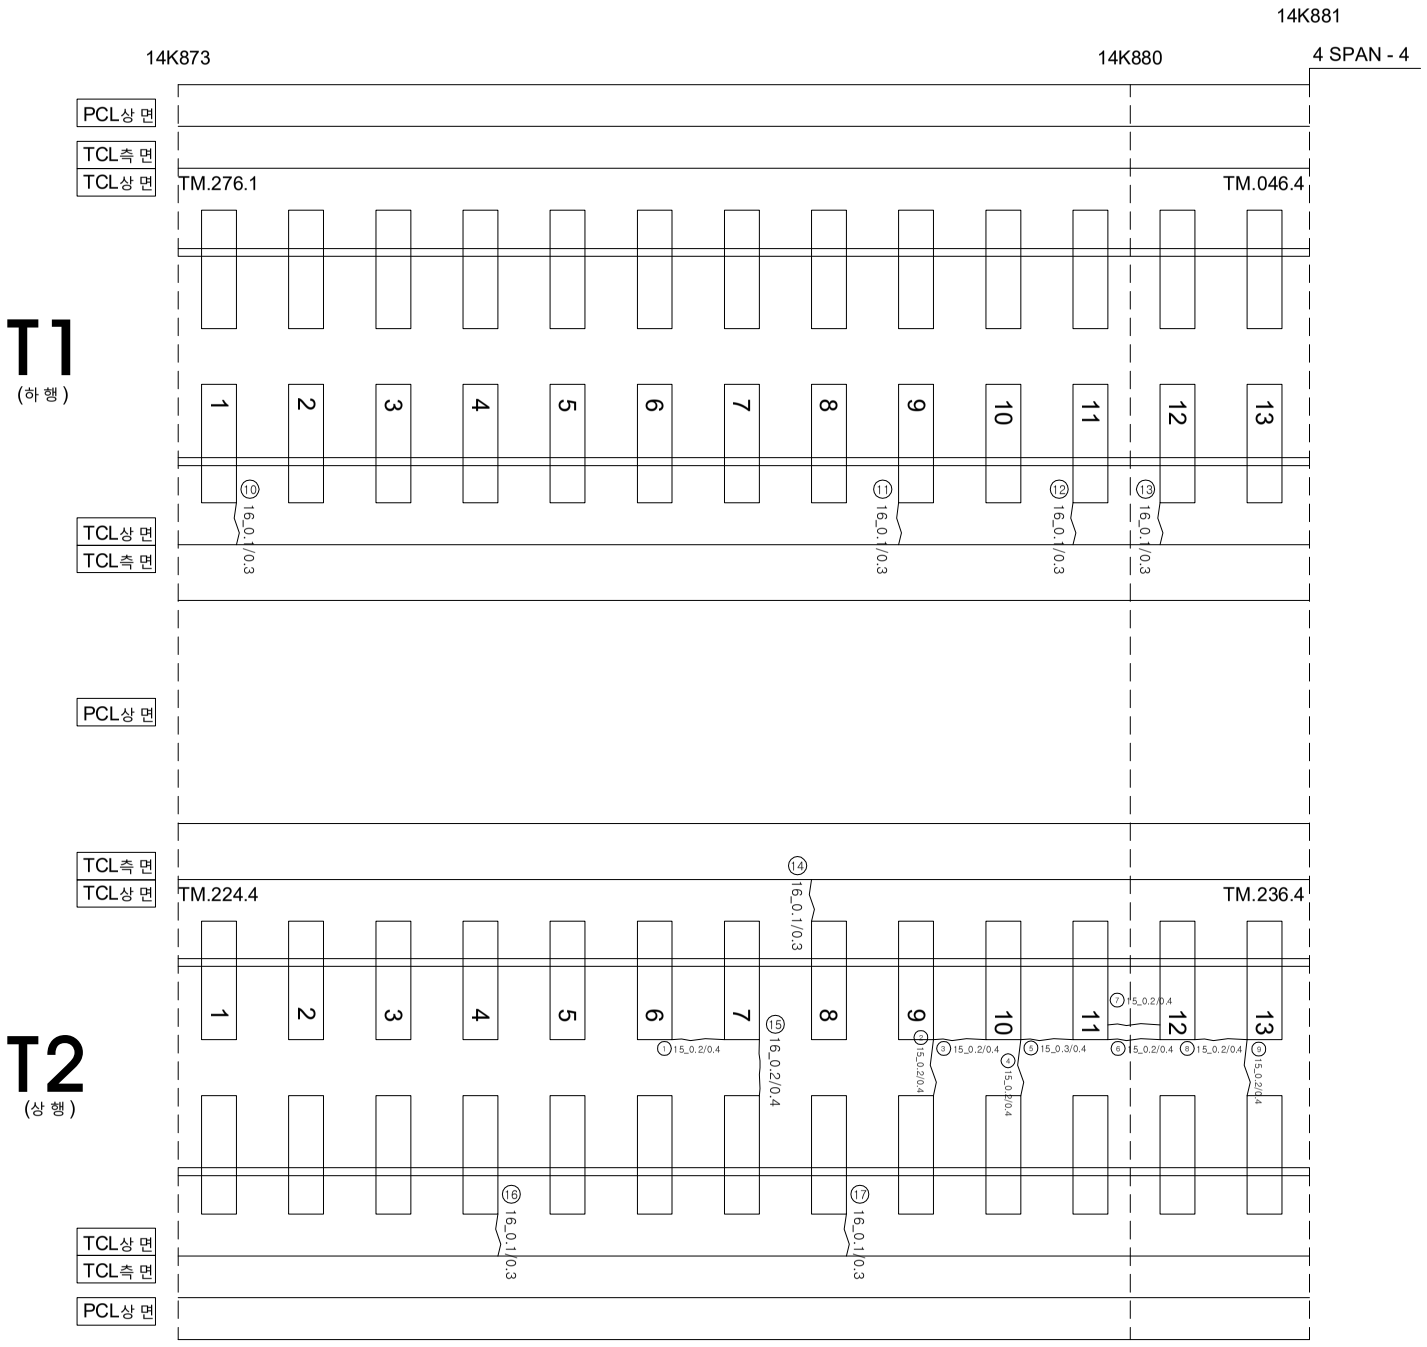
연번	손상	폭		연장		비고	연번	손상	폭		연장		비고
1	균열	0.2	㎜	0.4	m		56						
2	균열	0.2	㎜	0.4	m		57						
3	균열	0.2	㎜	0.4	m		58						
4	균열	0.2	㎜	0.4	m		59						
5	균열	0.3	㎜	0.4	m		60						
6	균열	0.2	㎜	0.4	m		61						
7	균열	0.2	㎜	0.4	m		62						
8	균열	0.2	㎜	0.4	m		63						
9	균열	0.2	㎜	0.4	m		64						
10	균열	0.1	㎜	0.3	m		65						
11	균열	0.1	㎜	0.3	m		66						
12	균열	0.1	㎜	0.3	m		67						
13	균열	0.1	㎜	0.3	m		68						
14	균열	0.1	㎜	0.3	m		69						
15	균열	0.2	㎜	0.4	m		70						
16	균열	0.1	㎜	0.3	m		71						
17	균열	0.1	㎜	0.3	m		72						
18							73						
19							74						
20							75						
21							76						
22							77						
23							78						
24							79						
25							80						
26							81						
27							82						
28							83						
29							84						
30							85						
31							86						
32							87						
33							88						
34							89						
35							90						
36							91						
37							92						
38							93						
39							94						
40							95						
41							96						
42							97

43							98						
44							99						
45							100						
46							101						
47							102						
48							103						
49							104						
50							105						
51							106						
52							107						
53							108						
54							109						
55							110
