외관조사망도 번호
B5_부용교_21(14k881~14k889)

호남고속선 부용교_21(14.881~14.889km, S4-5)

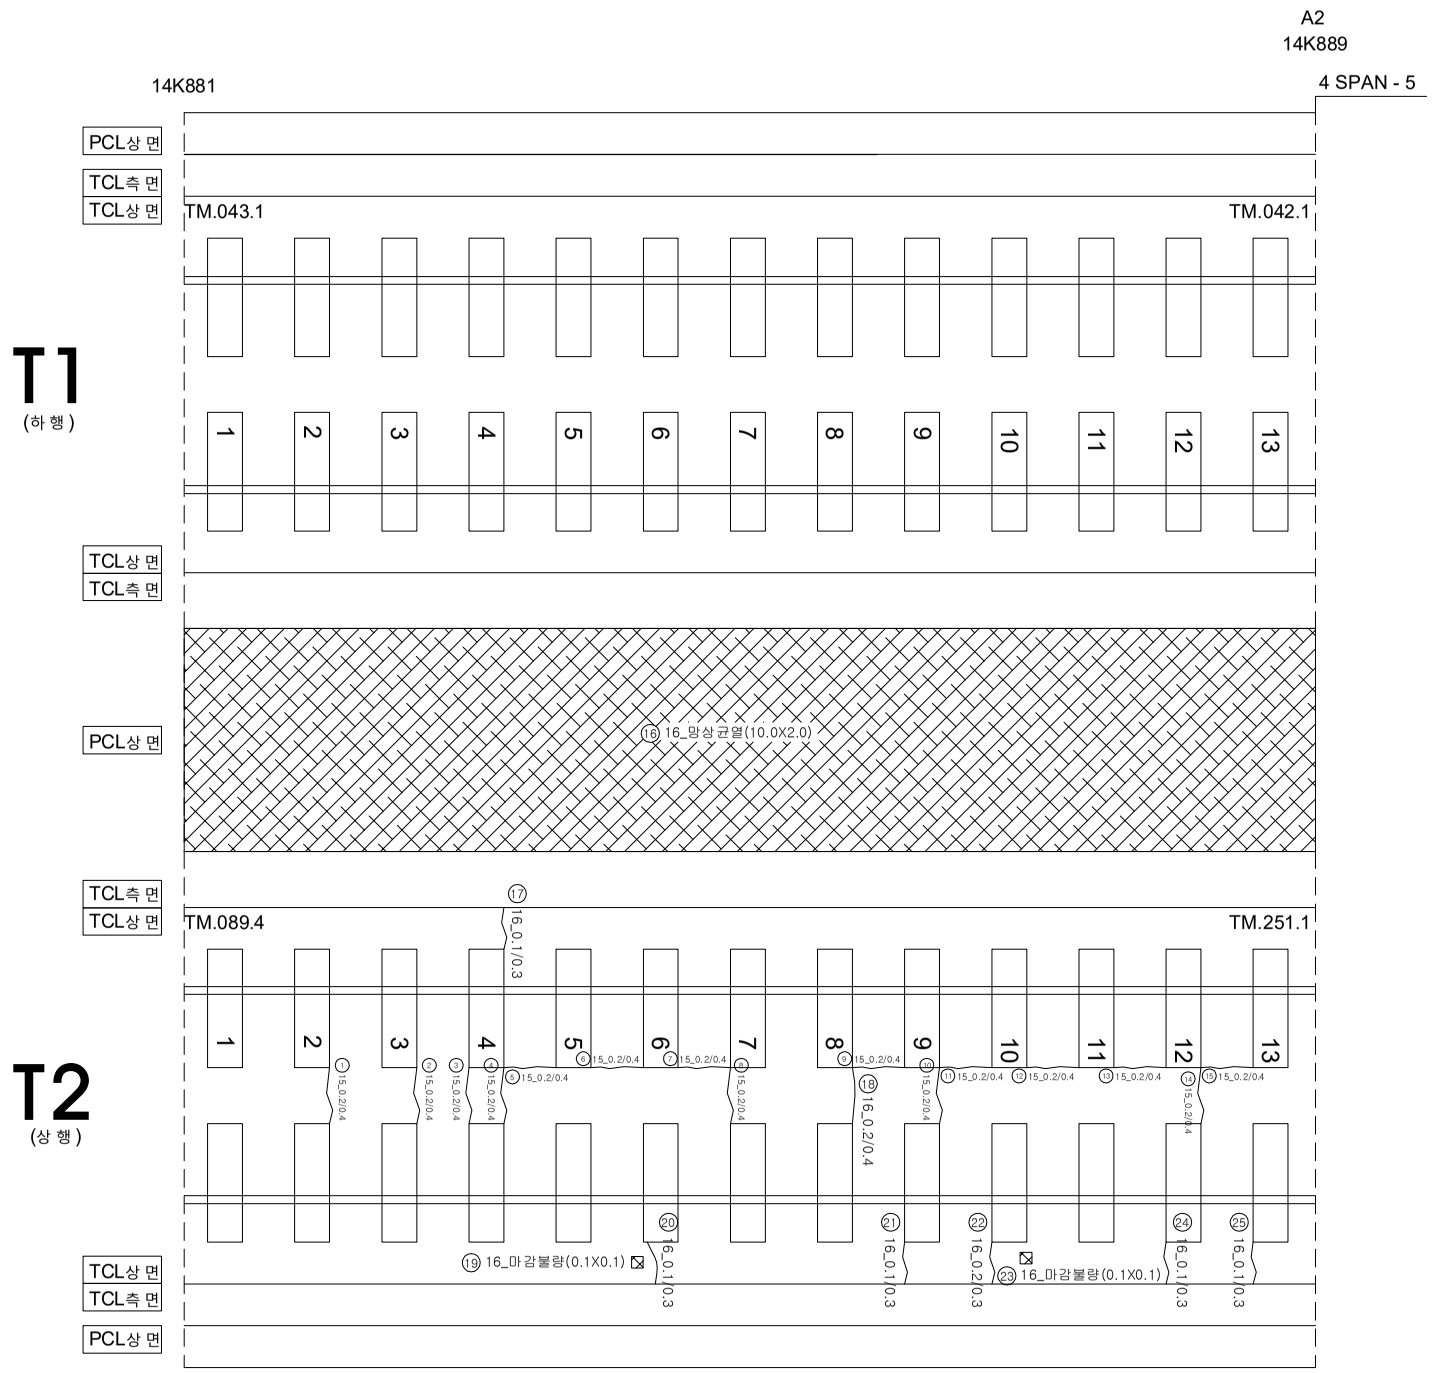
연번	손상	폭		연장		비고	연번	손상	폭		연장		비고
1	균열	0.2	㎜	0.4	m		56						
2	균열	0.2	㎜	0.4	m		57						
3	균열	0.2	㎜	0.4	m		58						
4	균열	0.2	㎜	0.4	m		59						
5	균열	0.2	㎜	0.4	m		60						
6	균열	0.2	㎜	0.4	m		61						
7	균열	0.2	㎜	0.4	m		62						
8	균열	0.2	㎜	0.4	m		63						
9	균열	0.2	㎜	0.4	m		64						
10	균열	0.2	㎜	0.4	m		65						
11	균열	0.2	㎜	0.4	m		66						
12	균열	0.2	㎜	0.4	m		67						
13	균열	0.2	㎜	0.4	m		68						
14	균열	0.2	㎜	0.4	m		69						
15	균열	0.2	㎜	0.4	m		70						
16	망상균열	10.0	m	2.0	m		71						
17	균열	0.1	㎜	0.3	m		72						
18	균열	0.2	㎜	0.4	m		73						
19	마감불량	0.1	m	0.1	m		74						
20	균열	0.1	㎜	0.3	m		75						
21	균열	0.1	㎜	0.3	m		76						
22	균열	0.2	㎜	0.3	m		77						
23	마감불량	0.1	m	0.1	m		78						
24	균열	0.1	㎜	0.3	m		79						
25	균열	0.1	㎜	0.3	m		80						
26							81						
27							82						
28							83						
29							84						
30							85						
31							86						
32							87						
33							88						
34							89						
35							90						
36							91						
37							92

38							93						
39							94						
40							95						
41							96						
42							97						
43							98						
44							99						
45							100						
46							101						
47							102						
48							103						
49							104						
50							105						
51							106						
52							107						
53							108						
54							109						
55							110
