외관조사망도 번호
B5_부용교_22(14k889~14k894)

호남고속선 부용교_22(14.889~14.894km, 접속부)

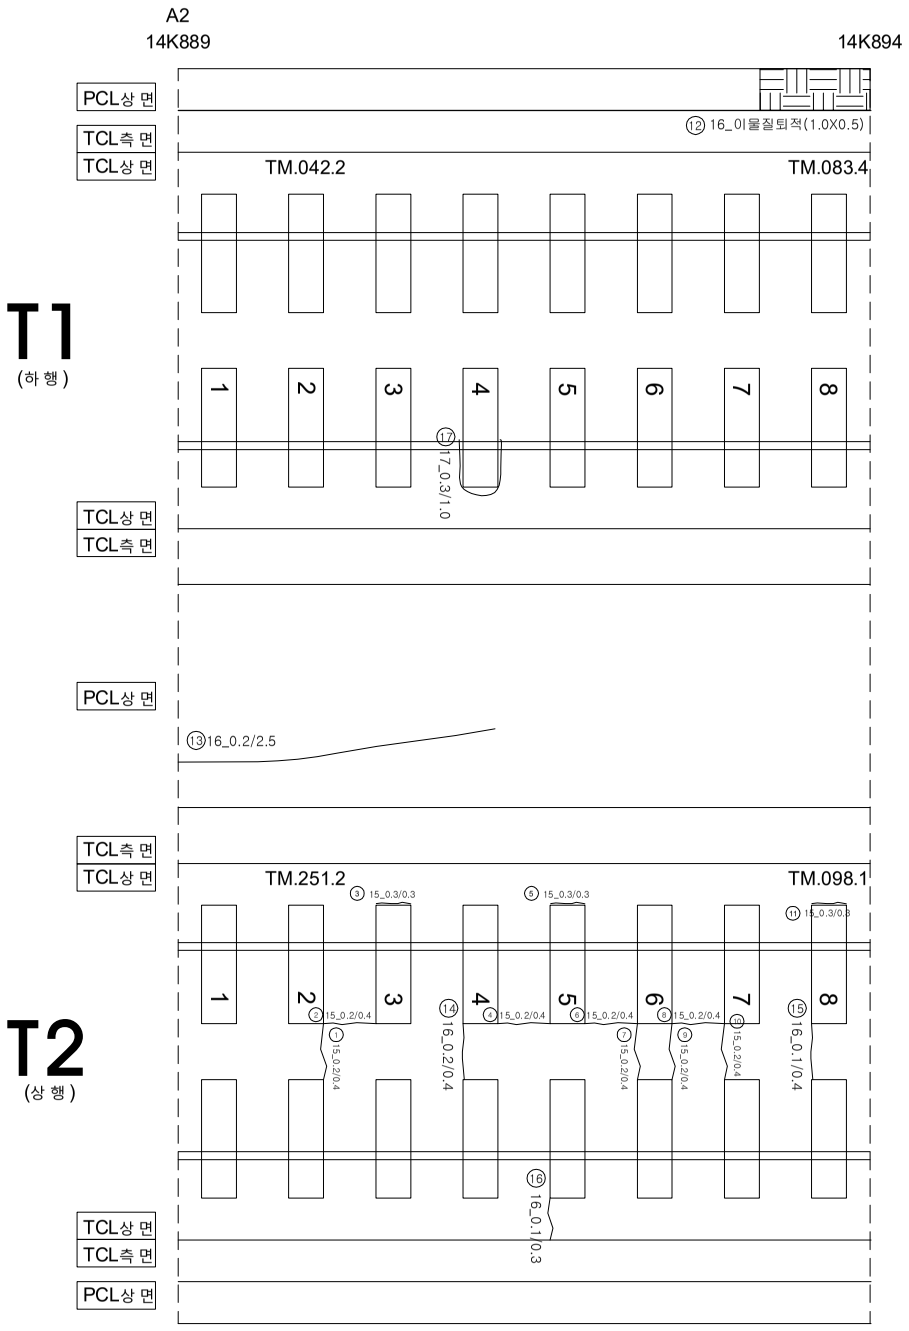
연번	손상	폭		연장		비고	연번	손상	폭		연장		비고
1	균열	0.2	㎜	0.4	m		56						
2	균열	0.2	㎜	0.4	m		57						
3	경계부 균열	0.3	㎜	0.3	m		58						
4	경계부 균열	0.2	㎜	0.4	m		59						
5	균열	0.3	㎜	0.3	m		60						
6	균열	0.2	㎜	0.4	m		61						
7	균열	0.2	㎜	0.4	m		62						
8	균열	0.2	㎜	0.4	m		63						
9	균열	0.2	㎜	0.4	m		64						
10	균열	0.2	㎜	0.4	m		65						
11	경계부 균열	0.3	㎜	0.3	m		66						
12	이물질퇴적	1.0	m	0.5	m		67						
13	균열	0.2	㎜	2.5	m		68						
14	균열	0.2	㎜	0.4	m		69						
15	균열	0.1	㎜	0.4	m		70						
16	균열	0.1	㎜	0.3	m		71						
17	경계부 균열	0.3	㎜	1.0	m	신 규	72						
18							73						
19							74						
20							75						
21							76						
22							77						
23							78						
24							79						
25							80						
26							81						
27							82						
28							83						
29							84						
30							85						
31							86						
32							87						
33							88						
34							89						
35							90						
36							91						
37							92						
38							93						
39							94						
40							95						
41							96

42							97						
43							98						
44							99						
45							100						
46							101						
47							102						
48							103						
49							104						
50							105						
51							106						
52							107						
53							108						
54							109						
55							110
