외관조사망도 번호
B5_부용교_4(14k746~14k754)

호남고속선 부용교_4(14.746~14.754km, S1-3)

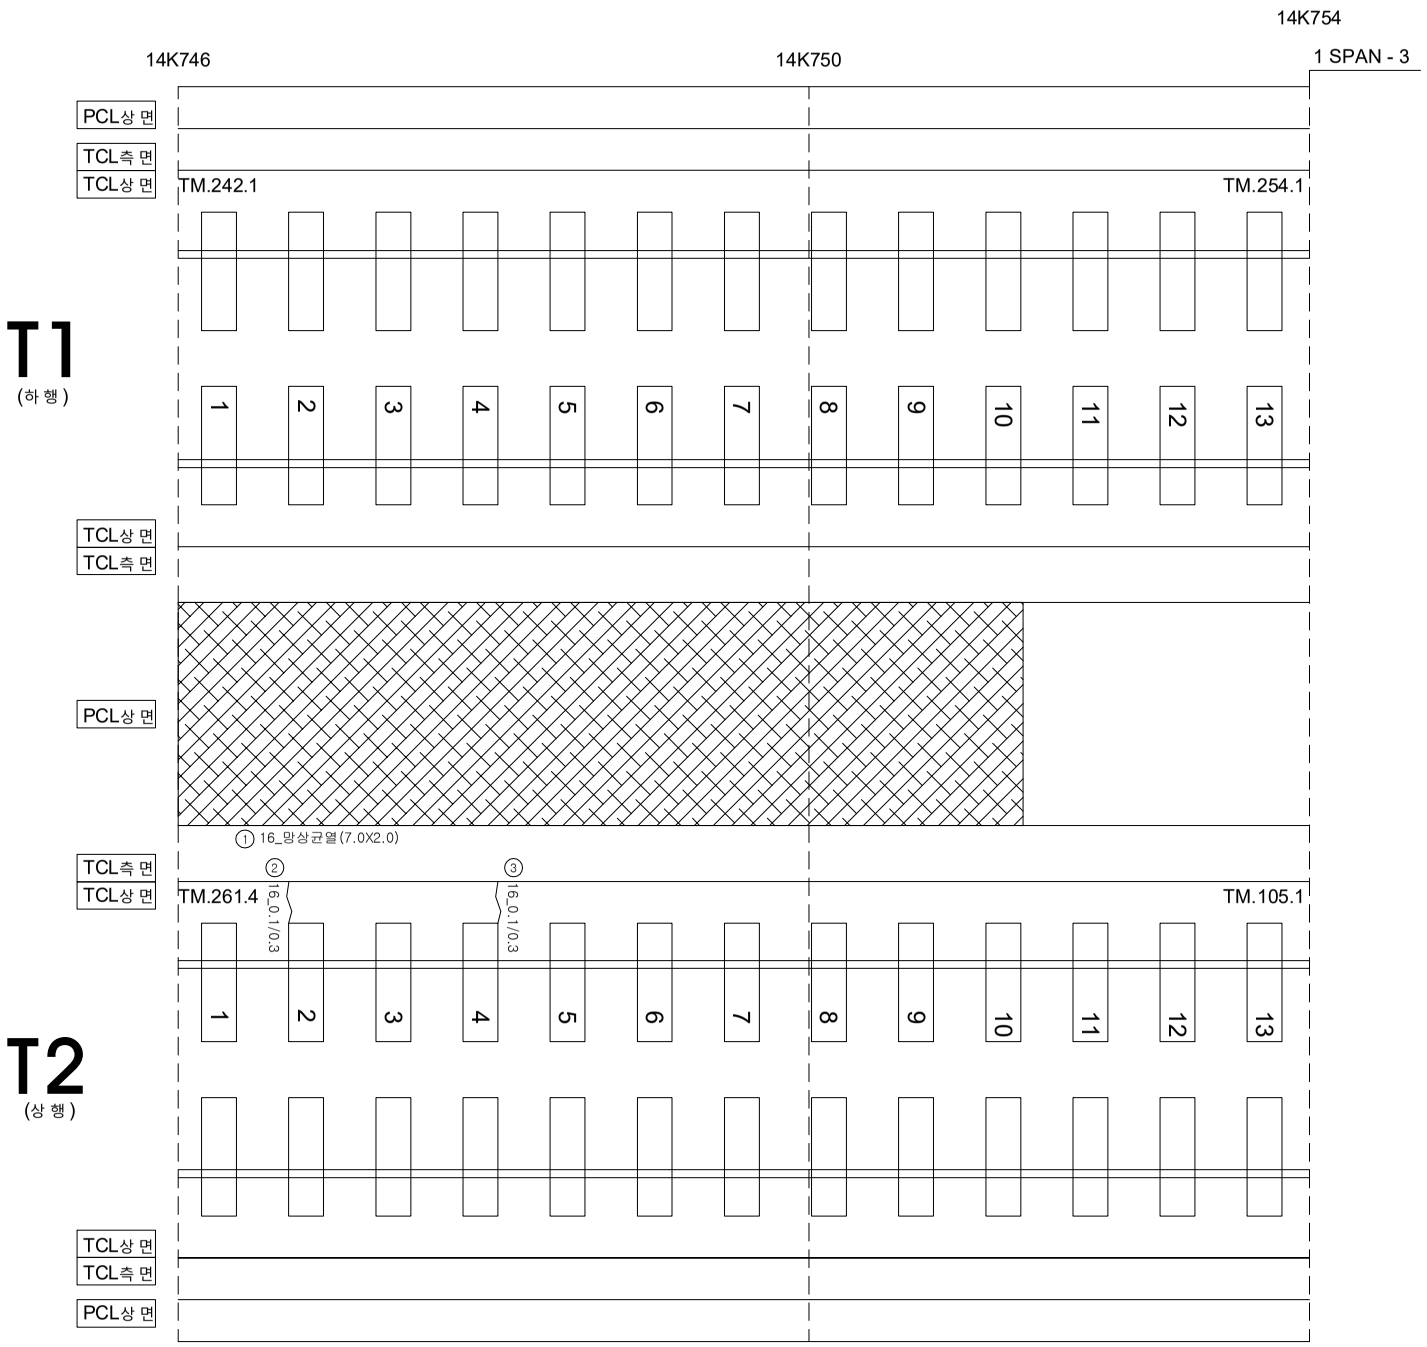
연번	손상	폭		연장		비고	연번	손상	폭		연장		비고
1	망상균열	7.0	m	2.0	m		56						
2	균열	0.1	mm	0.3	m		57						
3	균열	0.1	mm	0.3	m		58						
4							59						
5							60						
6							61						
7							62						
8							63						
9							64						
10							65						
11							66						
12							67						
13							68						
14							69						
15							70						
16							71						
17							72						
18							73						
19							74						
20							75						
21							76						
22							77						
23							78						
24							79						
25							80						
26							81						
27							82						
28							83						
29							84						
30							85						
31							86						
32							87						
33							88						
34							89						
35							90						
36							91						
37							92						
38							93						
39							94						
40							95						
41							96						
42							97						
43							98						
44							99						
45							100						
46							101						
47							102						
48							103						
49							104						
50							105
