외관조사망도 번호
G8_부용교_토공노반_(14k894~14k900)

호남고속선_부용교_토공노반_1(14.894~14.900km, L=6m)

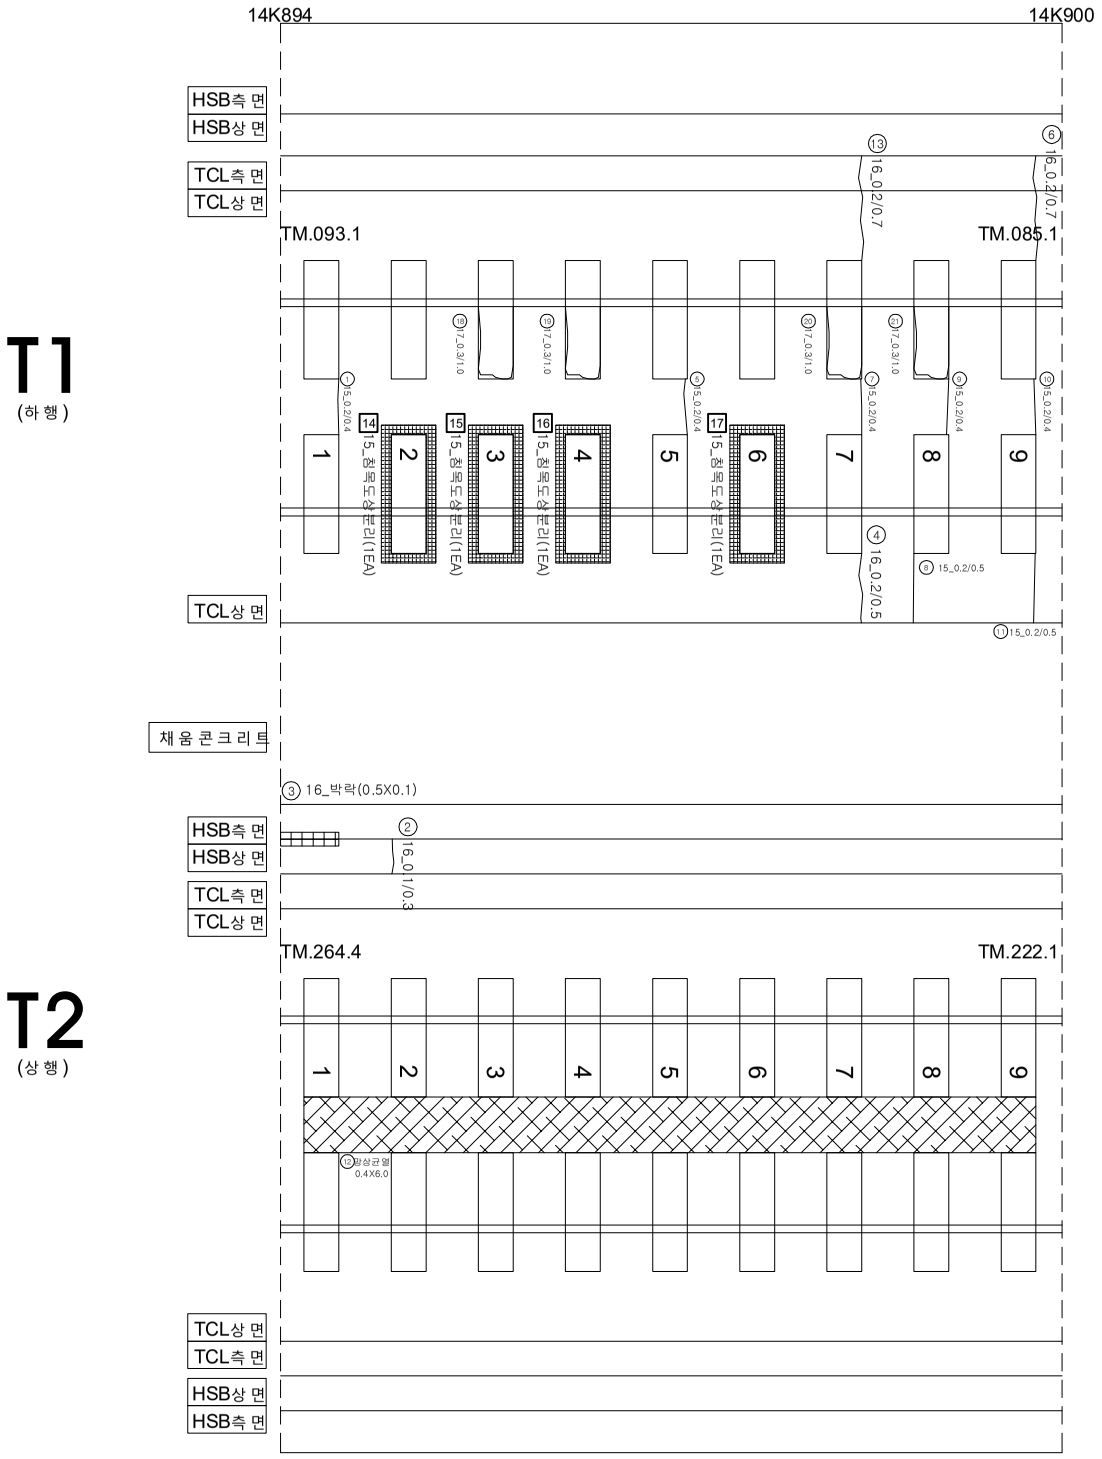
연번	손상	폭		연장		비고	연번	손상	폭		연장		비고
1	균열	0.2	㎜	0.4	m		56						
2	균열	0.1	㎜	0.3	m		57						
3	박락	0.5	m	0.1	m		58						
4	균열	0.2	㎜	0.5	m		59						
5	균열	0.2	㎜	0.4	m		60						
6	균열	0.2	㎜	0.7	m		61						
7	균열	0.2	㎜	0.4	m		62						
8	균열	0.2	㎜	0.5	m		63						
9	균열	0.2	㎜	0.4	m		64						
10	균열	0.2	㎜	0.4	m		65						
11	균열	0.2	㎜	0.5	m		66						
12	망상균열	0.4	m	5	m		67						
13	균열	0.2	㎜	0.7	m		68						
14	침목도상분리			1.0	ea	2017년 보수	69						
15	침목도상분리			1.0	ea	2017년 보수	70						
16	침목도상분리			1.0	ea	2017년 보수	71						
17	침목도상분리			1.0	ea	2017년 보수	72						
18	균열	0.3	㎜	1.0	m	신규	73						
19	균열	0.3	㎜	1.0	m	신규	74						
20	균열	0.3	㎜	1.0	m	신규	75						
21	균열	0.3	㎜	1.0	m	신규	76						
22							77						
23							78						
24							79						
25							80						
26							81						
27							82						
28							83						
29							84						
30							85						
31							86						
32							87						
33							88						
34							89						
35							90						
36							91						
37							92

38							93						
39							94						
40							95						
41							96						
42							97						
43							98						
44							99						
45							100						
46							101						
47							102						
48							103						
49							104						
50							105						
51							106						
52							107						
53							108						
54							109						
55							110
