외관조사망도 번호
G8_부용교_토공노반_(14k900~14k910)

호남고속선_부용교_토공노반_2(14.900~14.910km, L=10m)

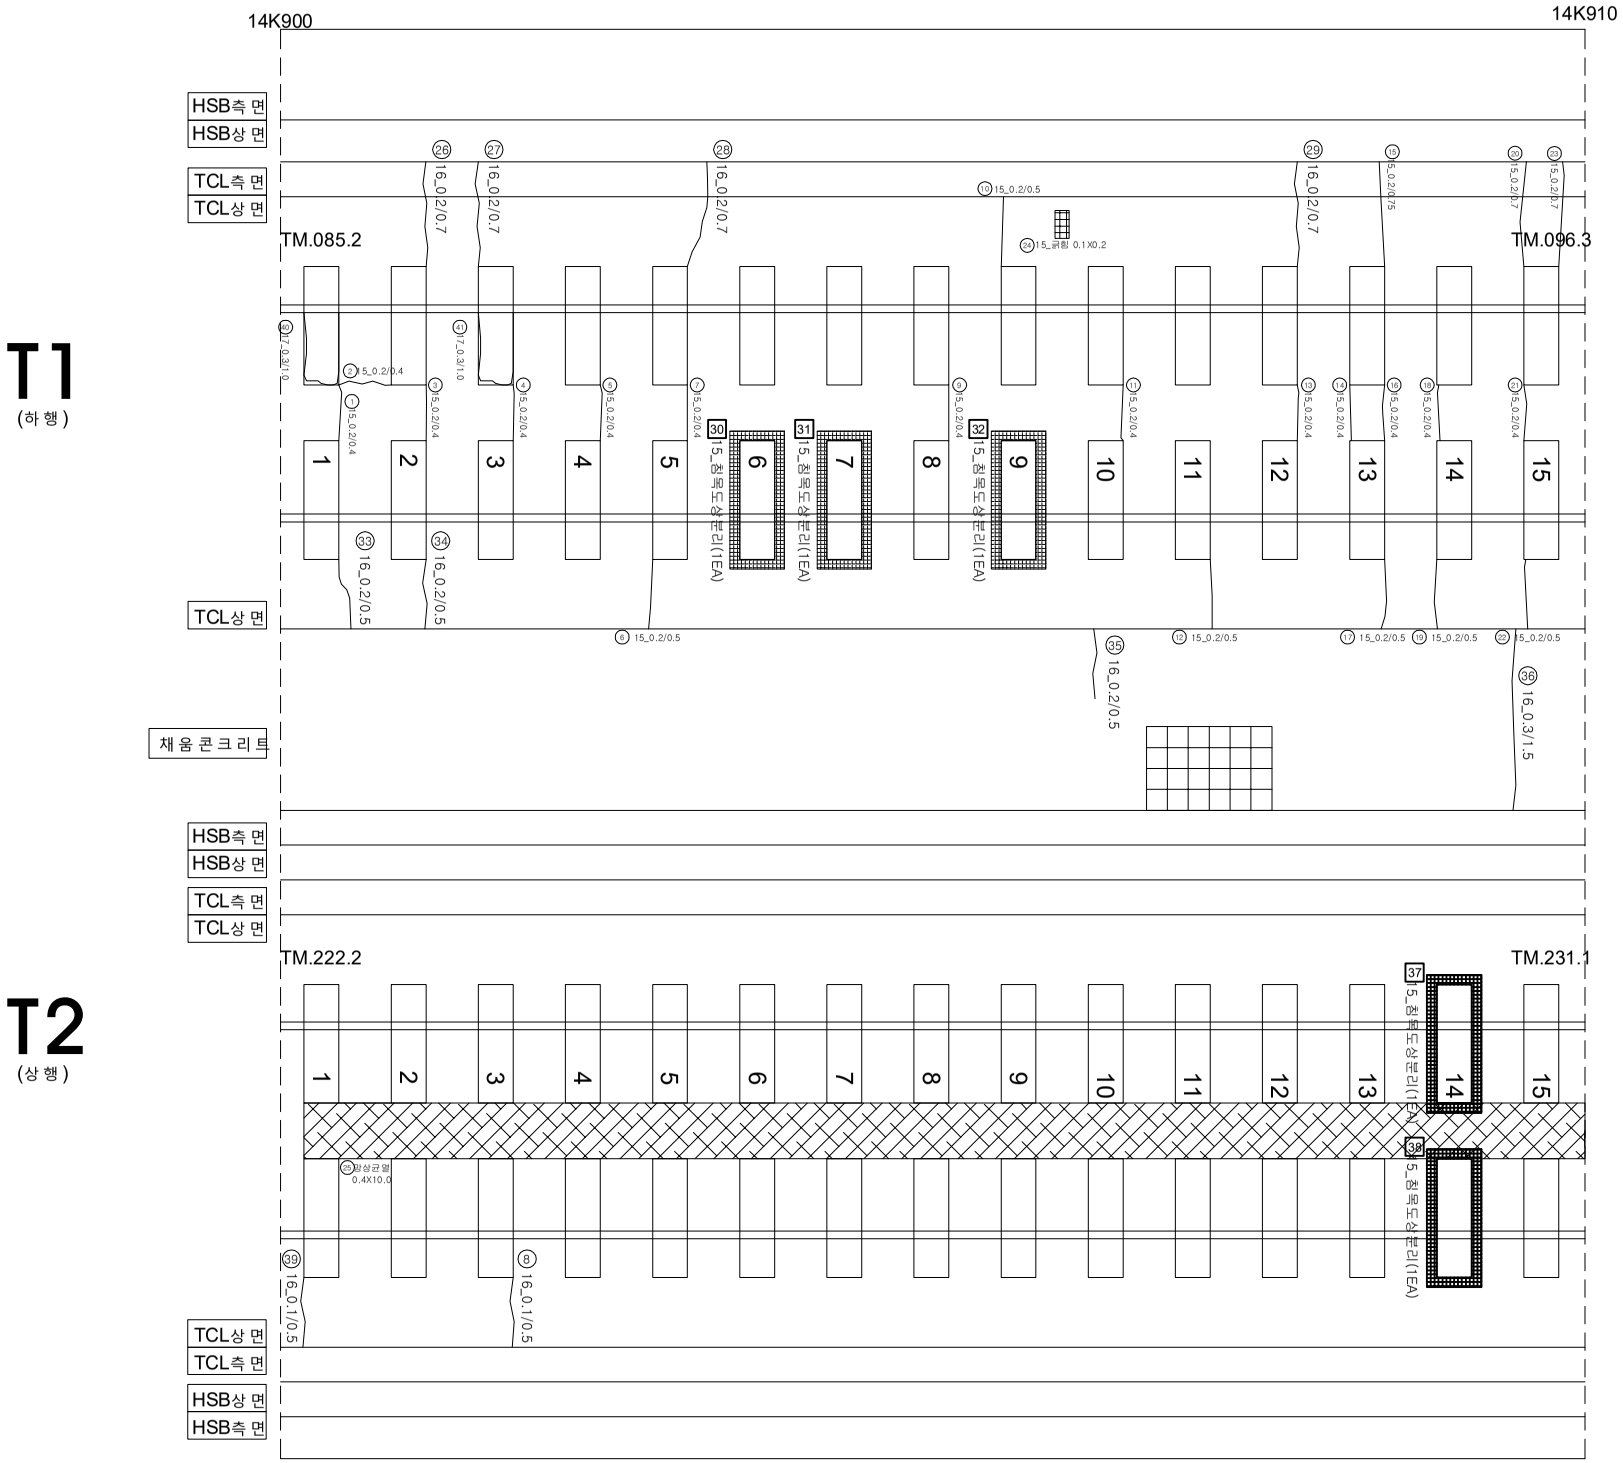
연번	손상	폭		연장		비고	연번	손상	폭		연장		비고
1	균열	0.2	㎜	0.4	m		56						
2	균열	0.2	㎜	0.4	m		57						
3	균열	0.2	㎜	0.4	m		58						
4	균열	0.2	㎜	0.4	m		59						
5	균열	0.2	㎜	0.4	m		60						
6	균열	0.2	㎜	0.5	m		61						
7	균열	0.2	㎜	0.4	m		62						
8	균열	0.1	㎜	0.5	m		63						
9	균열	0.2	㎜	0.4	m		64						
10	균열	0.2	㎜	0.5	m		65						
11	균열	0.2	㎜	0.4	m		66						
12	균열	0.2	㎜	0.5	m		67						
13	균열	0.2	㎜	0.4	m		68						
14	균열	0.2	㎜	0.4	m		69						
15	균열	0.2	㎜	0.75	m		70						
16	균열	0.2	㎜	0.4	m		71						
17	균열	0.2	㎜	0.5	m		72						
18	균열	0.2	㎜	0.4	m		73						
19	균열	0.2	㎜	0.5	m		74						
20	균열(변경)	0.2	㎜	0.7	m		75						
21	균열	0.2	㎜	0.4	m		76						
22	균열	0.2	㎜	0.5	m		77						
23	균열(변경)	0.2	㎜	0.7	m		78						
24	귀힘(귀힘)	0.1	m	0.2	m		79						
25	망상균열	0.4	m	10	m		80						
26	균열	0.2	㎜	0.7	m		81						
27	균열	0.2	㎜	0.7	m		82						
28	균열	0.2	㎜	0.7	m		83						
29	균열	0.2	㎜	0.7	m		84						
30	침목도상분리			1.0	ea	2017년도보수	85						
31	침목도상분리			1.0	ea	2017년도보수	86						
32	침목도상분리			1.0	ea	2017년도보수	87

33	균열	0.2	㎜	0.5	m		88						
34	균열	0.2	㎜	0.5	m		89						
35	균열	0.2	㎜	0.5	m		90						
36	균열	0.3	㎜	1.5	m		91						
37	침목도상분리			1.0	ea	2017년도보수	92						
38	침목도상분리			1.0	ea	2017년도보수	93						
39	균열	0.1	㎜	0.5	m		94						
40	균열	0.3	㎜	1.0	m	신규	95						
41	균열	0.3	㎜	1.0	m	신규	96						
42							97						
43							98						
44							99						
45							100						
46							101						
47							102						
48							103						
49							104						
50							105						
51							106						
52							107						
53							108						
54							109						
55							110
