호남고속선_부용교_토공노반_11(14.990~15.000km, L=10m)

외관조사망도 번호
G8_부용교_토공노반_(14k990~15k000)

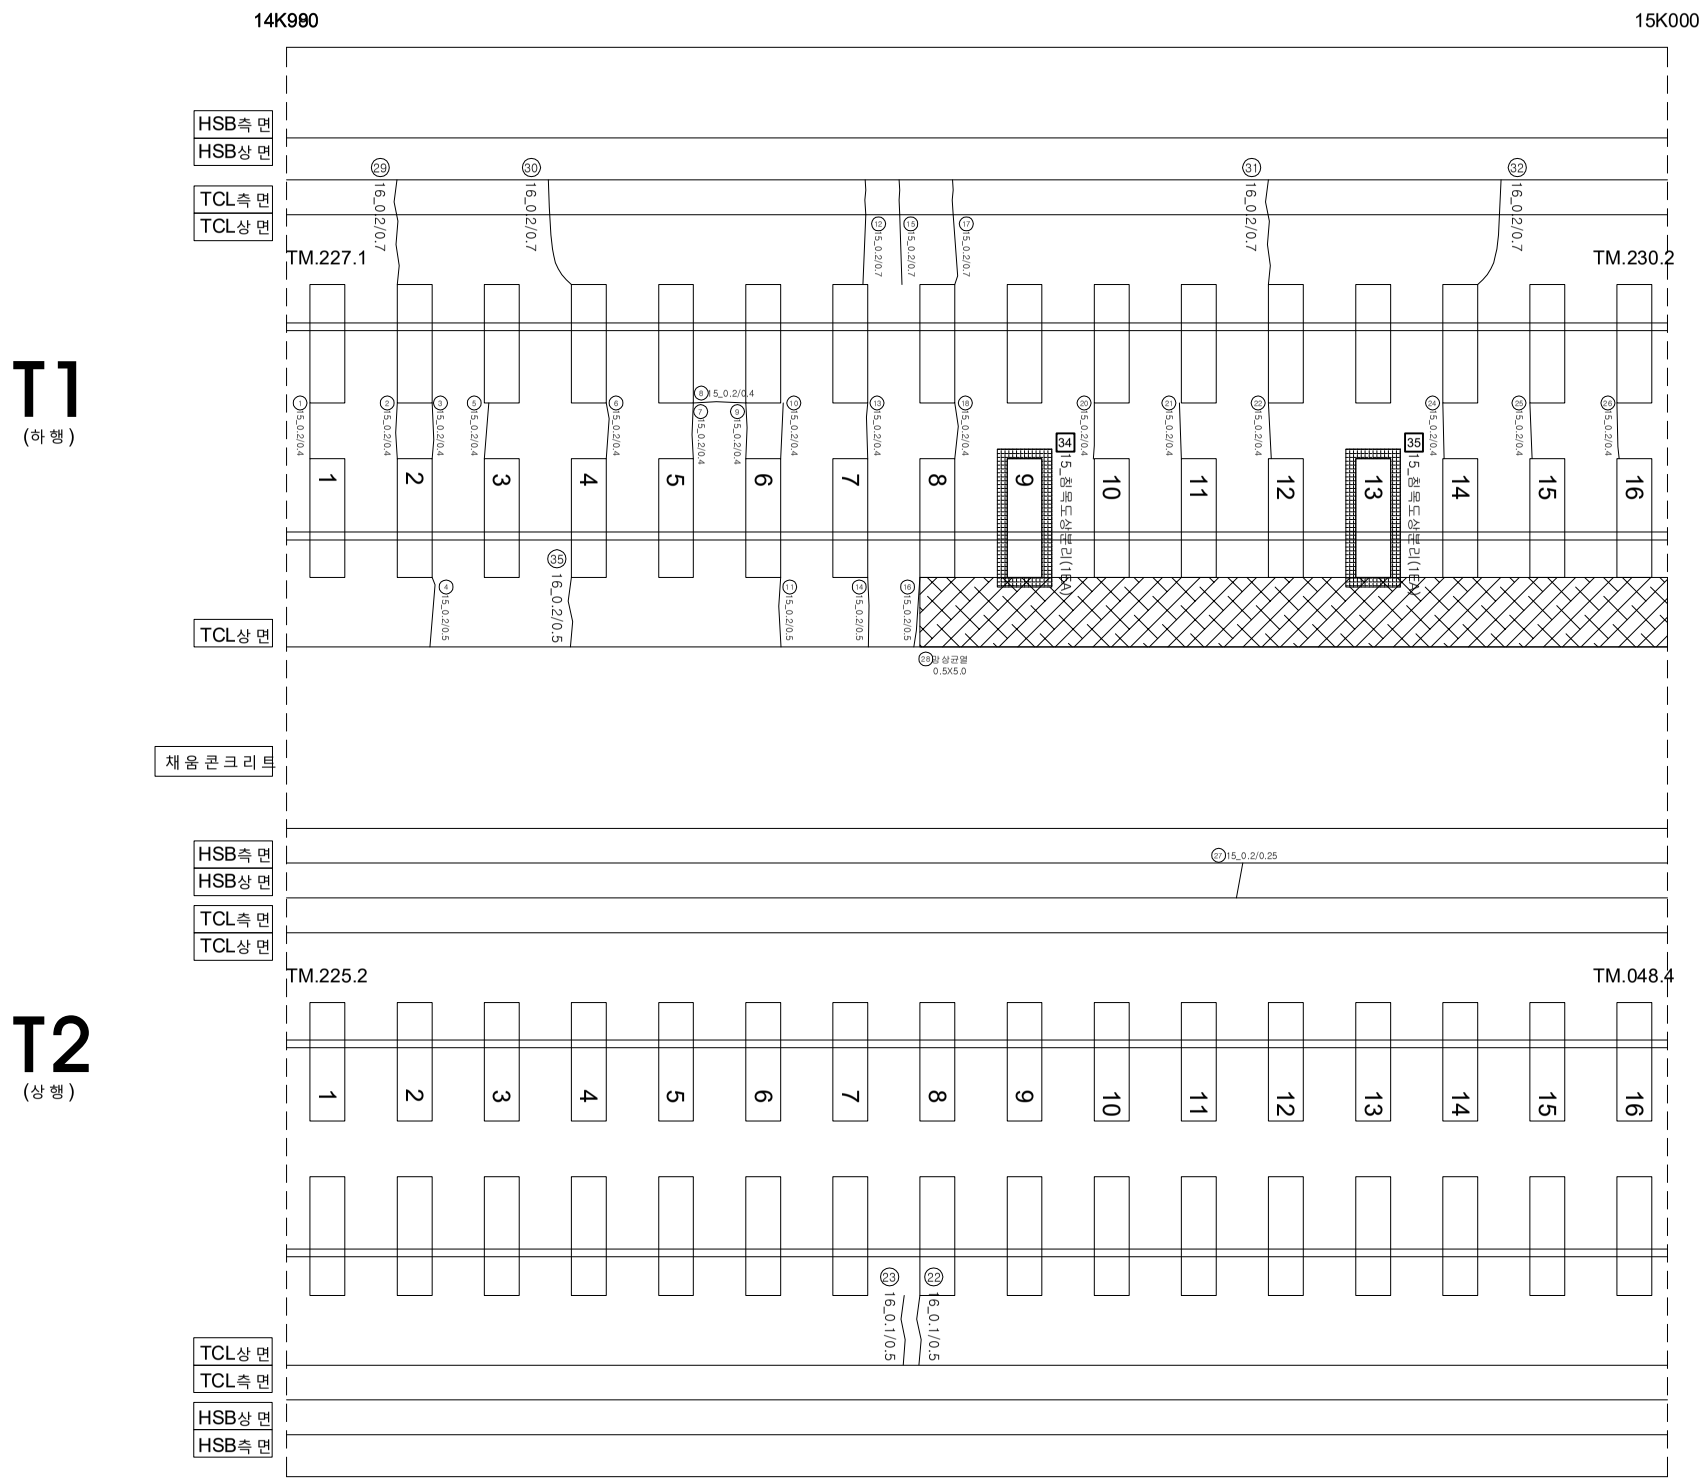
연번	손상	폭		연장		비고	연번	손상	폭		연장		비고
1	균열	0.2	㎜	0.4	m		56						
2	균열	0.2	㎜	0.4	m		57						
3	균열	0.2	㎜	0.4	m		58						
4	균열	0.2	㎜	0.5	m		59						
5	균열	0.2	㎜	0.4	m		60						
6	균열	0.2	㎜	0.4	m		61						
7	균열	0.2	㎜	0.4	m		62						
8	균열	0.2	㎜	0.4	m		63						
9	균열	0.2	㎜	0.4	m		64						
10	균열	0.2	㎜	0.4	m		65						
11	균열	0.2	㎜	0.5	m		66						
12	균열(변경)	0.2	㎜	0.7	m		67						
13	균열	0.2	㎜	0.4	m		68						
14	균열	0.2	㎜	0.5	m		69						
15	균열(변경)	0.2	㎜	0.7	m		70						
16	균열	0.2	㎜	0.5	m		71						
17	균열(변경)	0.2	㎜	0.7	m		72						
18	균열	0.2	㎜	0.4	m		73						
19	균열	0.1	㎜	0.5	m		74						
20	균열	0.2	㎜	0.4	m		75						
21	균열	0.2	㎜	0.4	m		76						
22	균열	0.2	㎜	0.4	m		77						
23	균열	0.1	㎜	0.5	m		78						
24	균열	0.2	㎜	0.4	m		79						
25	균열	0.2	㎜	0.4	m		80						
26	균열	0.2	㎜	0.4	m		81						
27	균열	0.2	㎜	0.3	m		82						
28	망상균열	0.5	m	5	m		83						
29	균열	0.2	㎜	0.7	m		84						
30	균열	0.2	㎜	0.7	m		85						
31	균열	0.2	㎜	0.7	m		86						
32	균열	0.2	㎜	0.7	m		87						
33	균열	0.2	㎜	0.5	m		88

34	침목도상분리			1.0	ea	2017년도 보수	89						
35	침목도상분리			1.0	ea	2017년도 보수	90						
36							91						
37							92						
38							93						
39							94						
40							95						
41							96						
42							97						
43							98						
44							99						
45							100						
46							101						
47							102						
48							103						
49							104						
50							105						
51							106						
52							107						
53							108						
54							109						
55							110
