외관조사망도 번호
G8_부용교_토공노반_(15k000~15k010)

호남고속선_부용교_토공노반_12(15.000~15.010km, L=10m)

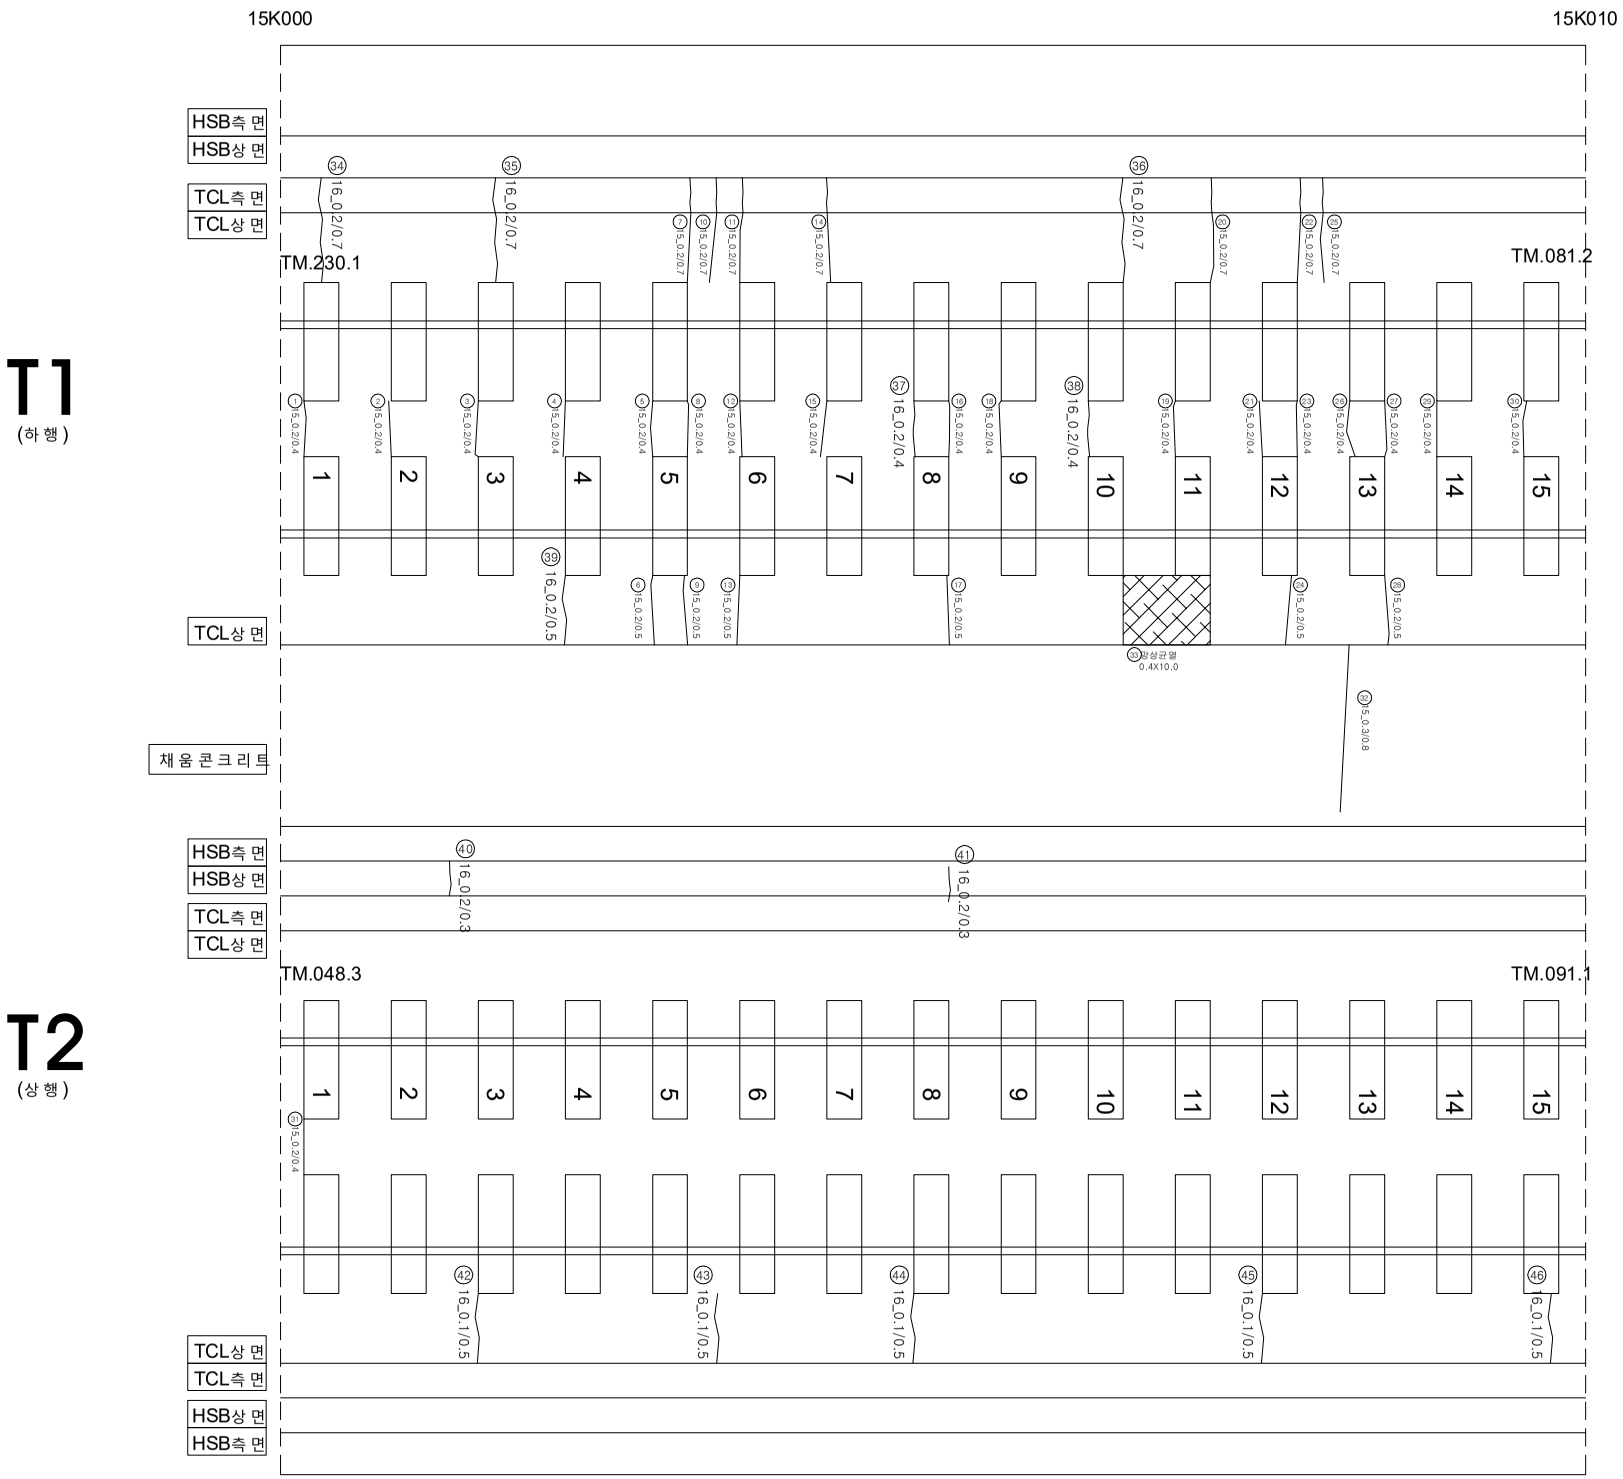
연번	손상	폭		연장		비고	연번	손상	폭		연장		비고
1	균열	0.2	㎜	0.4	m		56						
2	균열	0.2	㎜	0.4	m		57						
3	균열	0.2	㎜	0.4	m		58						
4	균열	0.2	㎜	0.4	m		59						
5	균열	0.2	㎜	0.4	m		60						
6	균열	0.2	㎜	0.5	m		61						
7	균열(변경)	0.2	㎜	0.7	m		62						
8	균열	0.2	㎜	0.4	m		63						
9	균열	0.2	㎜	0.5	m		64						
10	균열(변경)	0.2	㎜	0.7	m		65						
11	균열(변경)	0.2	㎜	0.7	m		66						
12	균열	0.2	㎜	0.4	m		67						
13	균열	0.2	㎜	0.5	m		68						
14	균열	0.2	㎜	0.7	m		69						
15	균열	0.2	㎜	0.4	m		70						
16	균열	0.2	㎜	0.4	m		71						
17	균열	0.2	㎜	0.5	m		72						
18	균열	0.2	㎜	0.4	m		73						
19	균열	0.2	㎜	0.4	m		74						
20	균열(변경)	0.2	㎜	0.7	m		75						
21	균열	0.2	㎜	0.4	m		76						
22	균열(변경)	0.2	㎜	0.7	m		77						
23	균열	0.2	㎜	0.4	m		78						
24	균열	0.2	㎜	0.5	m		79						
25	균열(변경)	0.2	㎜	0.7	m		80						
26	균열	0.2	㎜	0.4	m		81						
27	균열	0.2	㎜	0.4	m		82						
28	균열	0.2	㎜	0.5	m		83						
29	균열	0.2	㎜	0.4	m		84						
30	균열	0.2	㎜	0.4	m		85						
31	균열	0.2	㎜	0.4	m		86						
32	균열	0.3	㎜	0.8	m		87

33	망상균열	0.4	m	10	m	4.00	88						
34	균열	0.2	㎜	0.7	m		89						
35	균열	0.2	㎜	0.7	m		90						
36	균열	0.2	㎜	0.7	m		91						
37	균열	0.2	㎜	0.4	m		92						
38	균열	0.2	㎜	0.4	m		93						
39	균열	0.2	㎜	0.5	m		94						
40	균열	0.2	㎜	0.3	m		95						
41	균열	0.2	㎜	0.3	m		96						
42	균열	0.1	㎜	0.5	m		97						
43	균열	0.1	㎜	0.5	m		98						
44	균열	0.1	㎜	0.5	m		99						
45	균열	0.1	㎜	0.5	m		100						
46	균열	0.1	㎜	0.5	m		101						
47							102						
48							103						
49							104						
50							105						
51							106						
52							107						
53							108						
54							109						
55							110
