외관조사망도 번호
G8_부용교_토공노반_(15k020~15k030)

호남고속선_부용교_토공노반_14(15.020~15.030km, L=10m)

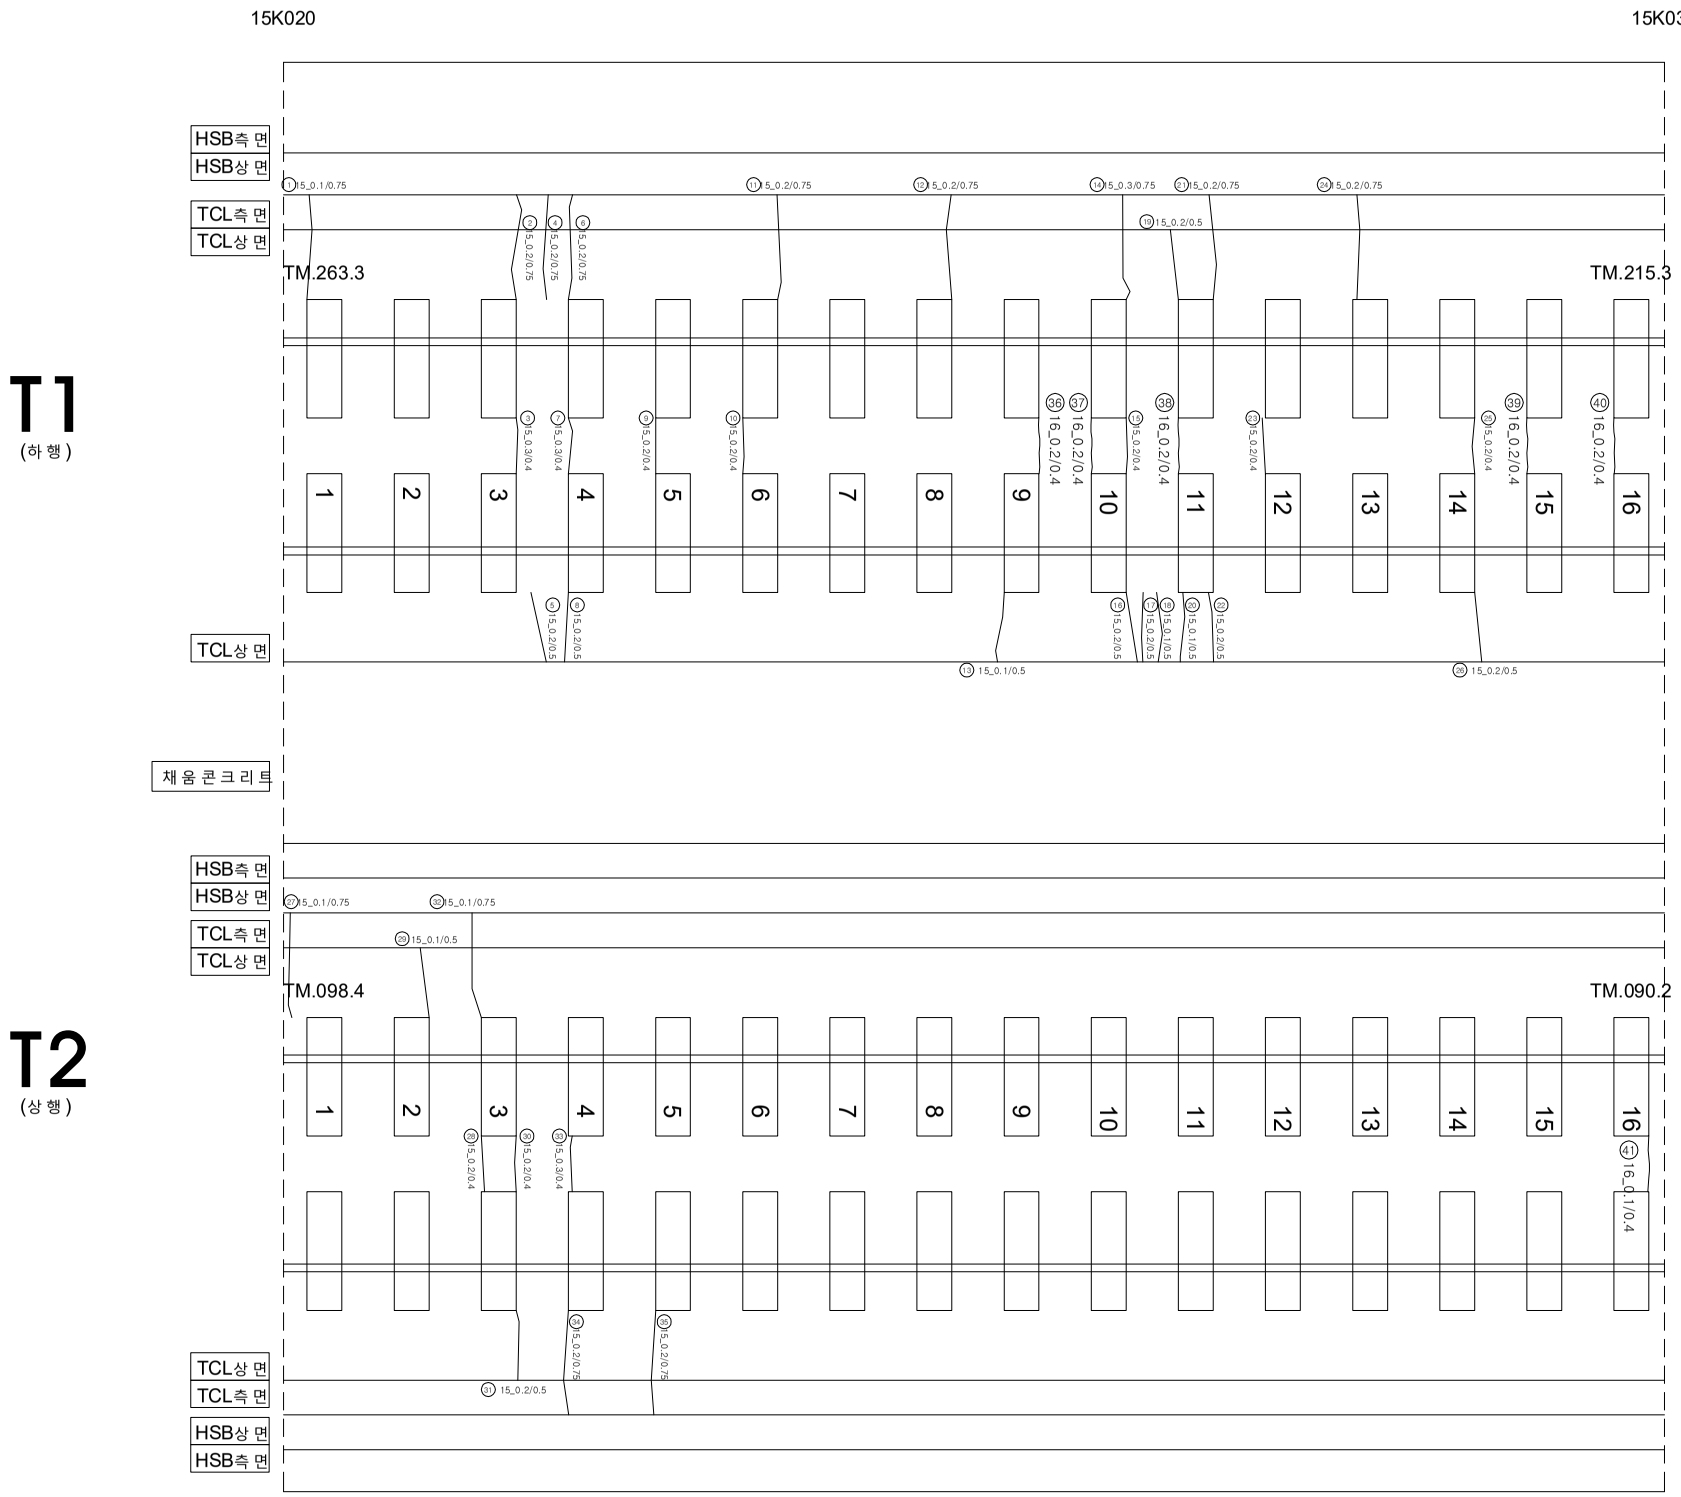
연번	손상	폭		연장		비고	연번	손상	폭		연장		비고
1	균열	0.1	㎜	0.8	m		56						
2	균열	0.2	㎜	0.8	m		57						
3	균열	0.3	㎜	0.4	m		58						
4	균열	0.2	㎜	0.8	m		59						
5	균열	0.2	㎜	0.5	m		60						
6	균열	0.2	㎜	0.8	m		61						
7	균열	0.3	㎜	0.4	m		62						
8	균열	0.2	㎜	0.5	m		63						
9	균열	0.2	㎜	0.4	m		64						
10	균열	0.2	㎜	0.4	m		65						
11	균열	0.2	㎜	0.8	m		66						
12	균열	0.2	㎜	0.8	m		67						
13	균열	0.1	㎜	0.5	m		68						
14	균열	0.3	㎜	0.8	m		69						
15	균열	0.2	㎜	0.4	m		70						
16	균열	0.2	㎜	0.5	m		71						
17	균열	0.2	㎜	0.5	m		72						
18	균열	0.1	㎜	0.5	m		73						
19	균열	0.2	㎜	0.5	m		74						
20	균열	0.1	㎜	0.5	m		75						
21	균열	0.2	㎜	0.8	m		76						
22	균열	0.2	㎜	0.5	m		77						
23	균열	0.2	㎜	0.4	m		78						
24	균열	0.2	㎜	0.8	m		79						
25	균열	0.2	㎜	0.4	m		80						
26	균열	0.2	㎜	0.5	m		81						
27	균열	0.1	㎜	0.8	m		82						
28	균열	0.2	㎜	0.4	m		83						
29	균열	0.1	㎜	0.5	m		84						
30	균열	0.2	㎜	0.4	m		85						
31	균열	0.2	㎜	0.5	m		86						
32	균열	0.1	㎜	0.8	m		87						
33	균열	0.3	㎜	0.4	m		88

34	균열	0.2	㎜	0.8	m		89						
35	균열	0.2	㎜	0.8	m		90						
36	균열	0.2	㎜	0.4	m		91						
37	균열	0.2	㎜	0.4	m		92						
38	균열	0.2	㎜	0.4	m		93						
39	균열	0.2	㎜	0.4	m		94						
40	균열	0.2	㎜	0.4	m		95						
41	균열	0.1	㎜	0.4	m		96						
42							97						
43							98						
44							99						
45							100						
46							101						
47							102						
48							103						
49							104						
50							105						
51							106						
52							107						
53							108						
54							109						
55							110
