외관조사망도 번호
G8_부용교_토공노반_(15K040~15K050)

호남고속선_부용교_토공노반_16(15.040~15.050km, L=10m)

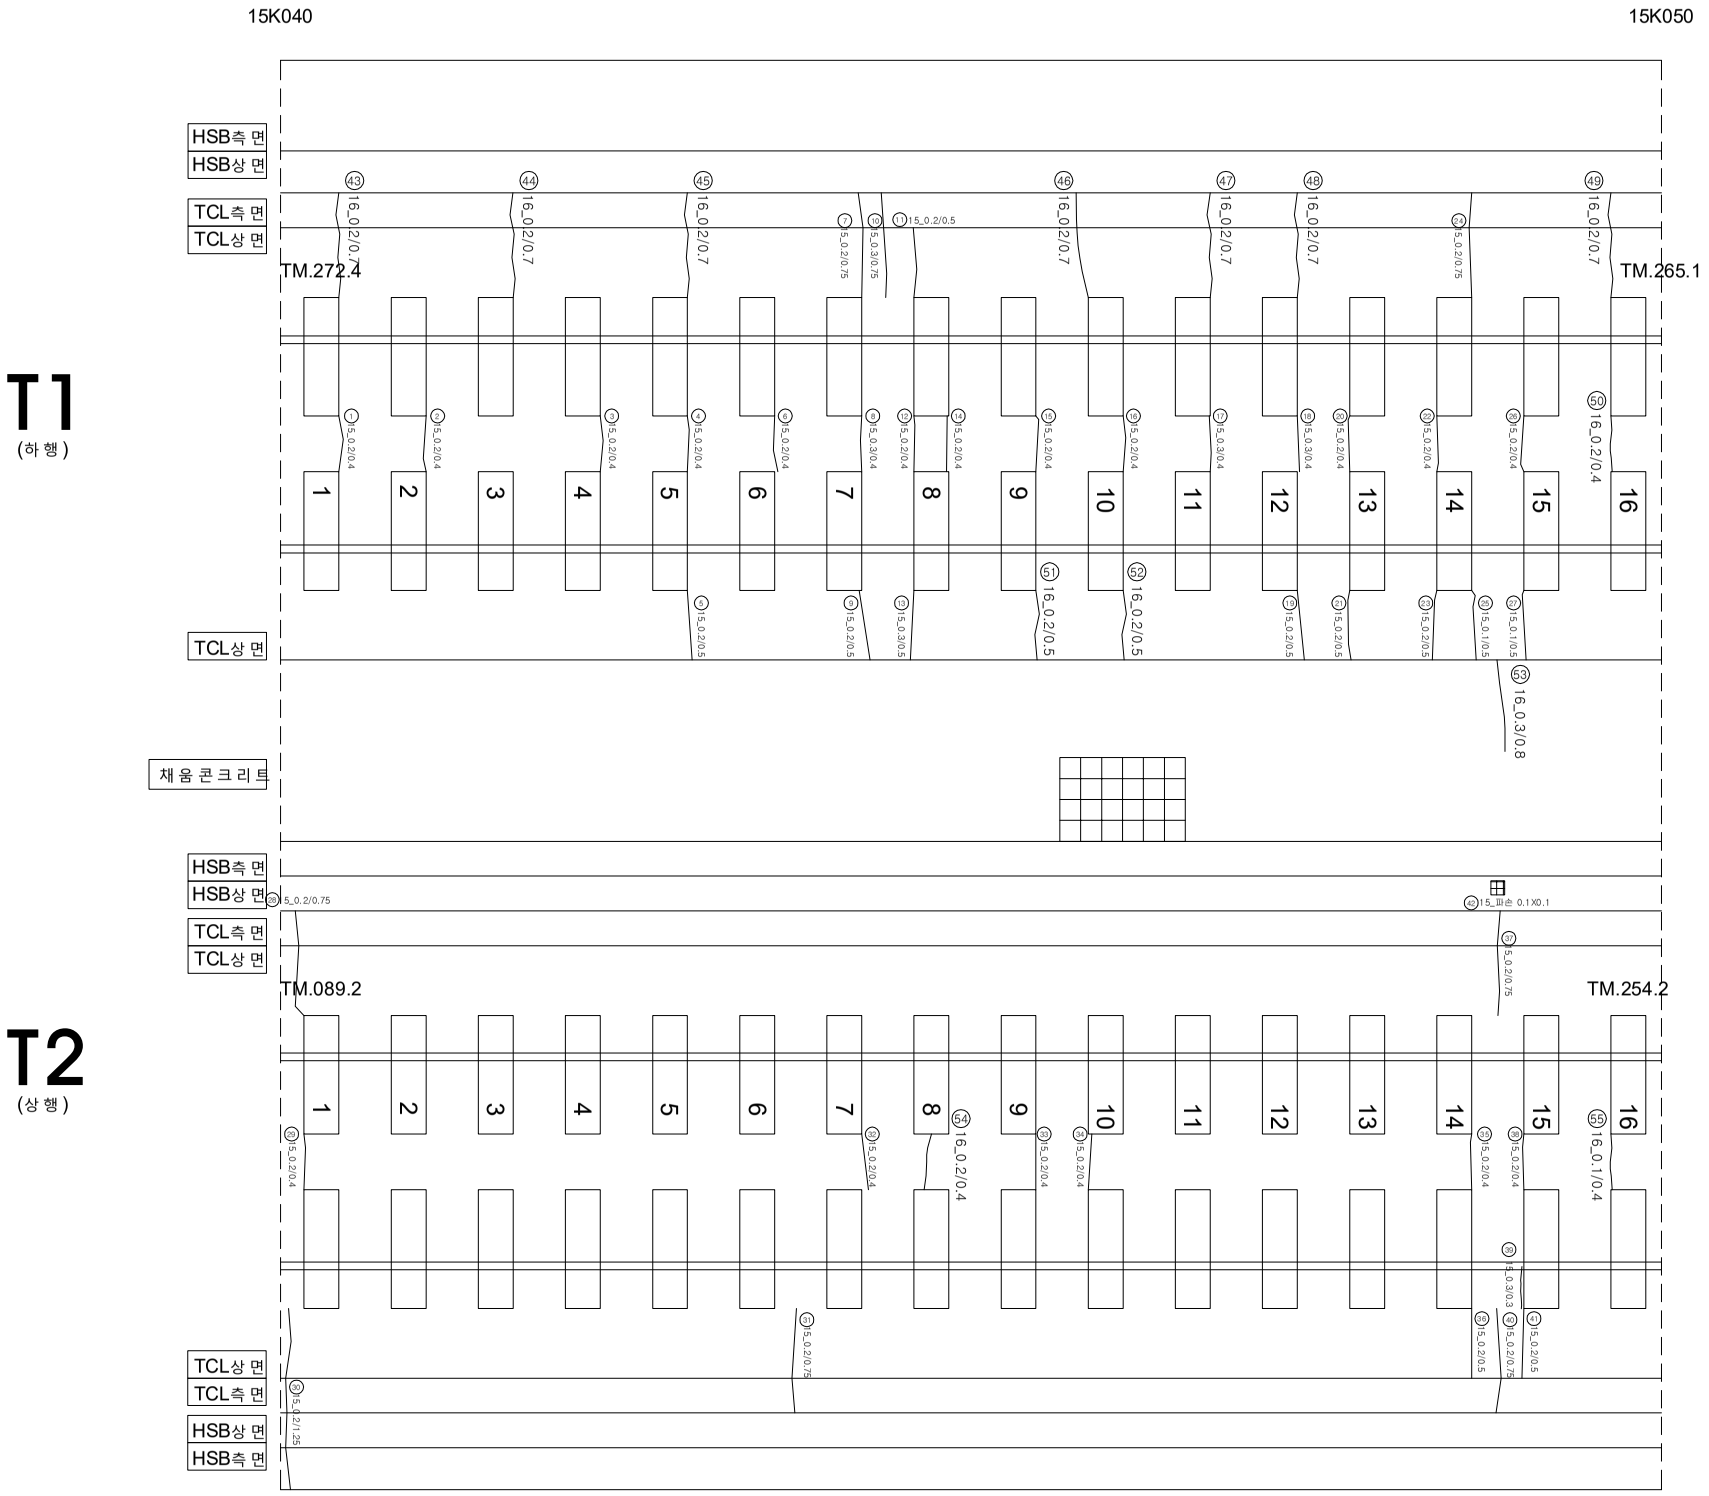
연번	손상	폭		연장		비고	연번	손상	폭		연장		비고
1	균열	0.2	㎜	0.4	m		56						
2	균열	0.2	㎜	0.4	m		57						
3	균열	0.2	㎜	0.4	m		58						
4	균열	0.2	㎜	0.4	m		59						
5	균열	0.2	㎜	0.5	m		60						
6	균열	0.2	㎜	0.4	m		61						
7	균열	0.2	㎜	0.8	m		62						
8	균열	0.3	㎜	0.4	m		63						
9	균열	0.2	㎜	0.5	m		64						
10	균열	0.3	㎜	0.8	m		65						
11	균열	0.2	㎜	0.5	m		66						
12	균열	0.2	㎜	0.4	m		67						
13	균열	0.3	㎜	0.5	m		68						
14	균열	0.2	㎜	0.4	m		69						
15	균열	0.2	㎜	0.4	m		70						
16	균열	0.2	㎜	0.4	m		71						
17	균열	0.3	㎜	0.4	m		72						
18	균열	0.3	㎜	0.4	m		73						
19	균열	0.2	㎜	0.5	m		74						
20	균열	0.2	㎜	0.4	m		75						
21	균열	0.2	㎜	0.5	m		76						
22	균열	0.2	㎜	0.4	m		77						
23	균열	0.2	㎜	0.5	m		78						
24	균열	0.2	㎜	0.8	m		79						
25	균열	0.1	㎜	0.5	m		80						
26	균열	0.2	㎜	0.4	m		81						
27	균열	0.1	㎜	0.5	m		82						
28	균열	0.2	㎜	0.8	m		83						
29	균열	0.2	㎜	0.4	m		84						
30	균열	0.2	㎜	1.3	m		85						
31	균열	0.2	㎜	0.8	m		86						
32	균열	0.2	㎜	0.4	m		87						
33	균열	0.2	㎜	0.4	m		88

34	균열	0.2	㎜	0.4	m		89						
35	균열	0.2	㎜	0.4	m		90						
36	균열	0.2	㎜	0.5	m		91						
37	균열	0.2	㎜	0.8	m		92						
38	균열	0.2	㎜	0.4	m		93						
39	균열	0.3	㎜	0.3	m		94						
40	균열	0.2	㎜	0.8	m		95						
41	균열	0.2	㎜	0.5	m		96						
42	파손	0.1	m	0.1	m		97						
43	균열	0.2	㎜	0.7	m		98						
44	균열	0.2	㎜	0.7	m		99						
45	균열	0.2	㎜	0.7	m		100						
46	균열	0.2	㎜	0.7	m		101						
47	균열	0.2	㎜	0.7	m		102						
48	균열	0.2	㎜	0.7	m		103						
49	균열	0.2	㎜	0.7	m		104						
50	균열	0.2	㎜	0.4	m		105						
51	균열	0.2	㎜	0.5	m		106						
52	균열	0.2	㎜	0.5	m		107						
53	균열	0.3	㎜	0.8	m		108						
54	균열	0.2	㎜	0.4	m		109						
55	균열	0.1	㎜	0.4	m		110
