외관조사망도 번호
G8_부용교_토공노반_(15k060~15k070)

호남고속선_부용교_토공노반_18(15.060~15.070km, L=10m)

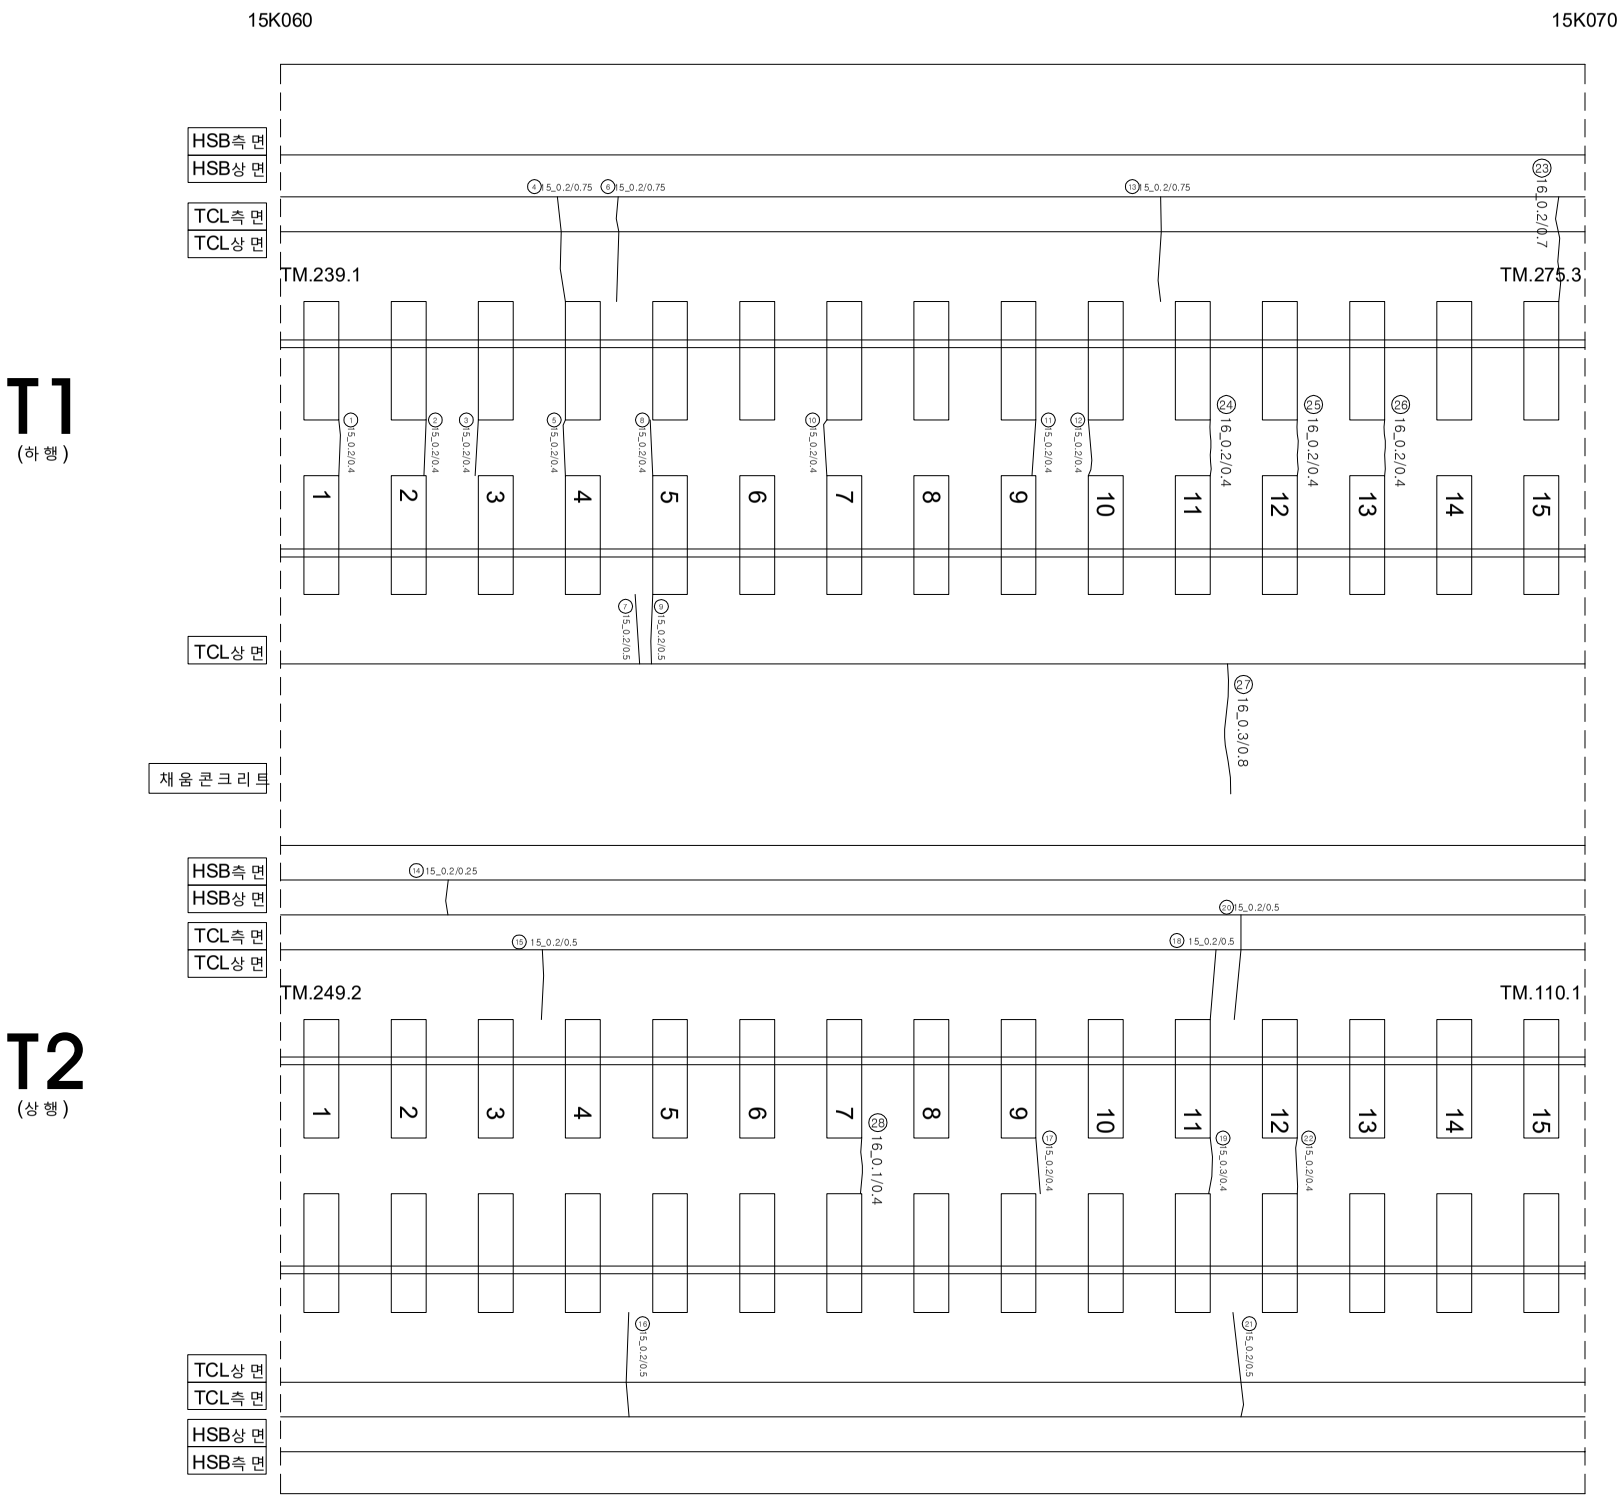
연번	손상	폭		연장		비고	연번	손상	폭		연장		비고
1	균열	0.2	㎜	0.4	m		56						
2	균열	0.2	㎜	0.4	m		57						
3	균열	0.2	㎜	0.4	m		58						
4	균열	0.2	㎜	0.8	m		59						
5	균열	0.2	㎜	0.4	m		60						
6	균열	0.2	㎜	0.8	m		61						
7	균열	0.2	㎜	0.5	m		62						
8	균열	0.2	㎜	0.4	m		63						
9	균열	0.2	㎜	0.5	m		64						
10	균열	0.2	㎜	0.4	m		65						
11	균열	0.2	㎜	0.4	m		66						
12	균열	0.2	㎜	0.4	m		67						
13	균열	0.2	㎜	0.8	m		68						
14	균열	0.2	㎜	0.3	m		69						
15	균열	0.2	㎜	0.5	m		70						
16	균열	0.2	㎜	0.5	m		71						
17	균열	0.2	㎜	0.4	m		72						
18	균열	0.2	㎜	0.5	m		73						
19	균열	0.3	㎜	0.4	m		74						
20	균열	0.2	㎜	0.5	m		75						
21	균열	0.2	㎜	0.5	m		76						
22	균열	0.2	㎜	0.4	m		77						
23	균열	0.2	㎜	0.7	m		78						
24	균열	0.2	㎜	0.4	m		79						
25	균열	0.2	㎜	0.4	m		80						
26	균열	0.2	㎜	0.4	m		81						
27	균열	0.3	㎜	0.8	m		82						
28	균열	0.1	㎜	0.4	m		83						
29							84						
30							85						
31							86						
32							87						
33							88						
34							89						
35							90						
36							91
