외관조사망도 번호
G8_부용교_토공노반_(15k070~15k080)

호남고속선_부용교_토공노반_19(15.070~15.080km, L=10m)

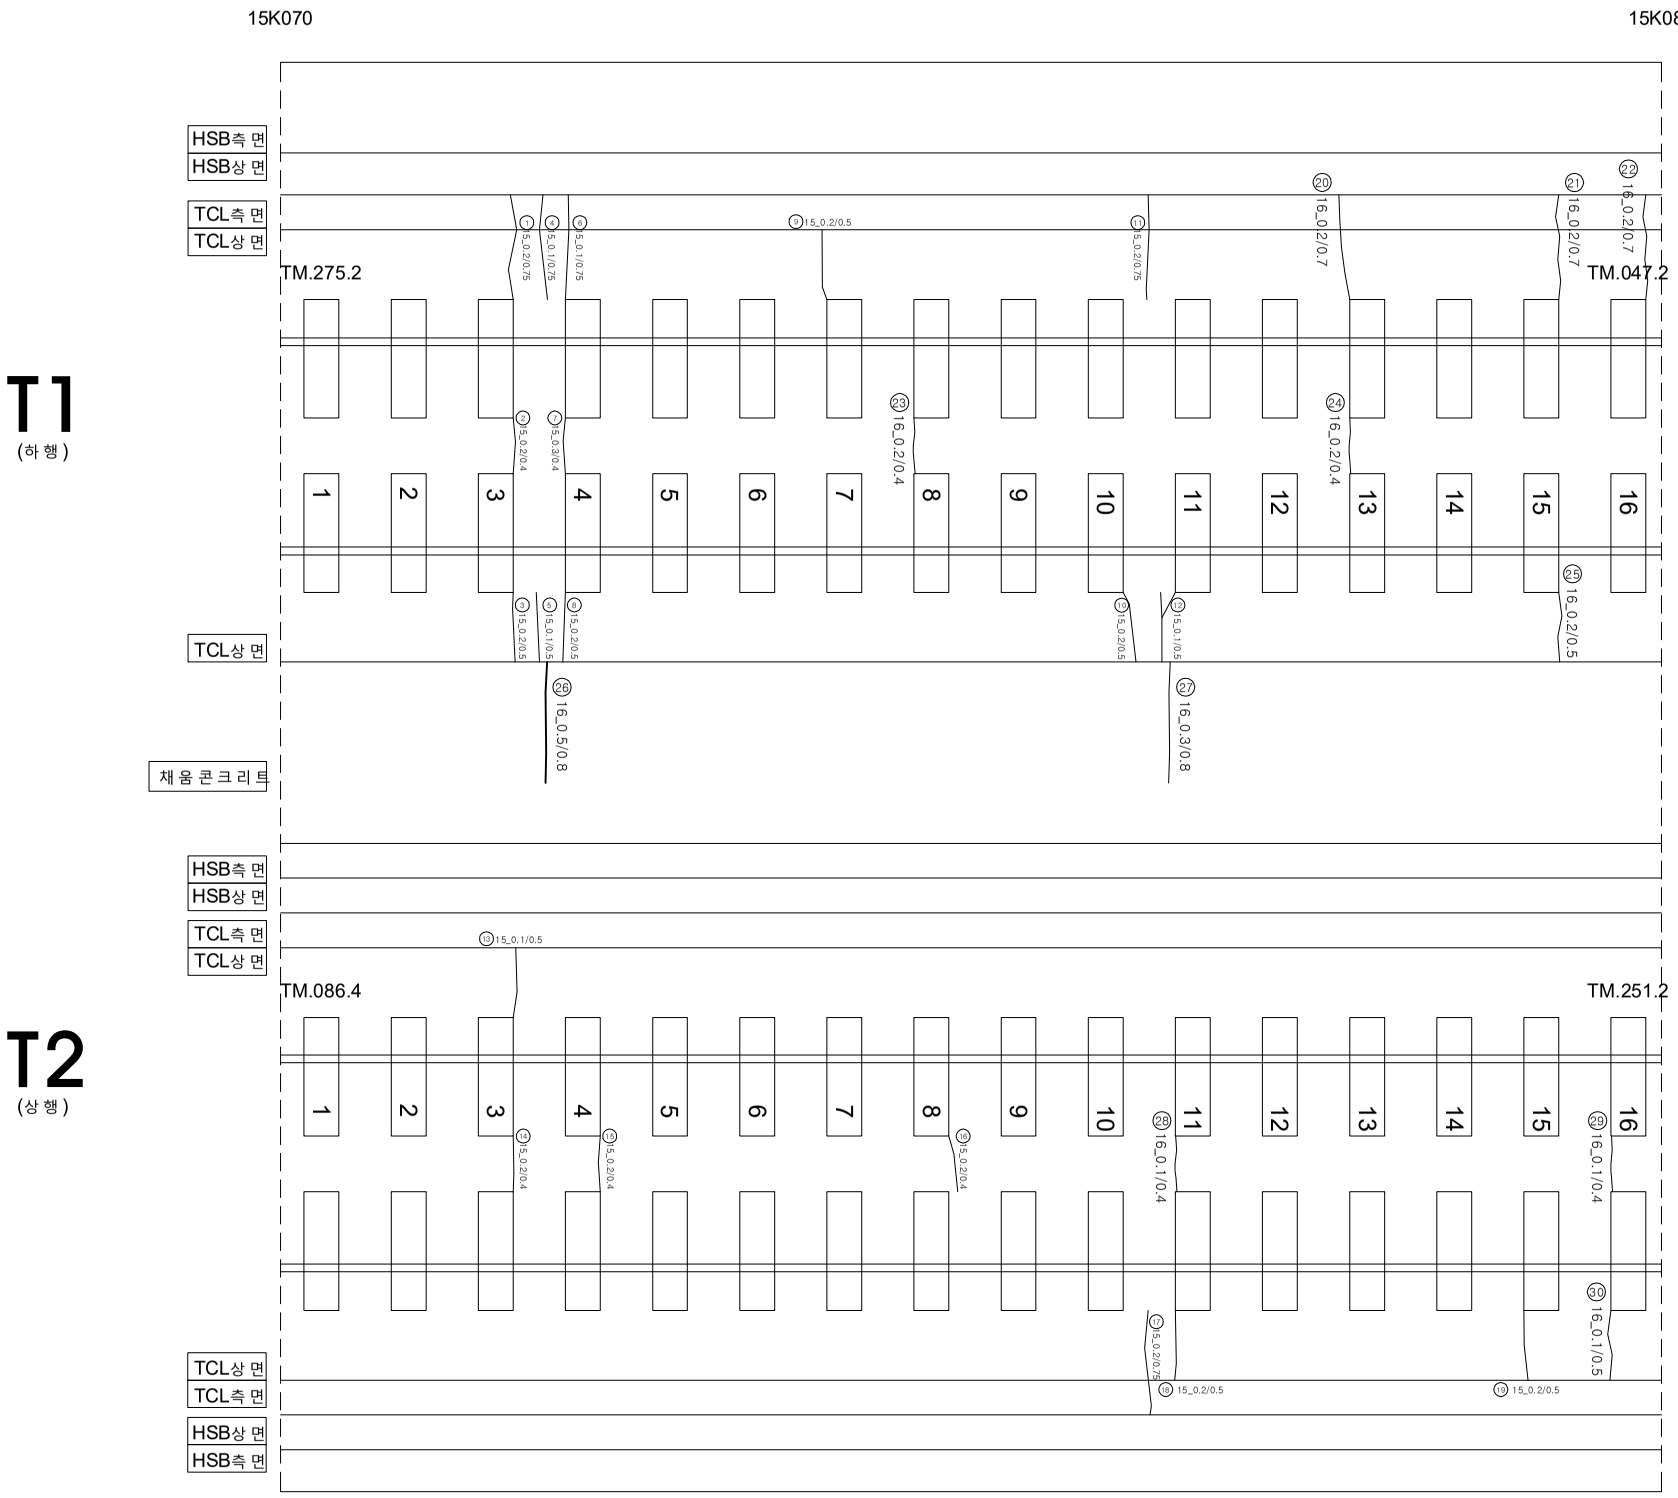
연번	손상	폭		연장		비고	연번	손상	폭		연장		비고
1	균열	0.2	㎜	0.8	m		56						
2	균열	0.2	㎜	0.4	m		57						
3	균열	0.2	㎜	0.5	m		58						
4	균열	0.1	㎜	0.8	m		59						
5	균열	0.1	㎜	0.5	m		60						
6	균열	0.1	㎜	0.8	m		61						
7	균열	0.3	㎜	0.4	m		62						
8	균열	0.2	㎜	0.5	m		63						
9	균열	0.2	㎜	0.5	m		64						
10	균열	0.2	㎜	0.5	m		65						
11	균열	0.2	㎜	0.8	m		66						
12	균열	0.1	㎜	0.5	m		67						
13	균열	0.1	㎜	0.5	m		68						
14	균열	0.2	㎜	0.4	m		69						
15	균열	0.2	㎜	0.4	m		70						
16	균열	0.2	㎜	0.4	m		71						
17	균열	0.2	㎜	0.8	m		72						
18	균열	0.2	㎜	0.5	m		73						
19	균열	0.2	㎜	0.5	m		74						
20	균열	0.2	㎜	0.7	m		75						
21	균열	0.2	㎜	0.7	m		76						
22	균열	0.2	㎜	0.7	m		77						
23	균열	0.2	㎜	0.4	m		78						
24	균열	0.2	㎜	0.4	m		79						
25	균열	0.2	㎜	0.5	m		80						
26	균열	0.5	㎜	0.8	m		81						
27	균열	0.3	㎜	0.8	m		82						
28	균열	0.1	㎜	0.4	m		83						
29	균열	0.1	㎜	0.4	m		84						
30	균열	0.1	㎜	0.5	m		85						
31							86						
32							87						
33							88						
34							89						
35							90

36							91						
37							92						
38							93						
39							94						
40							95						
41							96						
42							97						
43							98						
44							99						
45							100						
46							101						
47							102						
48							103						
49							104						
50							105						
51							106						
52							107						
53							108						
54							109						
55							110
