외관조사망도 번호
G8_부용교_토공노반_(15k090~15k100)

호남고속선_부용교_토공노반_21(15.090~15.100km, L=10m)

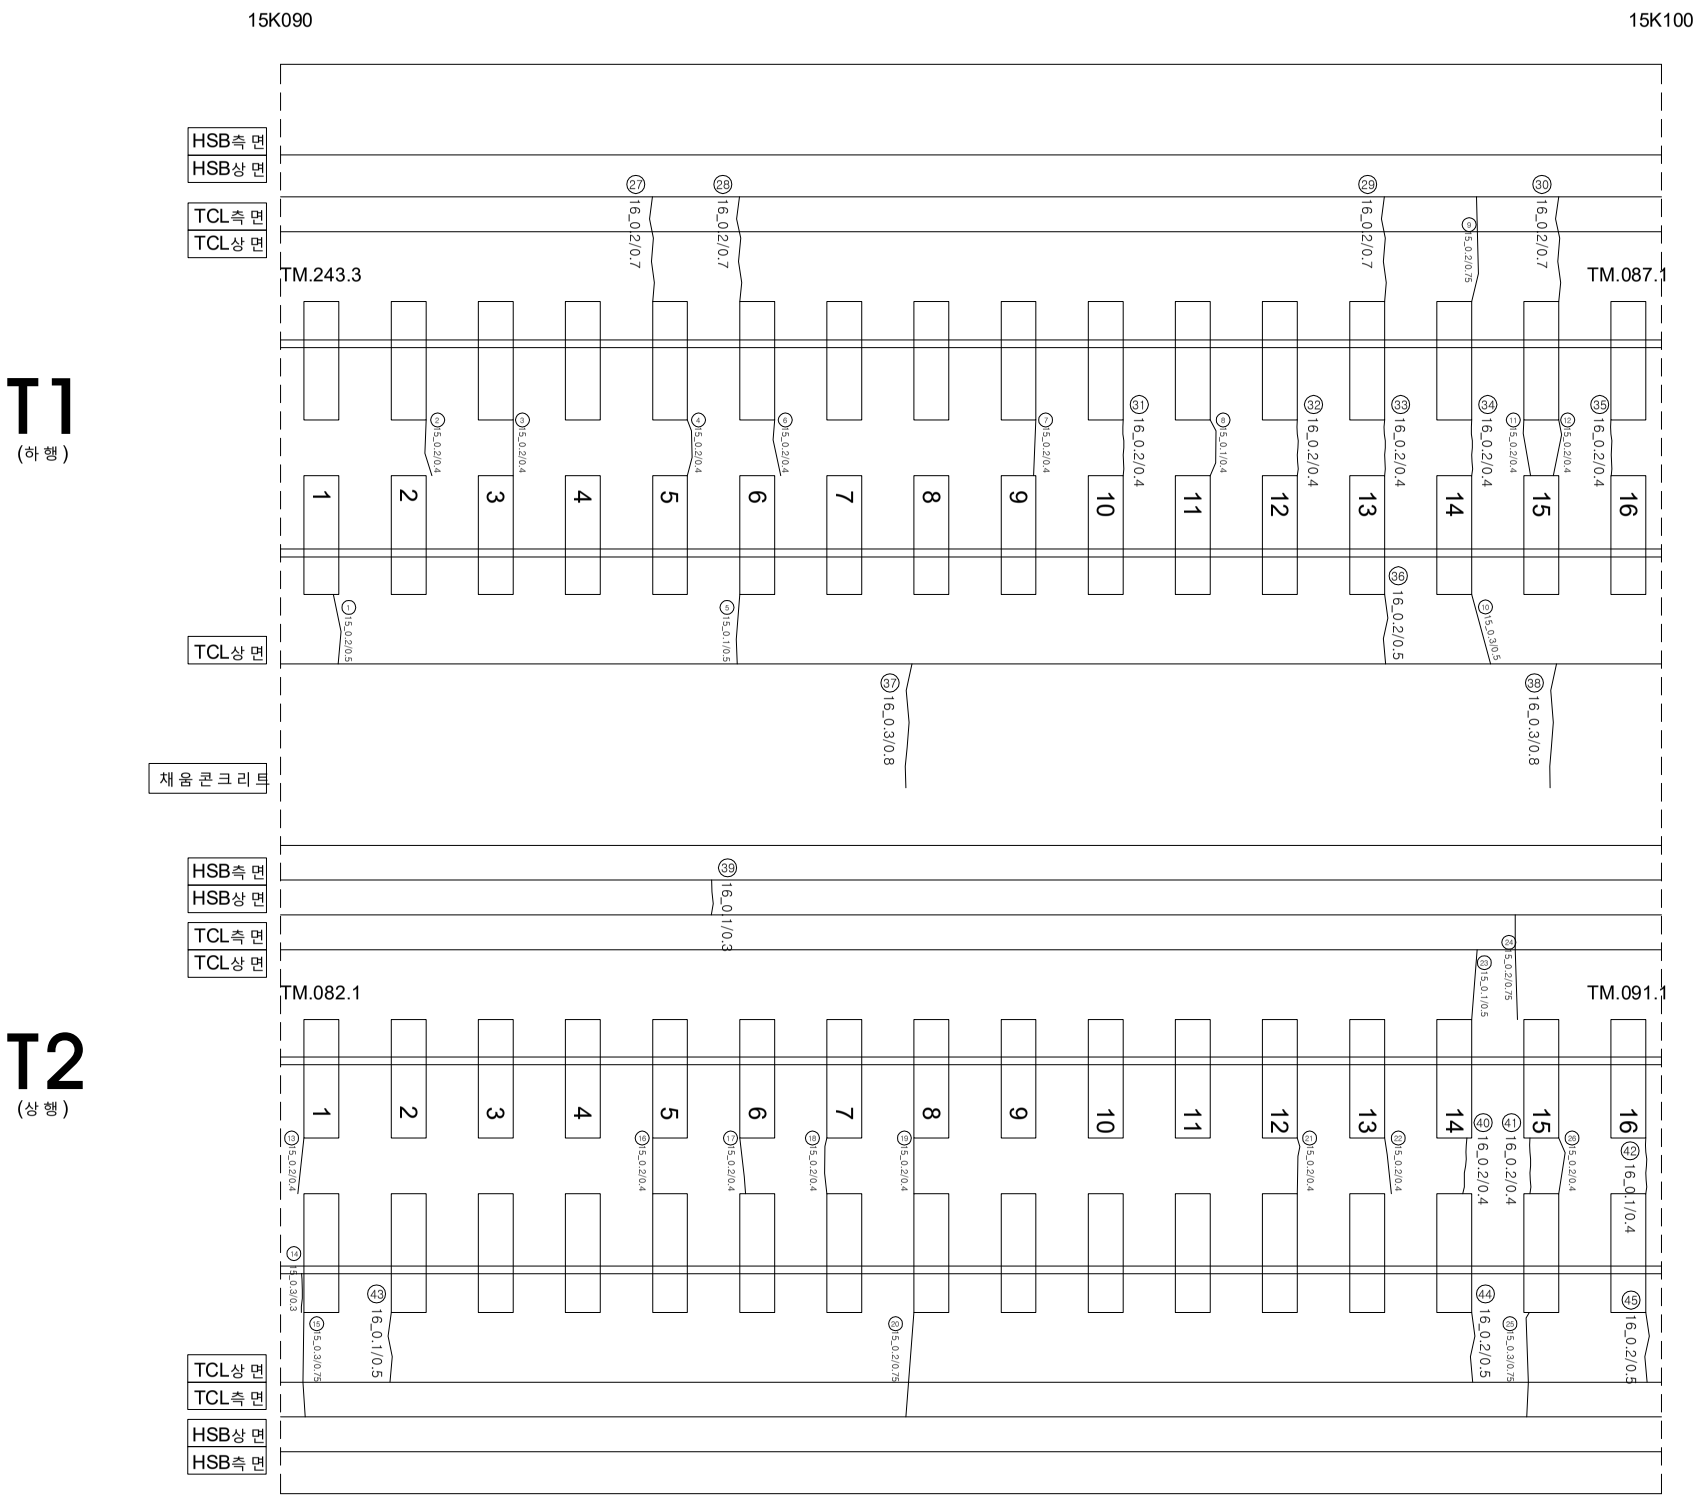
연번	손상	폭		연장		비고	연번	손상	폭		연장		비고
1	균열	0.2	㎜	0.5	m		56						
2	균열	0.2	㎜	0.4	m		57						
3	균열	0.2	㎜	0.4	m		58						
4	균열	0.2	㎜	0.4	m		59						
5	균열	0.1	㎜	0.5	m		60						
6	균열	0.2	㎜	0.4	m		61						
7	균열	0.2	㎜	0.4	m		62						
8	균열	0.1	㎜	0.4	m		63						
9	균열	0.2	㎜	0.8	m		64						
10	균열	0.3	㎜	0.5	m		65						
11	균열	0.2	㎜	0.4	m		66						
12	균열	0.2	㎜	0.4	m		67						
13	균열	0.2	㎜	0.4	m		68						
14	균열	0.3	㎜	0.3	m		69						
15	균열	0.3	㎜	0.8	m		70						
16	균열	0.2	㎜	0.4	m		71						
17	균열	0.2	㎜	0.4	m		72						
18	균열	0.2	㎜	0.4	m		73						
19	균열	0.2	㎜	0.4	m		74						
20	균열	0.2	㎜	0.8	m		75						
21	균열	0.2	㎜	0.4	m		76						
22	균열	0.2	㎜	0.4	m		77						
23	균열	0.1	㎜	0.5	m		78						
24	균열	0.2	㎜	0.8	m		79						
25	균열	0.3	㎜	0.8	m		80						
26	균열	0.2	㎜	0.4	m		81						
27	균열	0.2	㎜	0.7	m		82						
28	균열	0.2	㎜	0.7	m		83						
29	균열	0.2	㎜	0.7	m		84						
30	균열	0.2	㎜	0.7	m		85						
31	균열	0.2	㎜	0.4	m		86						
32	균열	0.2	㎜	0.4	m		87						
33	균열	0.2	㎜	0.4	m		88

34	균열	0.2	㎜	0.4	m		89						
35	균열	0.2	㎜	0.4	m		90						
36	균열	0.2	㎜	0.5	m		91						
37	균열	0.3	㎜	0.8	m		92						
38	균열	0.3	㎜	0.8	m		93						
39	균열	0.1	㎜	0.3	m		94						
40	균열	0.1	㎜	0.5	m		95						
41	균열	0.2	㎜	0.4	m		96						
42	균열	0.2	㎜	0.4	m		97						
43	균열	0.1	㎜	0.4	m		98						
44	균열	0.2	㎜	0.5	m		99						
45	균열	0.2	㎜	0.5	m		100						
46							101						
47							102						
48							103						
49							104						
50							105						
51							106						
52							107						
53							108						
54							109						
55							110
