외관조사망도 번호
G8_부용교_토공노반_(15k130~15k140)

호남고속선_부용교_토공노반_25(15.130~15.140km, L=10m)

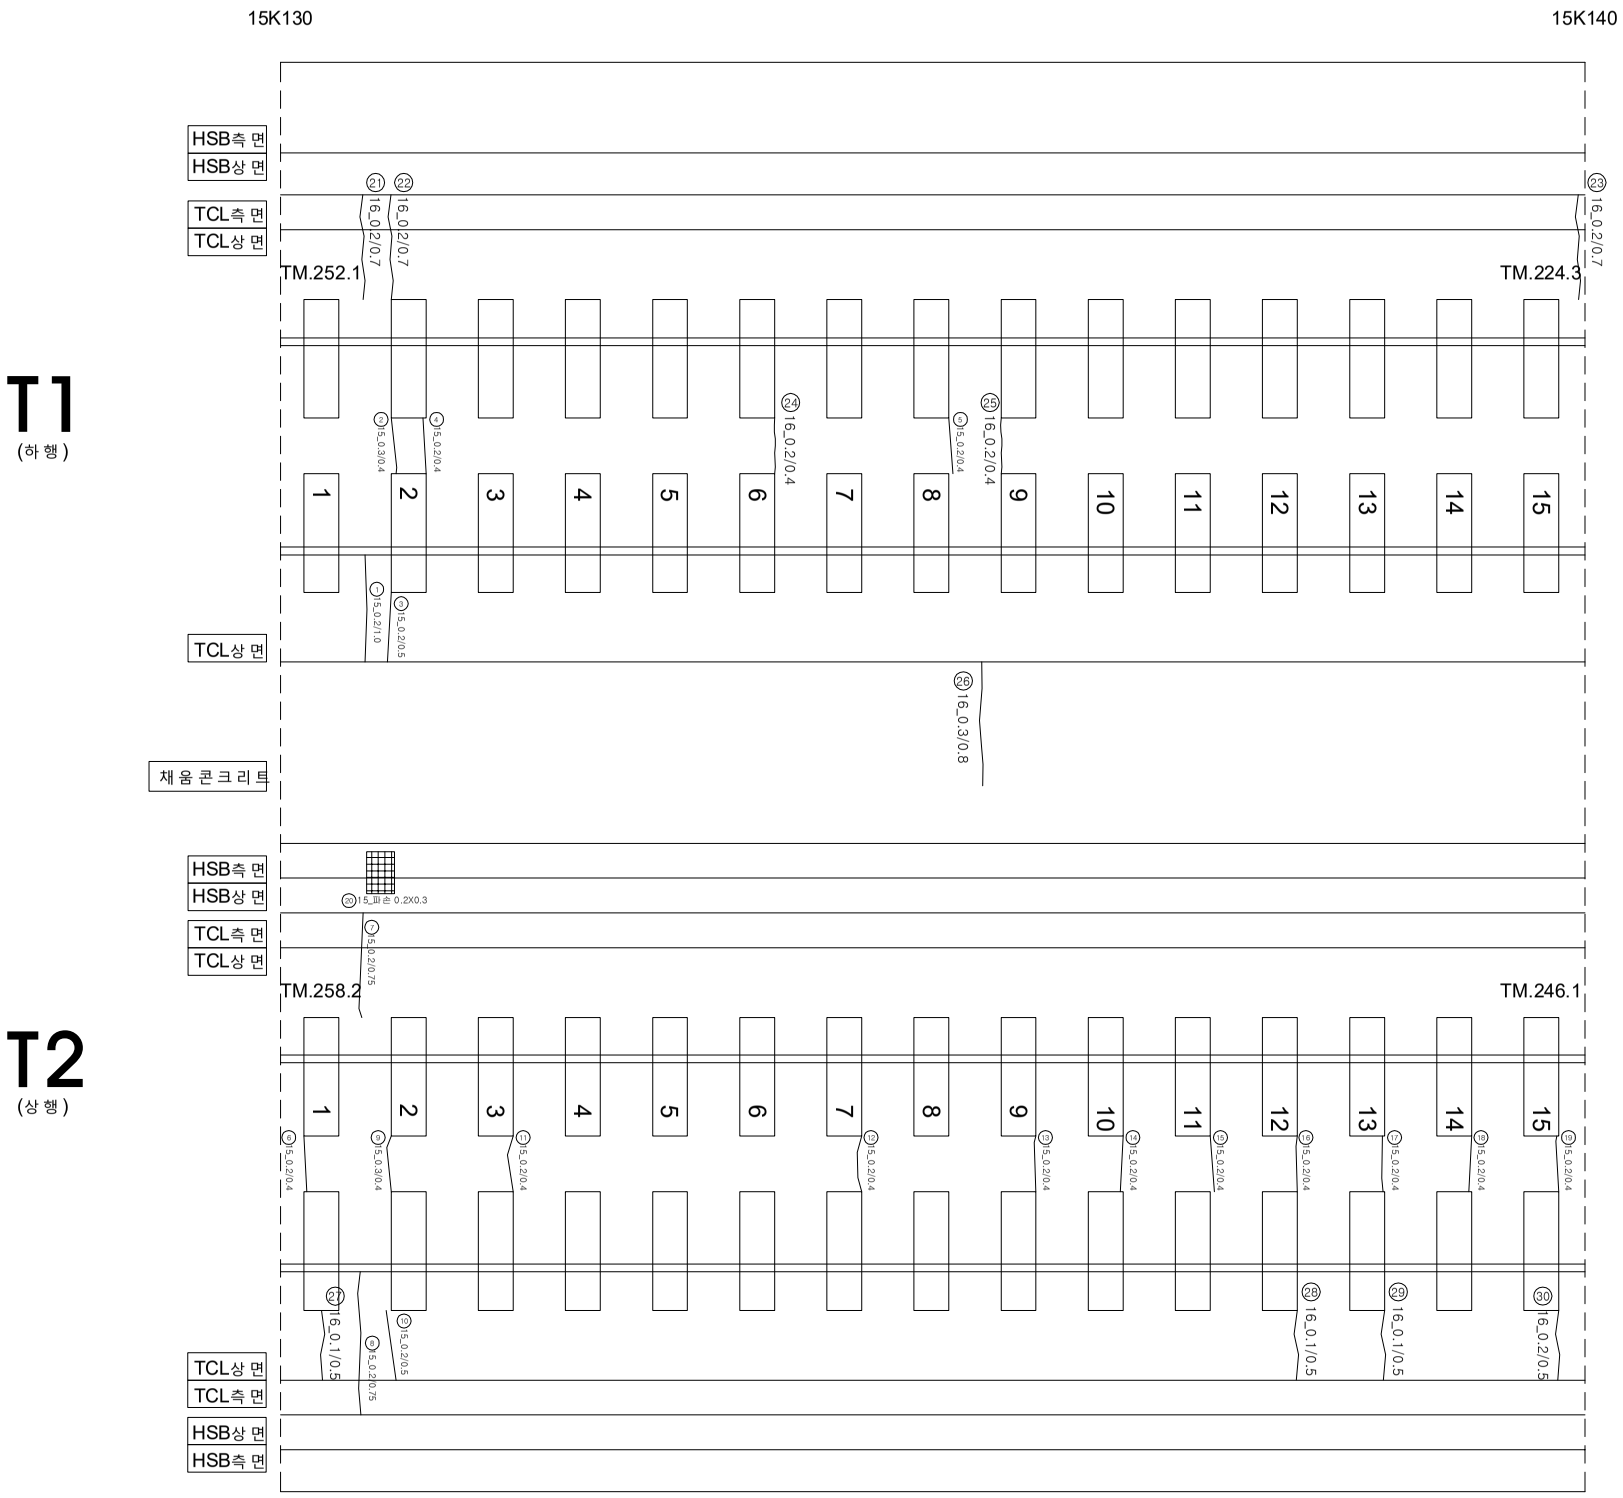
연번	손상	폭		연장		비고	연번	손상	폭		연장		비고
1	균열	0.2	㎜	1	m		56						
2	균열	0.3	㎜	0.4	m		57						
3	균열	0.2	㎜	0.5	m		58						
4	균열	0.2	㎜	0.4	m		59						
5	균열	0.2	㎜	0.4	m		60						
6	균열	0.2	㎜	0.4	m		61						
7	균열	0.2	㎜	0.8	m		62						
8	균열	0.2	㎜	0.8	m		63						
9	균열	0.3	㎜	0.4	m		64						
10	균열	0.2	㎜	0.5	m		65						
11	균열	0.2	㎜	0.4	m		66						
12	균열	0.2	㎜	0.4	m		67						
13	균열	0.2	㎜	0.4	m		68						
14	균열	0.2	㎜	0.4	m		69						
15	균열	0.2	㎜	0.4	m		70						
16	균열	0.2	㎜	0.4	m		71						
17	균열	0.2	㎜	0.4	m		72						
18	균열	0.2	㎜	0.4	m		73						
19	균열	0.2	㎜	0.4	m		74						
20	파손	0.2	m	0.3	m	0.06	75						
21	균열	0.2	㎜	0.7	m		76						
22	균열	0.2	㎜	0.7	m		77						
23	균열	0.2	㎜	0.7	m		78						
24	균열	0.2	㎜	0.4	m		79						
25	균열	0.2	㎜	0.4	m		80						
26	균열	0.3	㎜	0.8	m		81						
27	균열	0.1	㎜	0.5	m		82						
28	균열	0.1	㎜	0.5	m		83						
29	균열	0.1	㎜	0.5	m		84						
30	균열	0.2	㎜	0.5	m		85						
31							86						
32							87						
33							88						
34							89
