외관조사망도 번호
G8_부용교_토공노반_(15k150~15153k)

호남고속선_부용교_토공노반_27(15.150~15.1653km, L=3m)

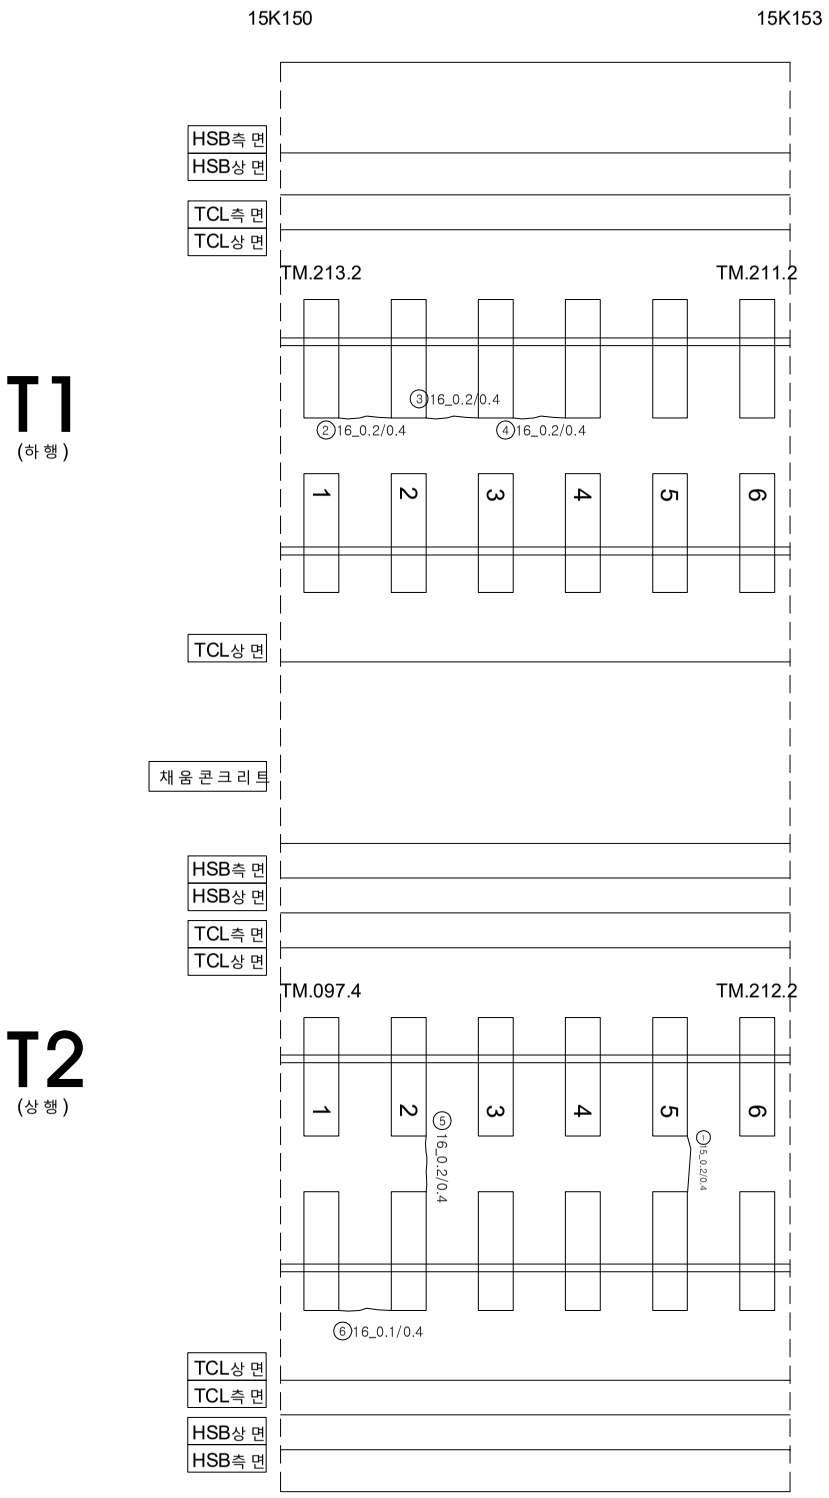
연번	손상	폭		연장		비고	연번	손상	폭		연장		비고
1	균열	0.2	㎜	0.4	m		56						
2	균열	0.2	㎜	0.4	m		57						
3	균열	0.2	㎜	0.4	m		58						
4	균열	0.2	㎜	0.4	m		59						
5	균열	0.2	㎜	0.4	m		60						
6	균열	0.1	㎜	0.4	m		61						
7							62						
8							63						
9							64						
10							65						
11							66						
12							67						
13							68						
14							69						
15							70						
16							71						
17							72						
18							73						
19							74						
20							75						
21							76						
22							77						
23							78						
24							79						
25							80						
26							81						
27							82						
28							83						
29							84						
30							85						
31							86						
32							87						
33							88						
34							89						
35							90						
36							91						
37							92						
38							93						
39							94						
40							95						
41							96						
42							97						
43							98						
44							99						
45							100						
46							101						
47							102						
48							103
