호남고속선_부용교_토공노반_6(14.940~14.950km, L=10m)

외관조사망도 번호
G8_부용교_토공노반_(14k940~14k950)

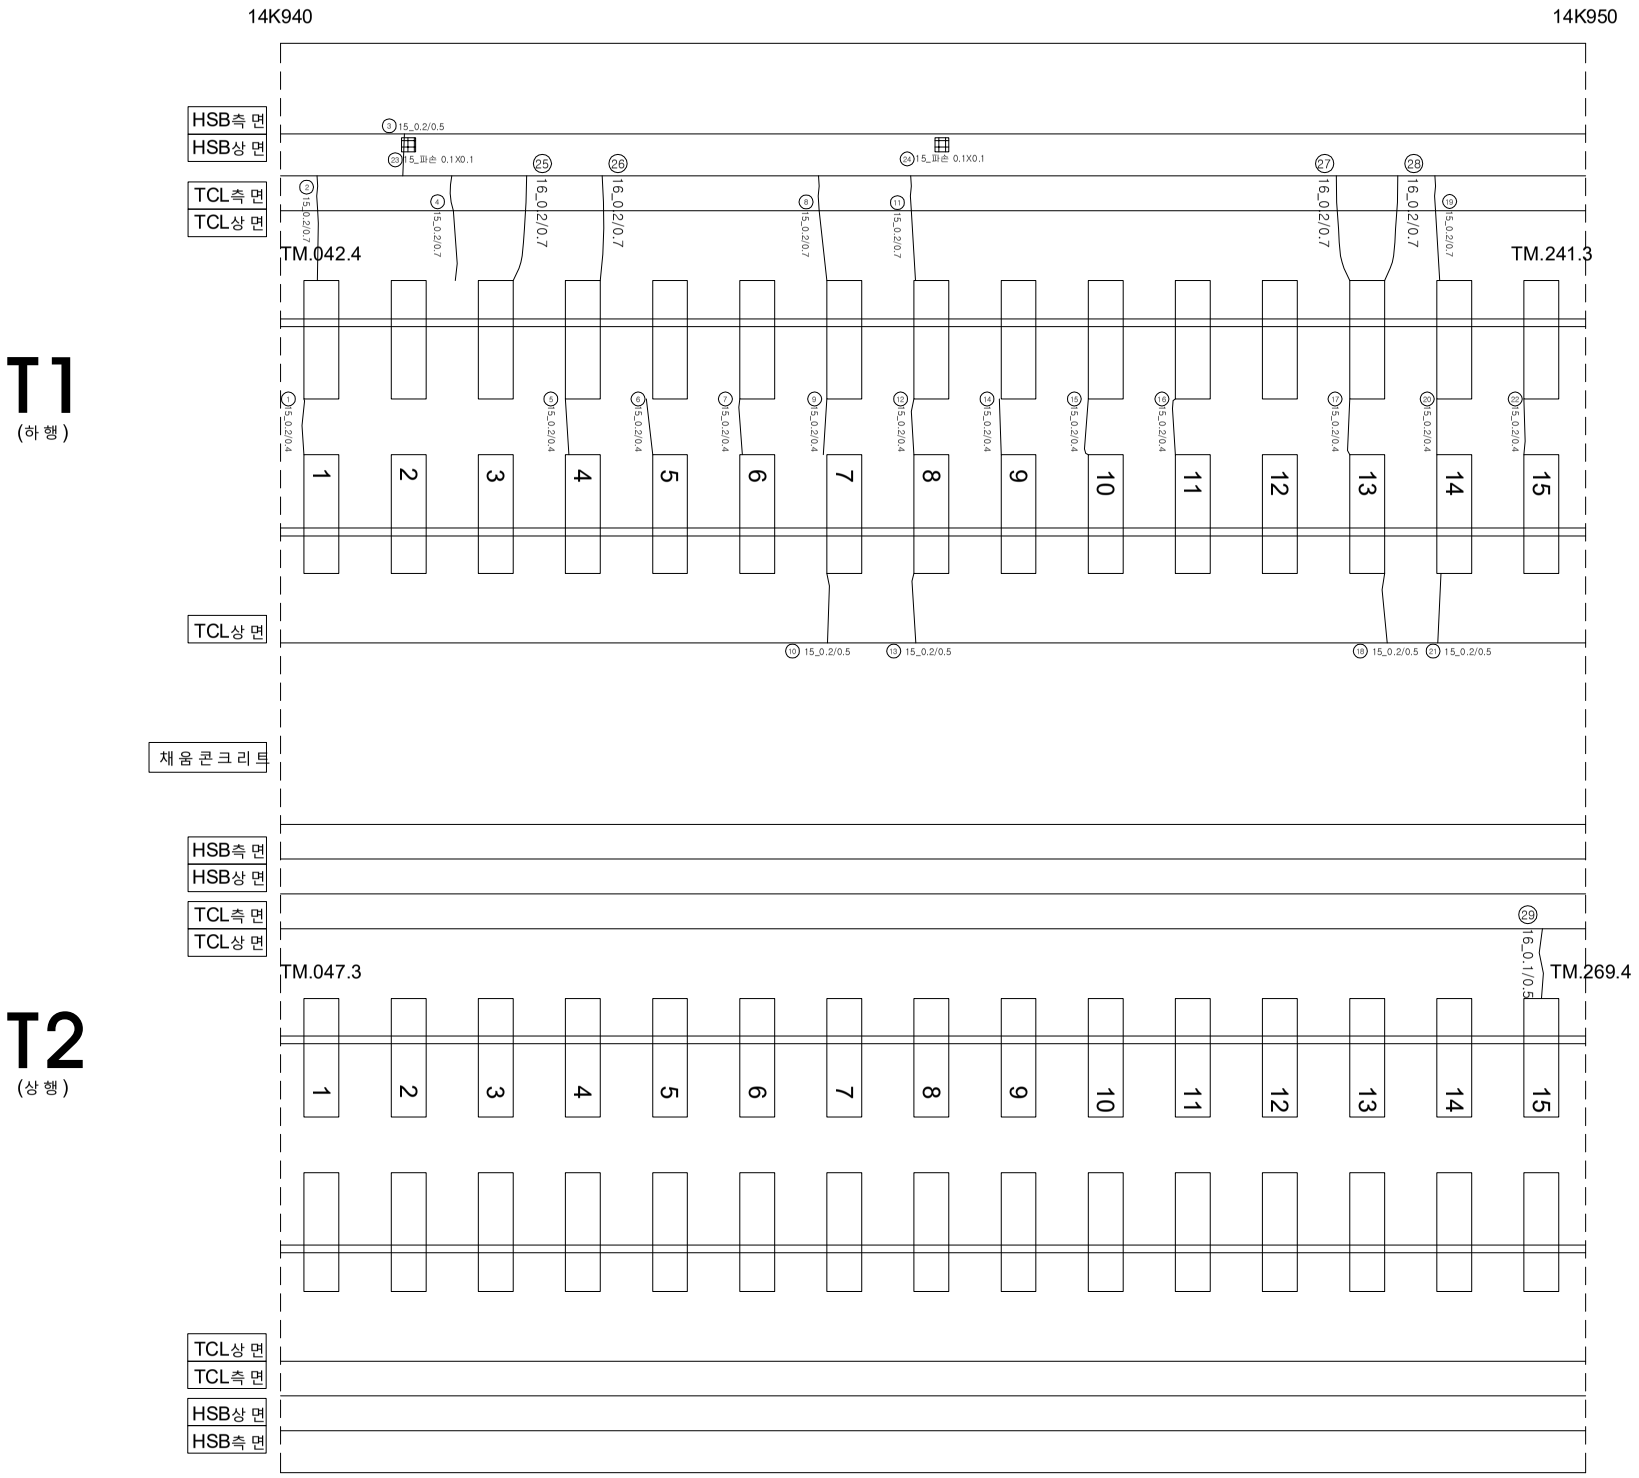
연번	손상	폭		연장		비고	연번	손상	폭		연장		비고
1	균열	0.2	㎜	0.4	m		56						
2	균열(변경)	0.2	㎜	0.7	m		57						
3	균열	0.2	㎜	0.5	m		58						
4	균열(변경)	0.2	㎜	0.7	m		59						
5	균열	0.2	㎜	0.4	m		60						
6	균열	0.2	㎜	0.4	m		61						
7	균열	0.2	㎜	0.4	m		62						
8	균열(변경)	0.2	㎜	0.7	m		63						
9	균열	0.2	㎜	0.4	m		64						
10	균열	0.2	㎜	0.5	m		65						
11	균열(변경)	0.2	㎜	0.7	m		66						
12	균열	0.2	㎜	0.4	m		67						
13	균열	0.2	㎜	0.5	m		68						
14	균열	0.2	㎜	0.4	m		69						
15	균열	0.2	㎜	0.4	m		70						
16	균열	0.2	㎜	0.4	m		71						
17	균열	0.2	㎜	0.4	m		72						
18	균열	0.2	㎜	0.5	m		73						
19	균열(변경)	0.2	㎜	0.7	m		74						
20	균열	0.2	㎜	0.4	m		75						
21	균열	0.2	㎜	0.5	m		76						
22	균열	0.2	㎜	0.4	m		77						
23	파손	0.1	m	0.1	m	0.01	78						
24	파손	0.1	m	0.1	m	0.01	79						
25	균열	0.2	㎜	0.7	m		80						
26	균열	0.2	㎜	0.7	m		81						
27	균열	0.2	㎜	0.7	m		82						
28	균열	0.2	㎜	0.7	m		83						
29	균열	0.1	㎜	0.5	m		84						
30							85						
31							86						
32							87						
33							88
