외관조사망도 번호
G8_부용교_토공노반_(14k970~14k980)

호남고속선_부용교_토공노반_9(14.970~14.980km, L=10m)

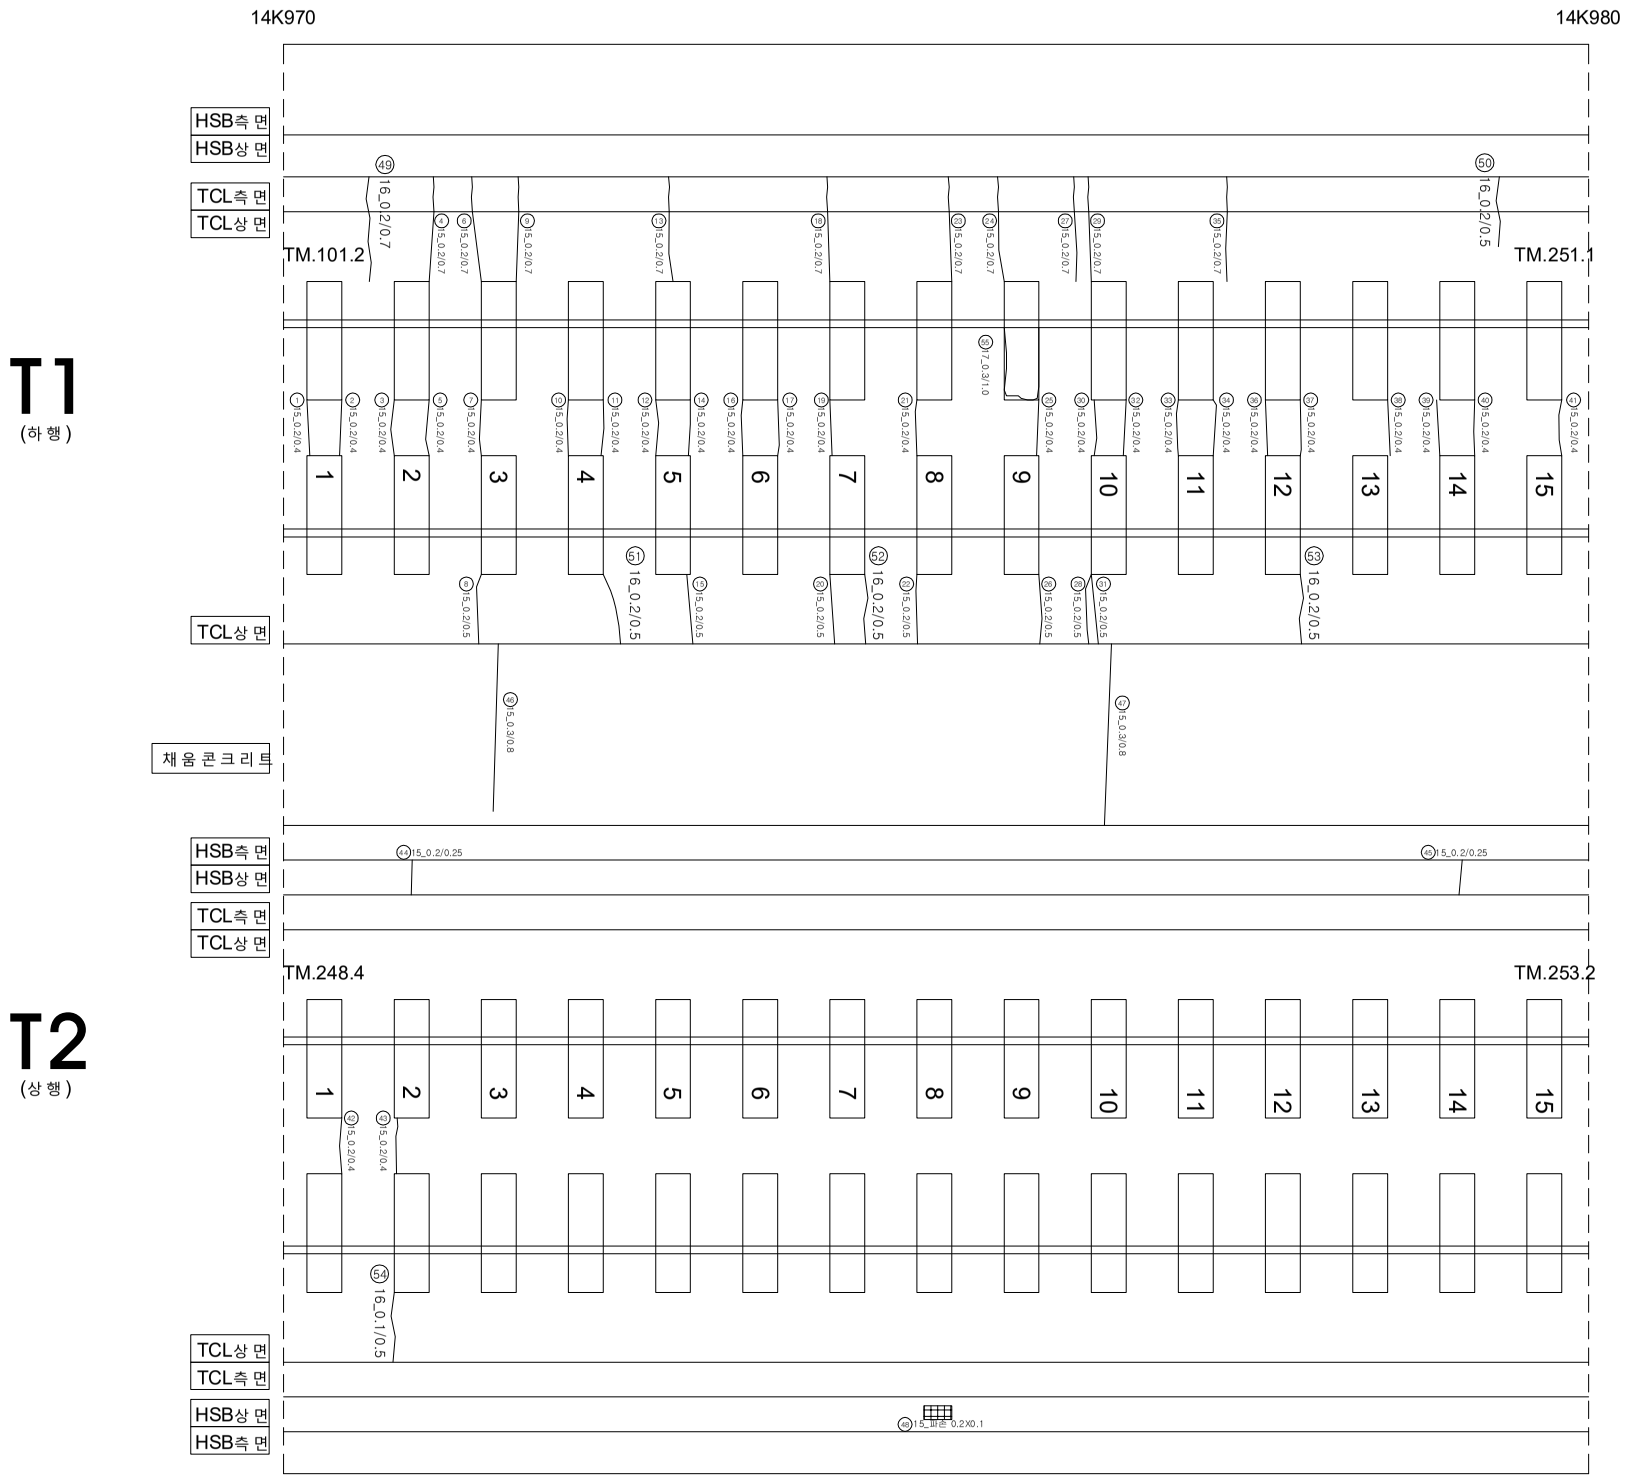
연번	손상	폭		연장		비고	연번	손상	폭		연장		비고
1	균열	0.2	㎜	0.4	m		56						
2	균열	0.2	㎜	0.4	m		57						
3	균열	0.2	㎜	0.4	m		58						
4	균열(변경)	0.2	㎜	0.7	m		59						
5	균열	0.2	㎜	0.4	m		60						
6	균열(변경)	0.2	㎜	0.7	m		61						
7	균열	0.2	㎜	0.4	m		62						
8	균열	0.2	㎜	0.5	m		63						
9	균열(변경)	0.2	㎜	0.7	m		64						
10	균열	0.2	㎜	0.4	m		65						
11	균열	0.2	㎜	0.4	m		66						
12	균열	0.2	㎜	0.4	m		67						
13	균열(변경)	0.2	㎜	0.7	m		68						
14	균열	0.2	㎜	0.4	m		69						
15	균열	0.2	㎜	0.5	m		70						
16	균열	0.2	㎜	0.4	m		71						
17	균열	0.2	㎜	0.4	m		72						
18	균열(변경)	0.2	㎜	0.7	m		73						
19	균열	0.2	㎜	0.4	m		74						
20	균열	0.2	㎜	0.5	m		75						
21	균열	0.2	㎜	0.4	m		76						
22	균열	0.2	㎜	0.5	m		77						
23	균열(변경)	0.2	㎜	0.7	m		78						
24	균열(변경)	0.2	㎜	0.7	m		79						
25	균열	0.2	㎜	0.4	m		80						
26	균열	0.2	㎜	0.5	m		81						
27	균열(변경)	0.2	㎜	0.7	m		82						
28	균열	0.2	㎜	0.5	m		83						
29	균열(변경)	0.2	㎜	0.7	m		84						
30	균열	0.2	㎜	0.4	m		85						
31	균열	0.2	㎜	0.5	m		86						
32	균열	0.2	㎜	0.4	m		87

33	균열	0.2	㎜	0.4	m		88						
34	균열	0.2	㎜	0.4	m		89						
35	균열(변경)	0.2	㎜	0.7	m		90						
36	균열	0.2	㎜	0.4	m		91						
37	균열	0.2	㎜	0.4	m		92						
38	균열	0.2	㎜	0.4	m		93						
39	균열	0.2	㎜	0.4	m		94						
40	균열	0.2	㎜	0.4	m		95						
41	균열	0.2	㎜	0.4	m		96						
42	균열	0.2	㎜	0.4	m		97						
43	균열	0.2	㎜	0.4	m		98						
44	균열	0.2	㎜	0.3	m		99						
45	균열	0.2	㎜	0.3	m		100						
46	균열	0.3	㎜	0.8	m		101						
47	균열	0.3	㎜	0.8	m		102						
48	파손	0.2	m	0.1	m		103						
49	균열	0.2	㎜	0.7	m		104						
50	균열	0.2	㎜	0.5	m		105						
51	균열	0.2	㎜	0.5	m		106						
52	균열	0.2	㎜	0.5	m		107						
53	균열	0.2	㎜	0.5	m		108						
54	균열	0.1	㎜	0.5	m		109						
55	균열	0.3	㎜	1.0	m	신규	110
