호남고속선 부용2터널_17(15.305~15.315km, S15)

외관조사망도 번호
U4_부용2터널_17(15k305~15k315)

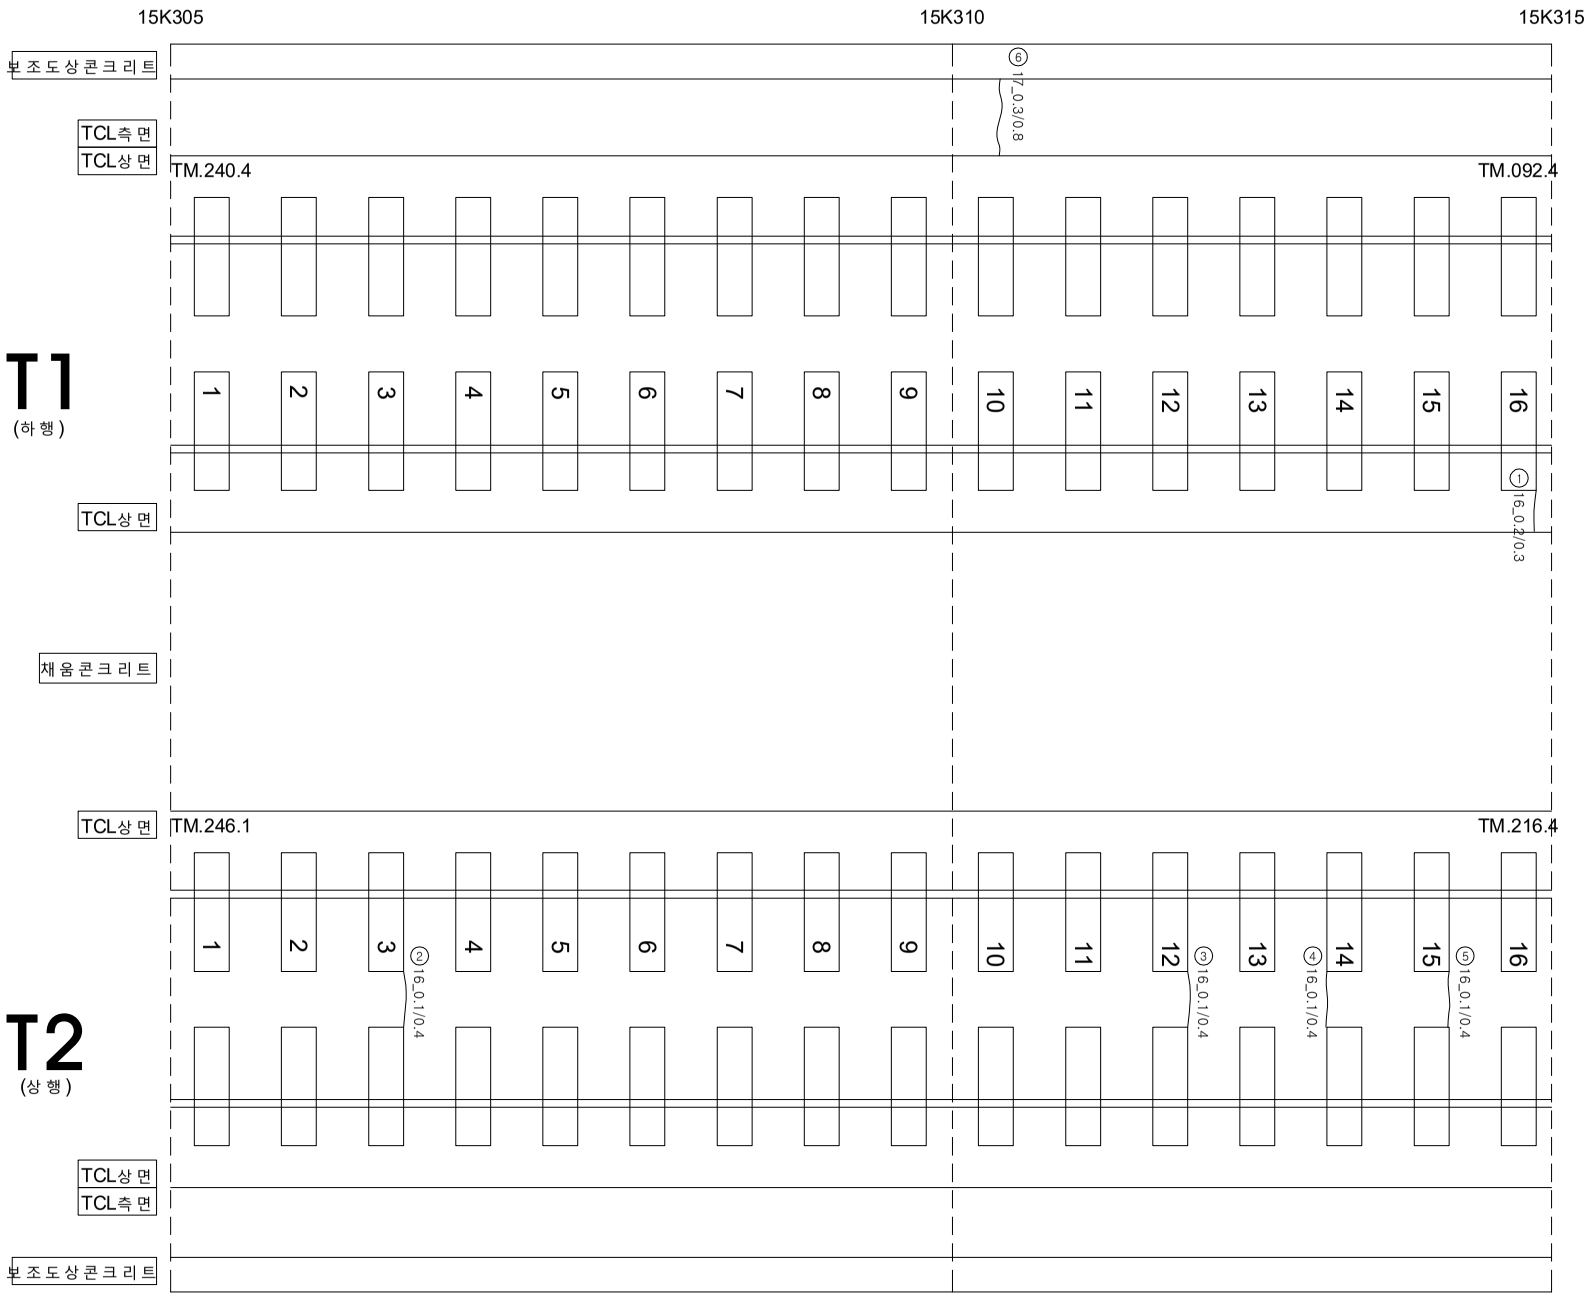
연번	손상	폭		연장		비고	연번	손상	폭		연장		비고
1	균열	0.2	㎜	0.3	m		56						
2	균열	0.1	㎜	0.4	m		57						
3	균열	0.1	㎜	0.4	m		58						
4	균열	0.1	㎜	0.4	m		59						
5	균열	0.1	㎜	0.4	m		60						
6	균열	0.3	㎜	0.8	m	신규	61						
7							62						
8							63						
9							64						
10							65						
11							66						
12							67						
13							68						
14							69						
15							70						
16							71						
17							72						
18							73						
19							74						
20							75						
21							76						
22							77						
23							78						
24							79						
25							80						
26							81						
27							82						
28							83						
29							84						
30							85						
31							86						
32							87						
33							88						
34							89						
35							90						
36							91						
37							92						
38							93						
39							94						
40							95						
41							96						
42							97						
43							98						
44							99						
45							100						
46							101						
47							102						
48							103
