호남고속선 부용2터널_38(15.515~15.525km, S36)

외관조사망도 번호
U4_부용2터널_38(15k515~15k525)

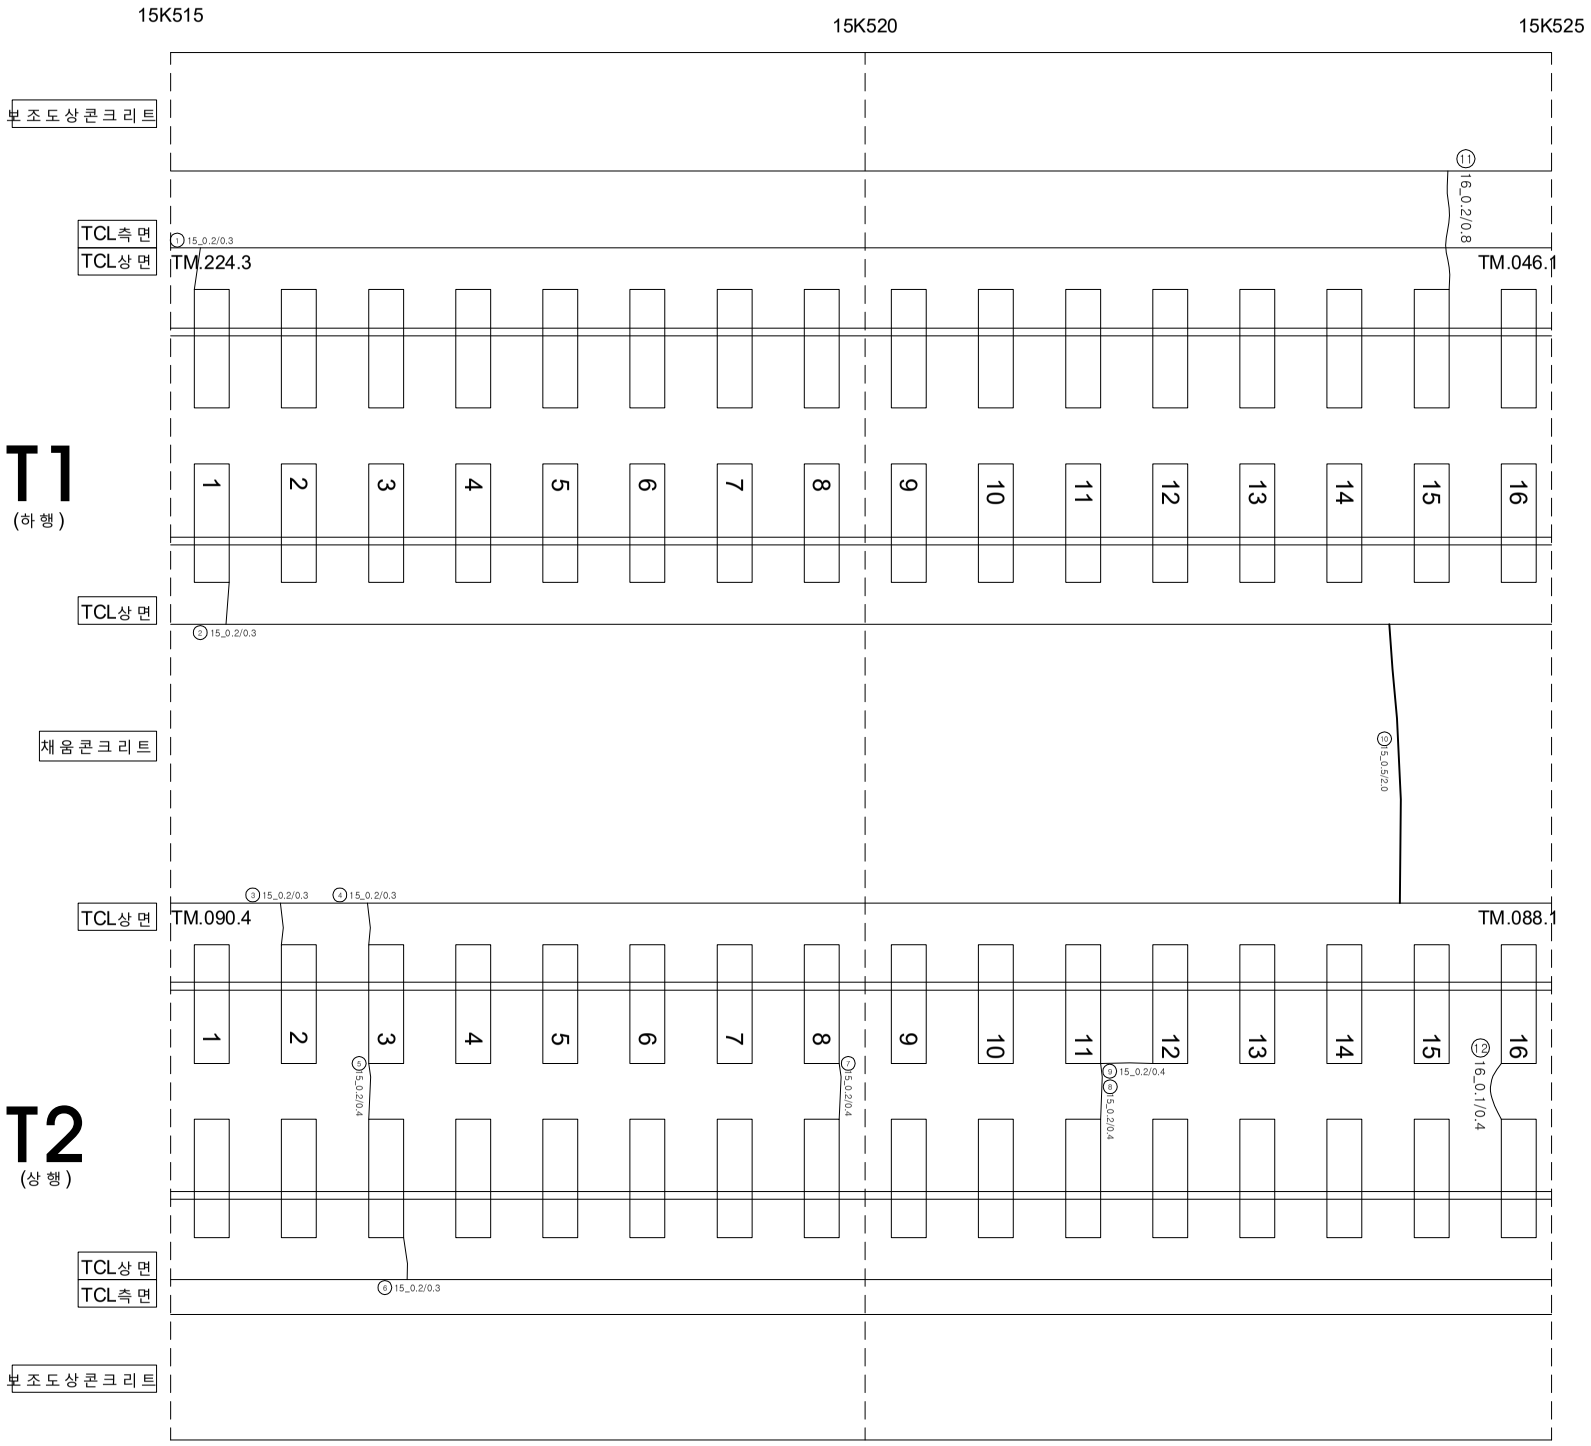
연번	손상	폭		연장		비고	연번	손상	폭		연장		비고
1	균열	0.2	㎜	0.3	m		56						
2	균열	0.2	㎜	0.3	m		57						
3	균열	0.2	㎜	0.3	m		58						
4	균열	0.2	㎜	0.3	m		59						
5	균열	0.2	㎜	0.4	m		60						
6	균열	0.2	㎜	0.3	m		61						
7	균열	0.2	㎜	0.4	m		62						
8	균열	0.2	㎜	0.4	m		63						
9	균열	0.2	㎜	0.4	m		64						
10	균열	0.5	㎜	2.0	m		65						
11	균열	0.2	㎜	0.8	m		66						
12	균열	0.2	㎜	0.4	m		67						
13							68						
14							69						
15							70						
16							71						
17							72						
18							73						
19							74						
20							75						
21							76						
22							77						
23							78						
24							79						
25							80						
26							81						
27							82						
28							83						
29							84						
30							85						
31							86						
32							87						
33							88						
34							89						
35							90						
36							91						
37							92						
38							93						
39							94						
40							95						
41							96						
42							97						
43							98						
44							99						
45							100
