외관조사망도 번호
U4_부용2터널_43(15k565~15k575)

호남고속선 부용2터널_43(15.565~15.575km, S41)

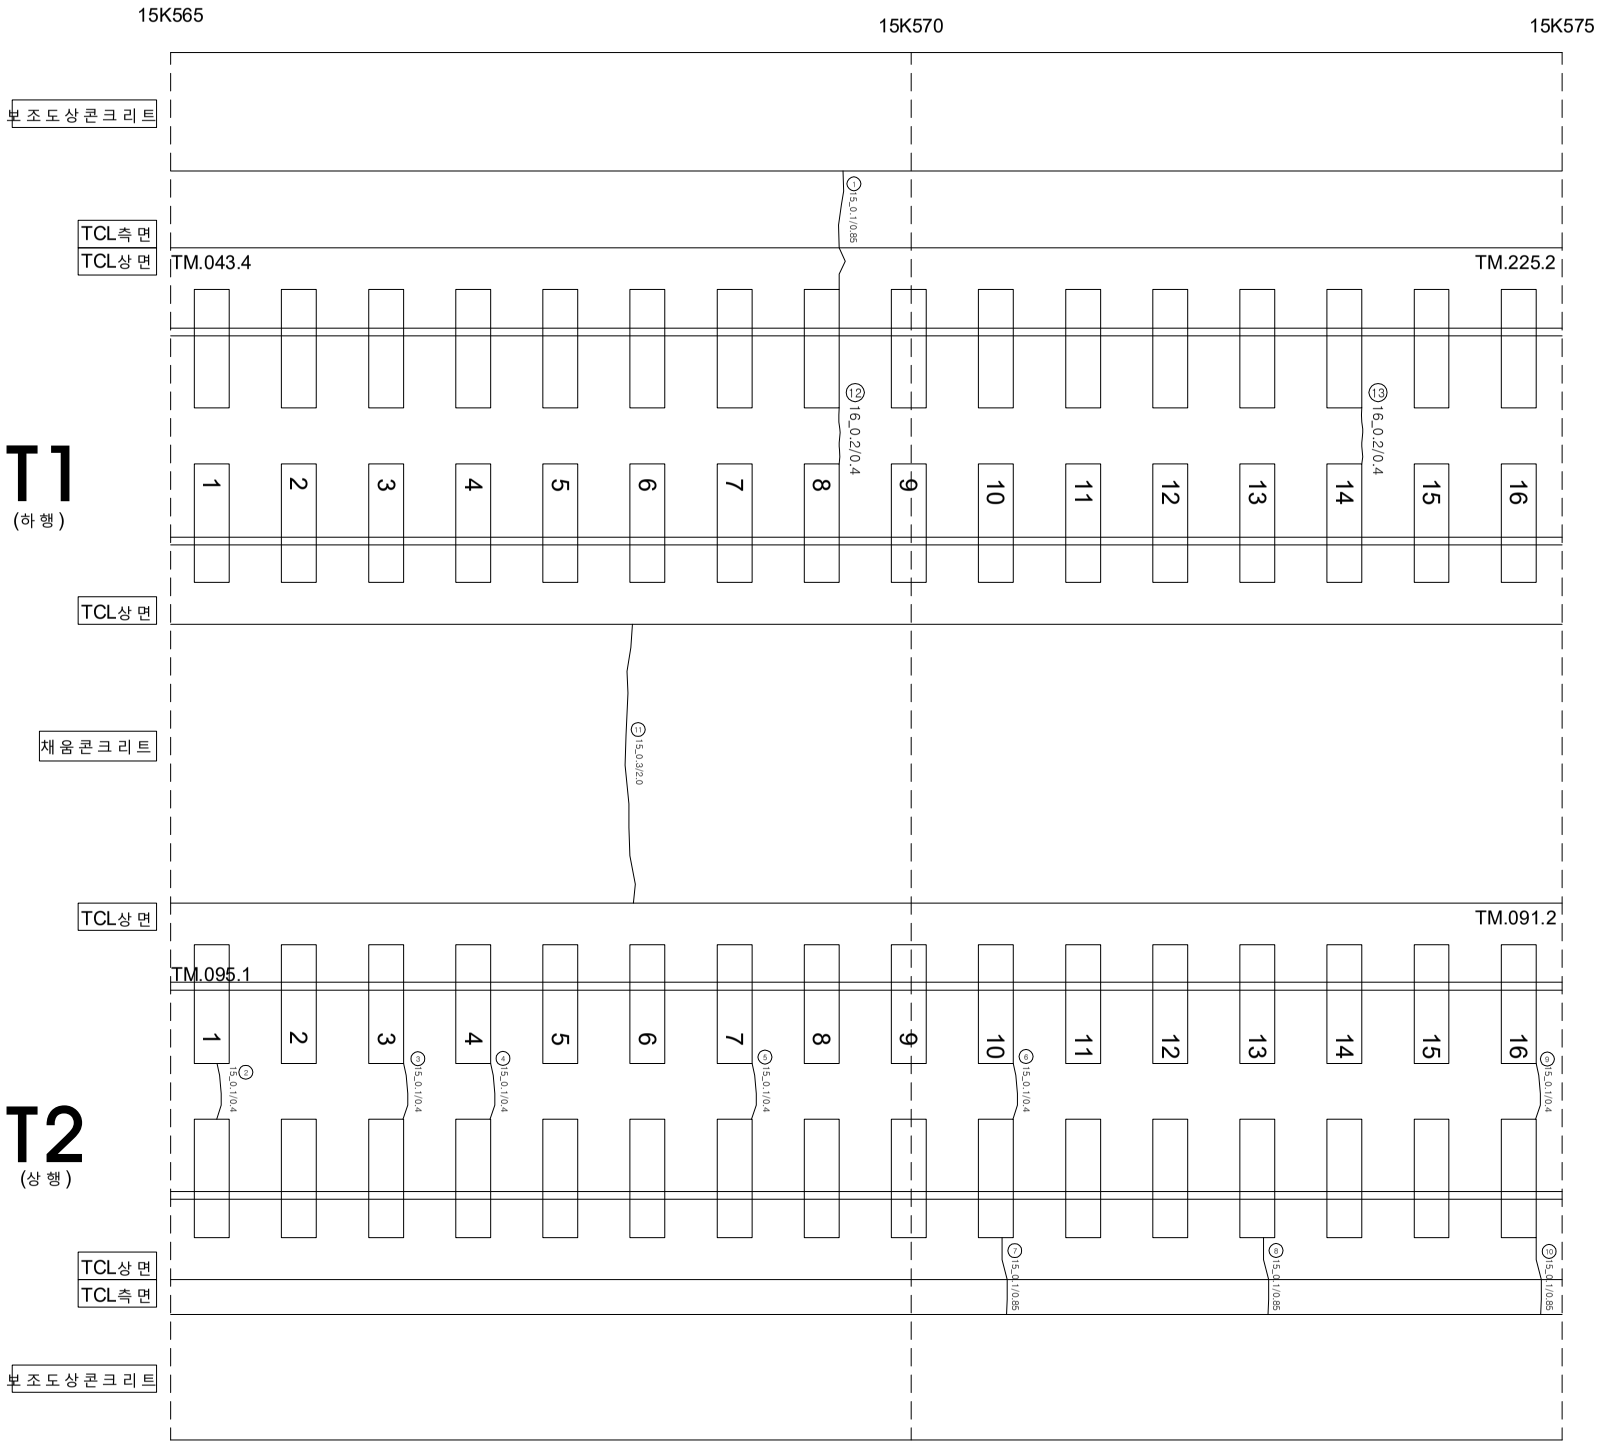
연번	손상	폭		연장		비고	연번	손상	폭		연장		비고
1	균열	0.1	㎜	0.9	m		56						
2	균열	0.1	㎜	0.4	m		57						
3	균열	0.1	㎜	0.4	m		58						
4	균열	0.1	㎜	0.4	m		59						
5	균열	0.1	㎜	0.4	m		60						
6	균열	0.1	㎜	0.4	m		61						
7	균열	0.1	㎜	0.9	m		62						
8	균열	0.1	㎜	0.9	m		63						
9	균열	0.1	㎜	0.4	m		64						
10	균열	0.1	㎜	0.9	m		65						
11	균열	0.3	㎜	2.0	m		66						
12	균열	0.2	㎜	0.4	m		67						
13	균열	0.2	㎜	0.4	m		68						
14							69						
15							70						
16							71						
17							72						
18							73						
19							74						
20							75						
21							76						
22							77						
23							78						
24							79						
25							80						
26							81						
27							82						
28							83						
29							84						
30							85						
31							86						
32							87						
33							88						
34							89						
35							90						
36							91						
37							92						
38							93						
39							94						
40							95						
41							96						
42							97						
43							98						
44							99						
45							100

46							101						
47							102						
48							103						
49							104						
50							105						
51							106						
52							107						
53							108						
54							109						
55							110
