외관조사망도 번호
U4_부용2터널_44(15k575~15k585)

호남고속선 부용2터널_44(15.575~15.585km, S42)

시행사	용역명	용역사	과업책임자	분야별책임자
KORAIL 한국철도공사 KOREA RAILROAD	2017년도 호남고속선 오송-광주송정간 콘크리트궤도 점검용역	(주)한국구조물안전연구원 (주)한국국토안전연구원 (재)한국건설품질연구원	이복영	라윤강 김경기 윤석기

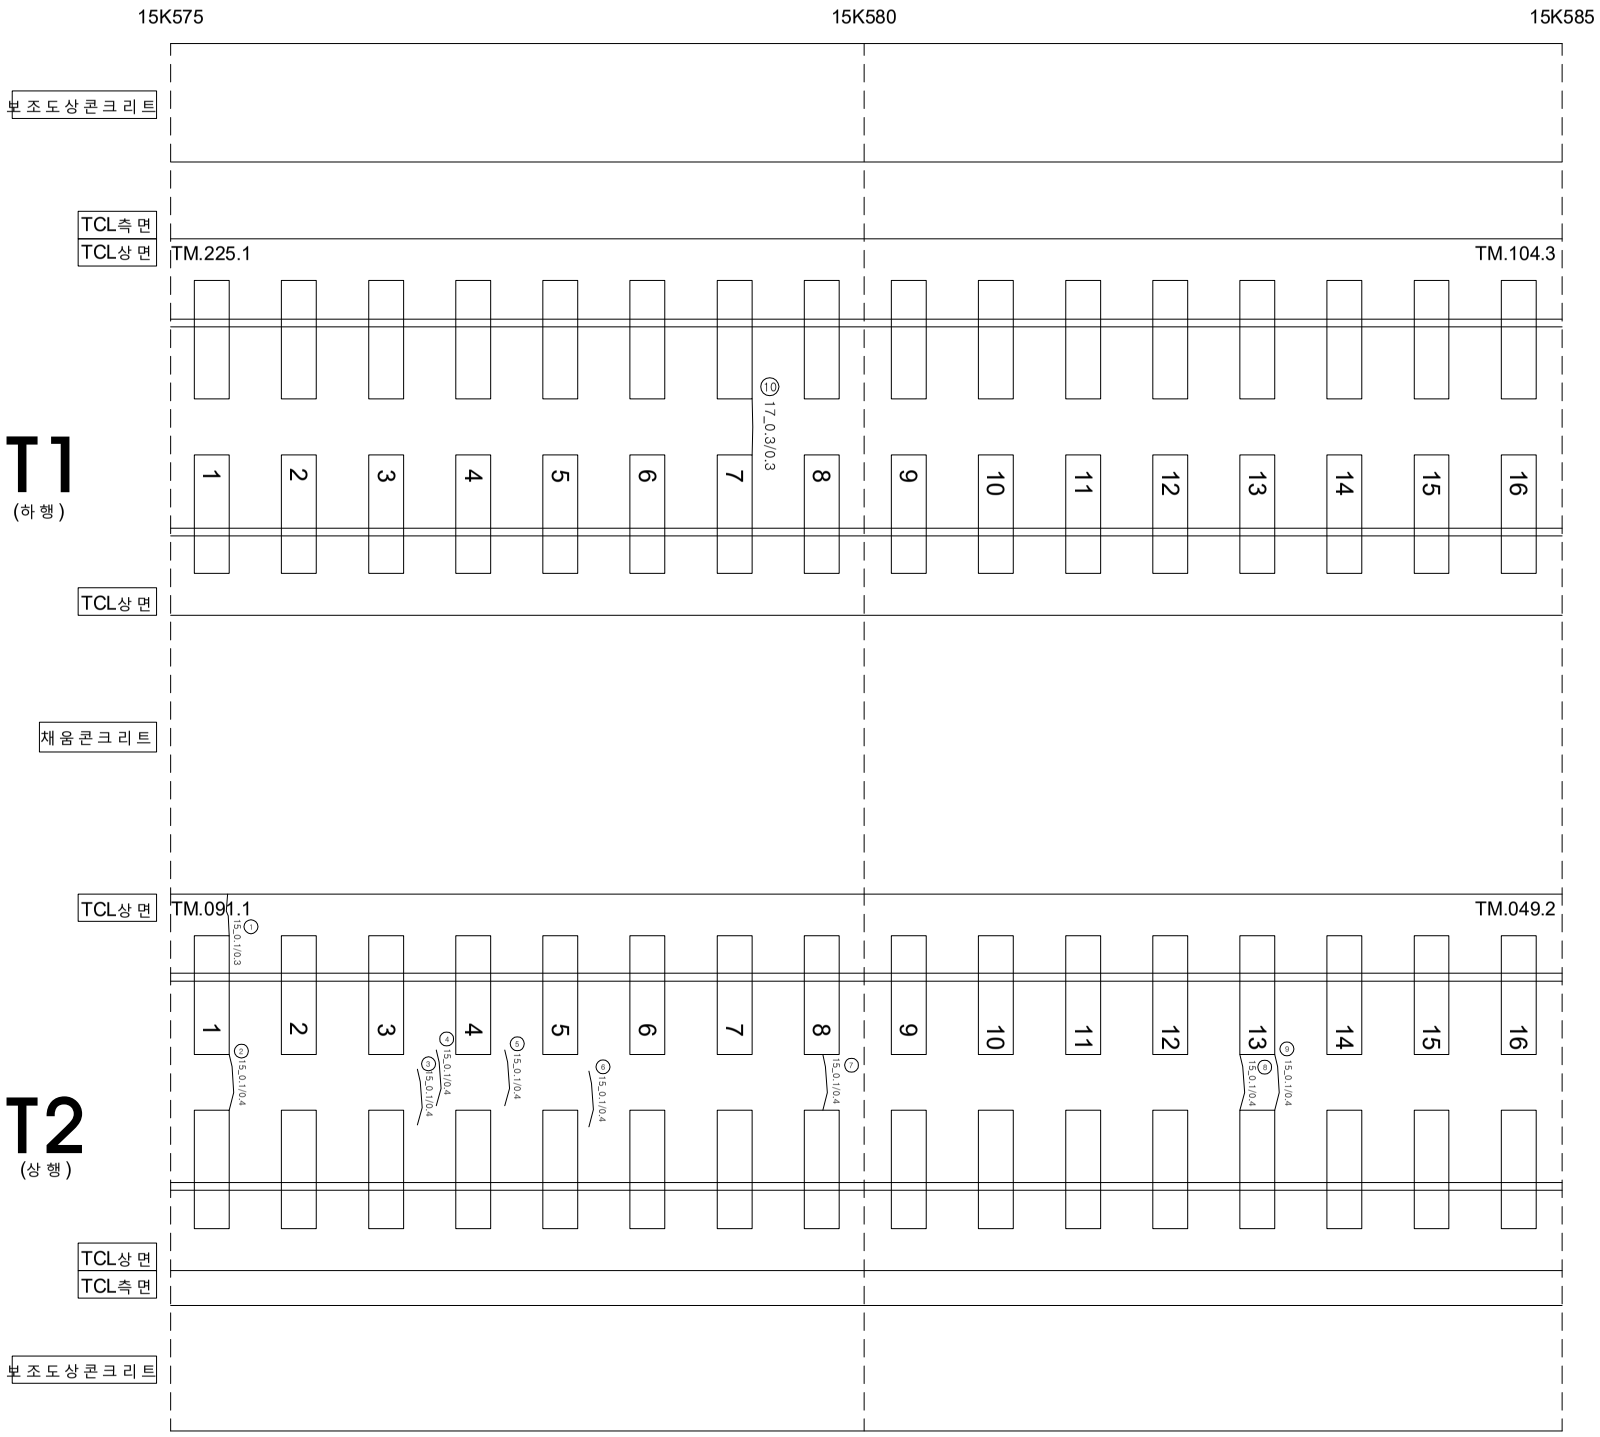
연번	손상	폭		연장		비고	연번	손상	폭		연장		비고
1	균열	0.1	㎜	0.3	m		56						
2	균열	0.1	㎜	0.4	m		57						
3	균열	0.1	㎜	0.4	m		58						
4	균열	0.1	㎜	0.4	m		59						
5	균열	0.1	㎜	0.4	m		60						
6	균열	0.1	㎜	0.4	m		61						
7	균열	0.1	㎜	0.4	m		62						
8	균열	0.1	㎜	0.4	m		63						
9	균열	0.1	㎜	0.4	m		64						
10	균열	0.3	㎜	0.3	m	신규	65						
11							66						
12							67						
13							68						
14							69						
15							70						
16							71						
17							72						
18							73						
19							74						
20							75						
21							76						
22							77						
23							78						
24							79						
25							80						
26							81						
27							82						
28							83						
29							84						
30							85						
31							86						
32							87						
33							88						
34							89						
35							90						
36							91						
37							92						
38							93						
39							94						
40							95						
41							96						
42							97						
43							98						
44							99						
45							100						
46							101

47							102						
48							103						
49							104						
50							105						
51							106						
52							107						
53							108						
54							109						
55							110
