외관조사망도 번호
U4_부용2터널_116(16k275~16k285)

호남고속선 부용2터널_116(16.275~16.285km, S114)

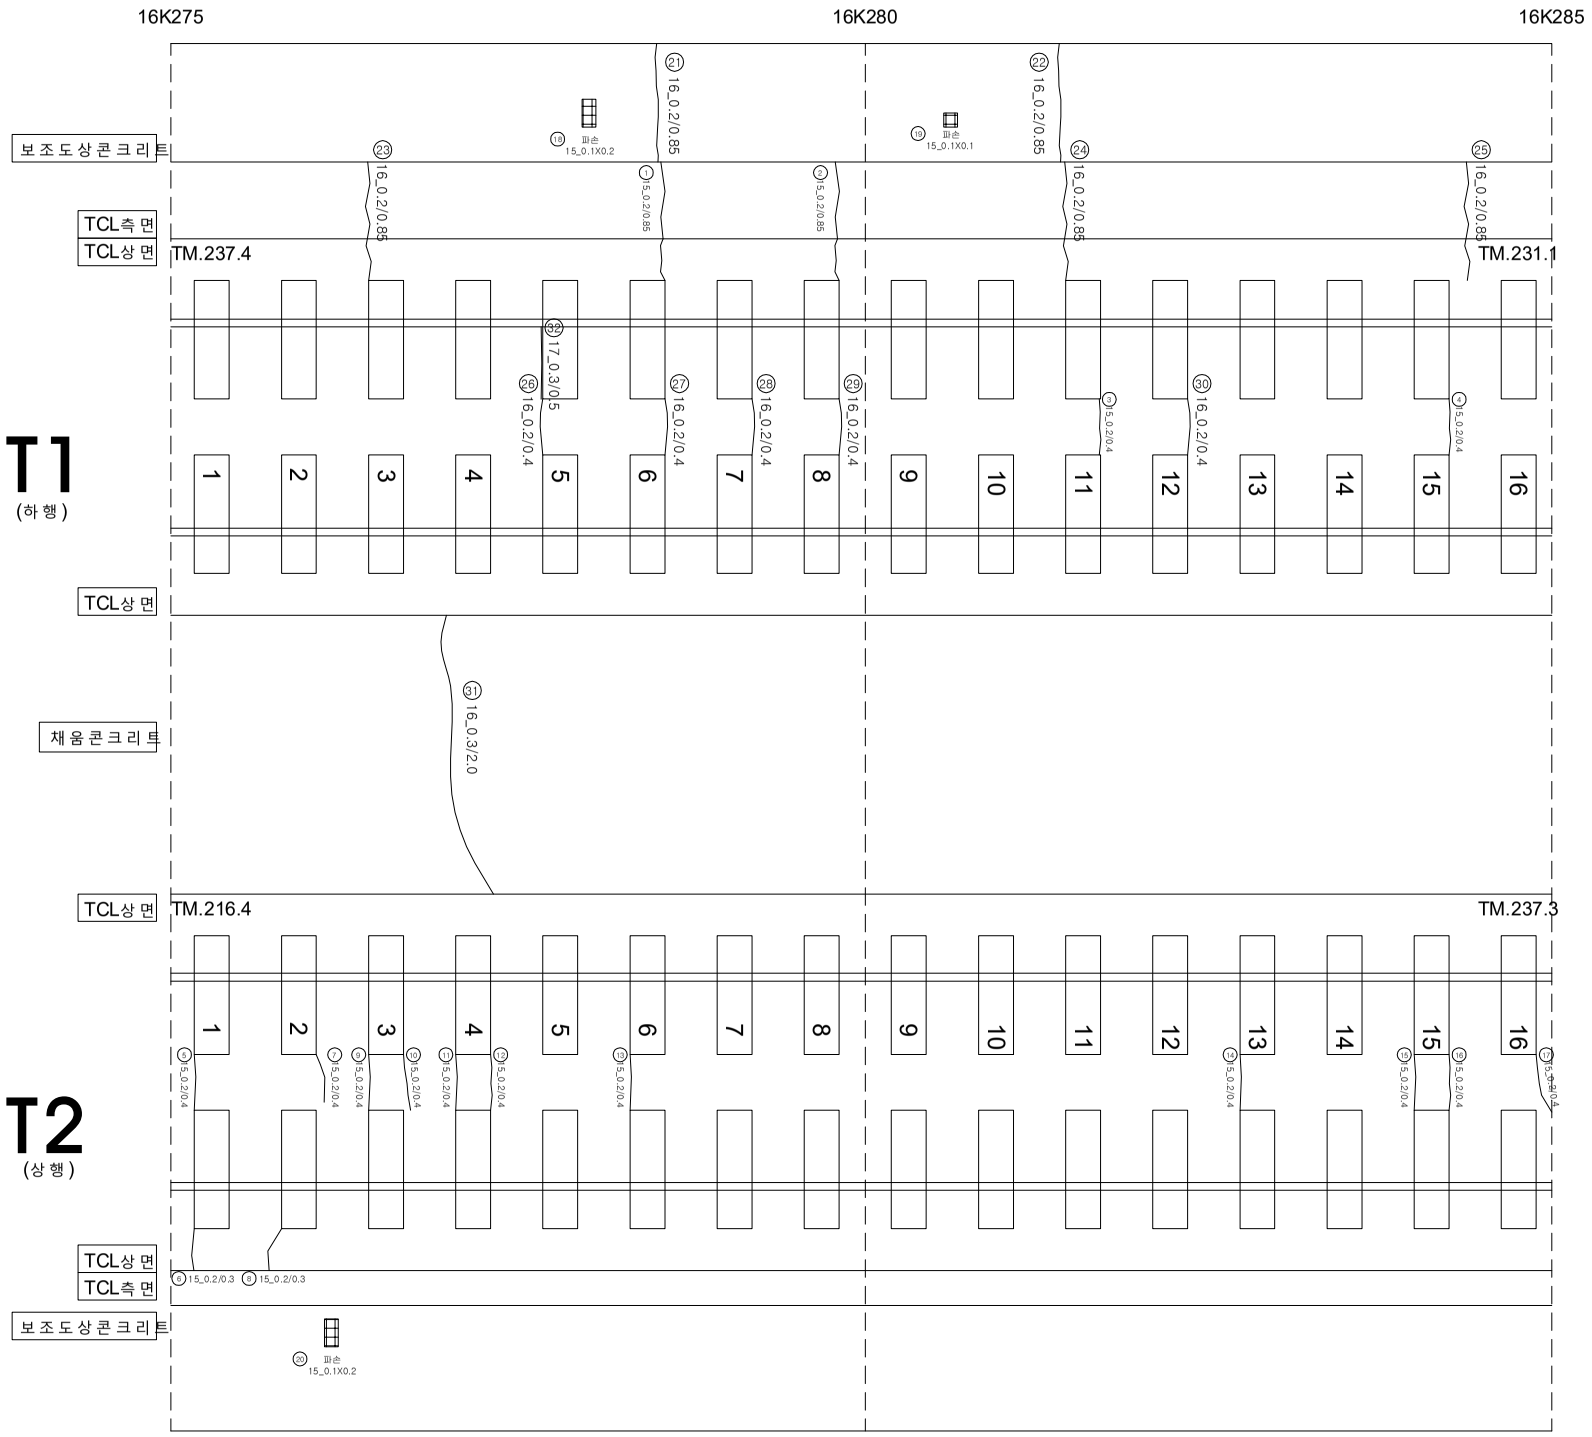
연번	손상	폭		연장		비고	연번	손상	폭		연장		비고
1	균열	0.2	㎜	0.85	m		56						
2	균열	0.2	㎜	0.85	m		57						
3	균열	0.2	㎜	0.4	m		58						
4	균열	0.2	㎜	0.4	m		59						
5	균열	0.2	㎜	0.4	m		60						
6	균열	0.2	㎜	0.3	m		61						
7	균열	0.2	㎜	0.4	m		62						
8	균열	0.2	㎜	0.3	m		63						
9	균열	0.2	㎜	0.4	m		64						
10	균열	0.2	㎜	0.4	m		65						
11	균열	0.2	㎜	0.4	m		66						
12	균열	0.2	㎜	0.4	m		67						
13	균열	0.2	㎜	0.4	m		68						
14	균열	0.2	㎜	0.4	m		69						
15	균열	0.2	㎜	0.4	m		70						
16	균열	0.2	㎜	0.4	m		71						
17	균열	0.2	㎜	0.4	m		72						
18	파손	0.1	m	0.2	m		73						
19	파손	0.1	m	0.1	m		74						
20	파손	0.1	m	0.2	m		75						
21	균열	0.2	㎜	0.85	m		76						
22	균열	0.2	㎜	0.85	m		77						
23	균열	0.2	㎜	0.85	m		78						
24	균열	0.2	㎜	0.85	m		79						
25	균열	0.2	㎜	0.85	m		80						
26	균열	0.2	㎜	0.4	m		81						
27	균열	0.2	㎜	0.4	m		82						
28	균열	0.2	㎜	0.4	m		83						
29	균열	0.2	㎜	0.4	m		84						
30	균열	0.2	㎜	0.4	m		85						
31	균열	0.2	㎜	2.0	m		86						
32	경계부균열	0.3	㎜	0.5	m	신규	87						
33							88

34							89						
35							90						
36							91						
37							92						
38							93						
39							94						
40							95						
41							96						
42							97						
43							98						
44							99						
45							100						
46							101						
47							102						
48							103						
49							104						
50							105						
51							106						
52							107						
53							108						
54							109						
55							110
