외관조사망도 번호
U4_부용2터널_130(16k415~16k425)

호남고속선 부용2터널_130(16.415~16.425km, S128)

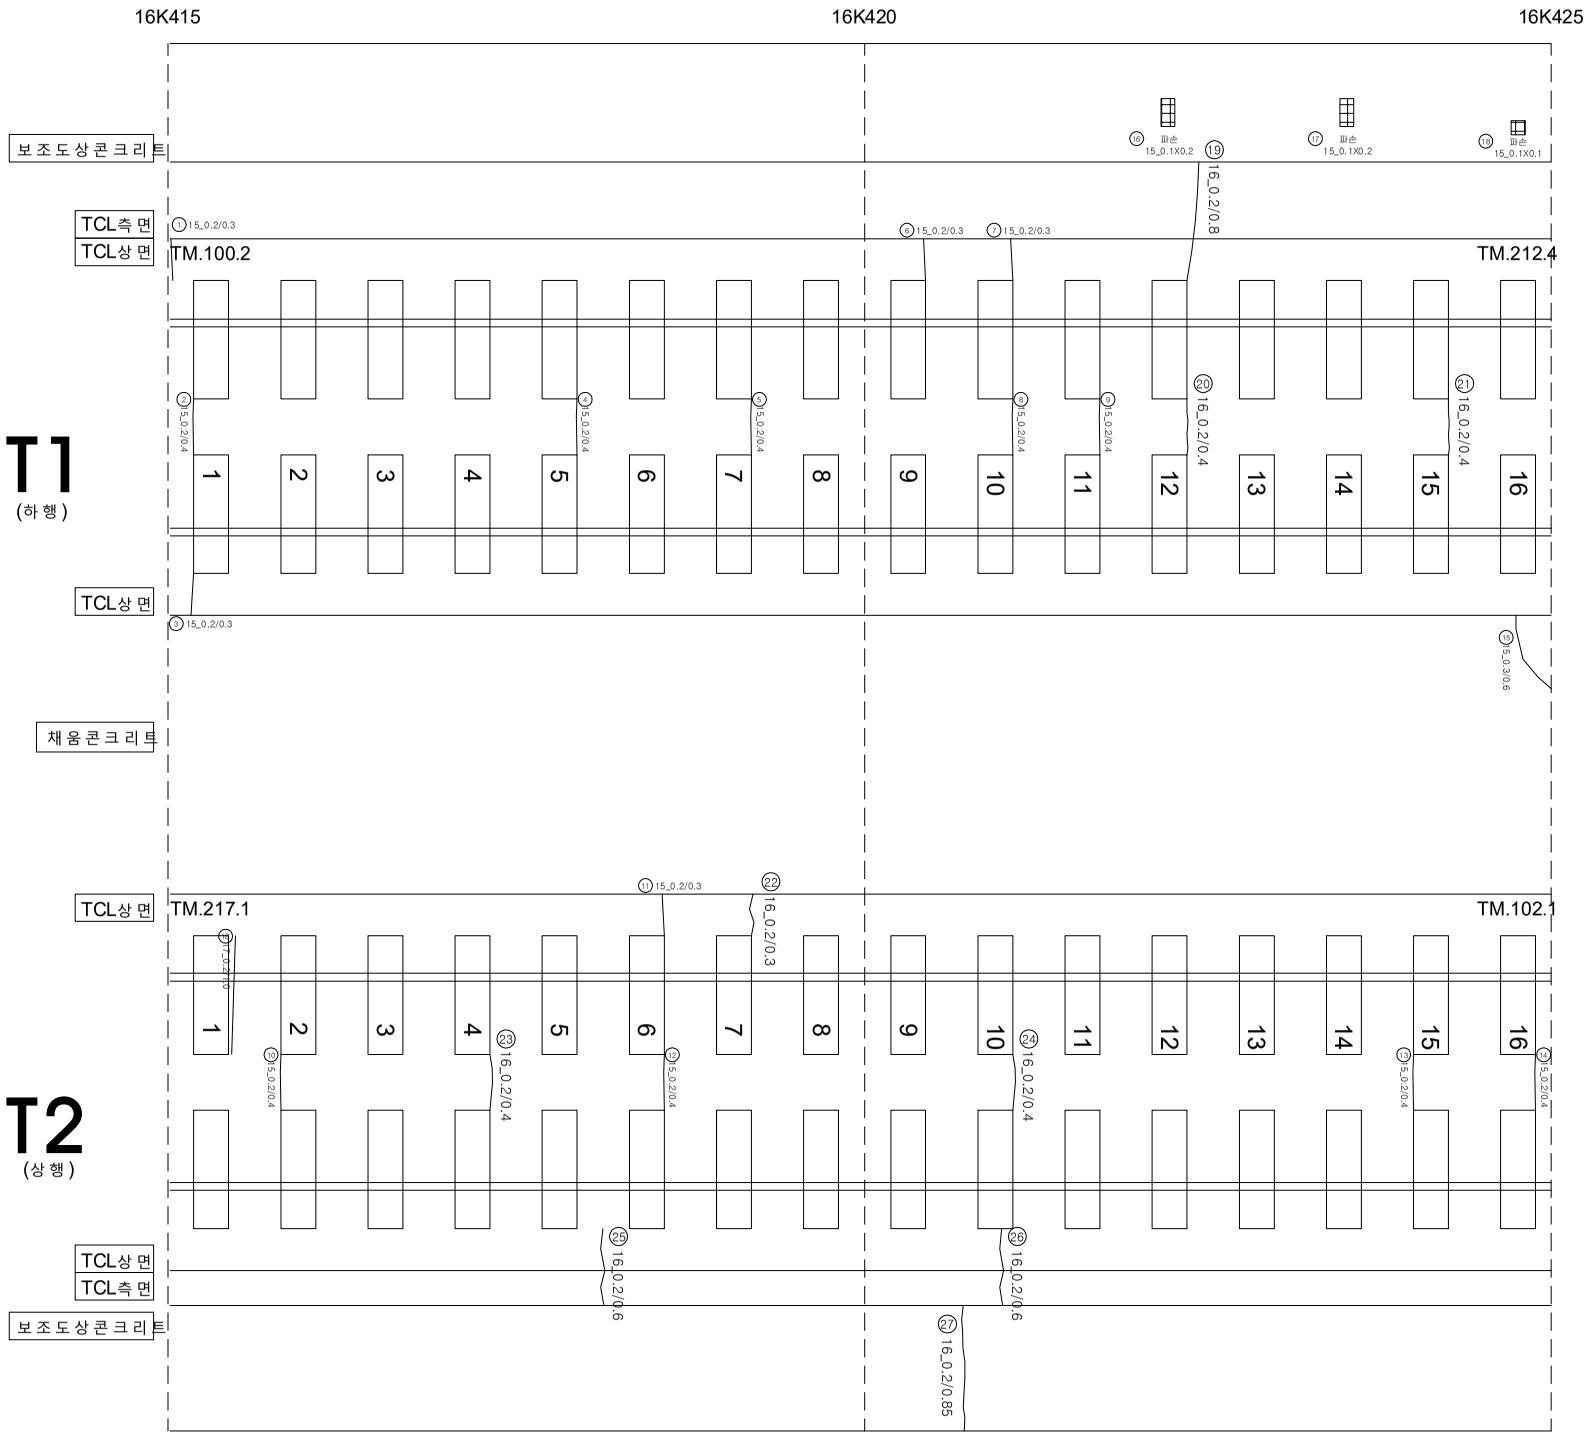
연번	손상	폭		연장		비고	연번	손상	폭		연장		비고
1	균열	0.2	㎜	0.3	m		56						
2	균열	0.2	㎜	0.4	m		57						
3	균열	0.2	㎜	0.3	m		58						
4	균열	0.2	㎜	0.4	m		59						
5	균열	0.2	㎜	0.4	m		60						
6	균열	0.2	㎜	0.3	m		61						
7	균열	0.2	㎜	0.3	m		62						
8	균열	0.2	㎜	0.4	m		63						
9	균열	0.2	㎜	0.4	m		64						
10	균열	0.2	㎜	0.4	m		65						
11	균열	0.2	㎜	0.3	m		66						
12	균열	0.2	㎜	0.4	m		67						
13	균열	0.2	㎜	0.4	m		68						
14	균열	0.2	㎜	0.4	m		69						
15	균열	0.3	㎜	0.6	m		70						
16	파손	0.1	m	0.2	m		71						
17	파손	0.1	m	0.2	m		72						
18	파손	0.1	m	0.1	m		73						
19	균열	0.2	㎜	0.8	m		74						
20	균열	0.2	㎜	0.4	m		75						
21	균열	0.2	㎜	0.4	m		76						
22	균열	0.2	㎜	0.3	m		77						
23	균열	0.2	㎜	0.4	m		78						
24	균열	0.2	㎜	0.4	m		79						
25	균열	0.2	㎜	0.6	m		80						
26	균열	0.2	㎜	0.6	m		81						
27	균열	0.2	㎜	0.85	m		82						
28	경계부 균열	0.2	㎜	1.0	m	신 규	83						
29							84						
30							85						
31							86						
32							87						
33							88						
34							89						
35							90

36							91						
37							92						
38							93						
39							94						
40							95						
41							96						
42							97						
43							98						
44							99						
45							100						
46							101						
47							102						
48							103						
49							104						
50							105						
51							106						
52							107						
53							108						
54							109						
55							110
