호남고속선 부용2터널_104(16.161~16.165km, S102)

외관조사망도 번호
U4_부용2터널_104(16k161~16k165)

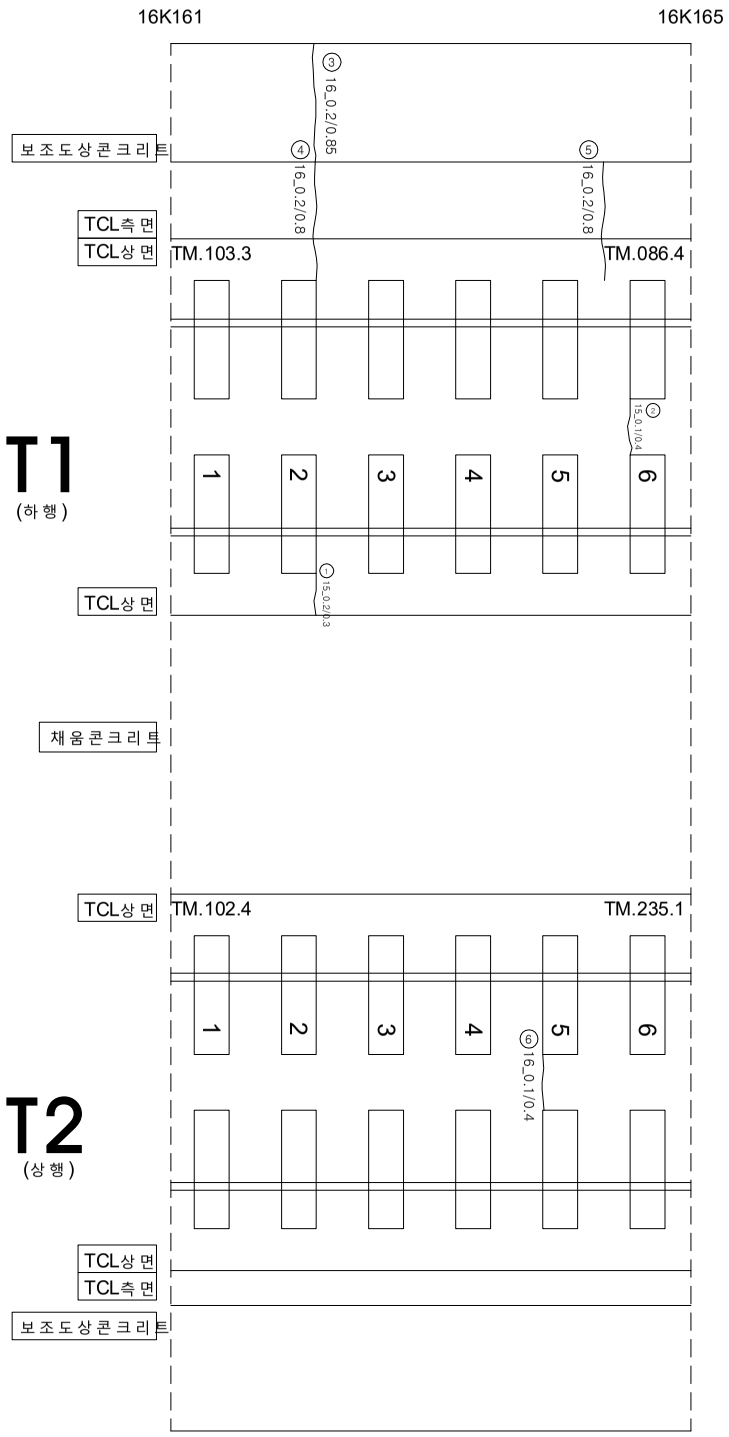
연번	손상	폭		연장		비고	연번	손상	폭		연장		비고
1	균열	0.2	㎜	0.3	m		56						
2	균열	0.1	㎜	0.4	m		57						
3	균열	0.2	㎜	0.85	m		58						
4	균열	0.2	㎜	0.8	m		59						
5	균열	0.2	㎜	0.8	m		60						
6	균열	0.1	㎜	0.4	m		61						
7							62						
8							63						
9							64						
10							65						
11							66						
12							67						
13							68						
14							69						
15							70						
16							71						
17							72						
18							73						
19							74						
20							75						
21							76						
22							77						
23							78						
24							79						
25							80						
26							81						
27							82						
28							83						
29							84						
30							85						
31							86						
32							87						
33							88						
34							89						
35							90						
36							91						
37							92						
38							93						
39							94						
40							95						
41							96						
42							97						
43							98						
44							99						
45							100						
46							101						
47							102						
48							103
