호남고속선 부용2터널_142(16.535~16.545km, S140)

외관조사망도 번호
U4_부용2터널_142(16k535~16k545)

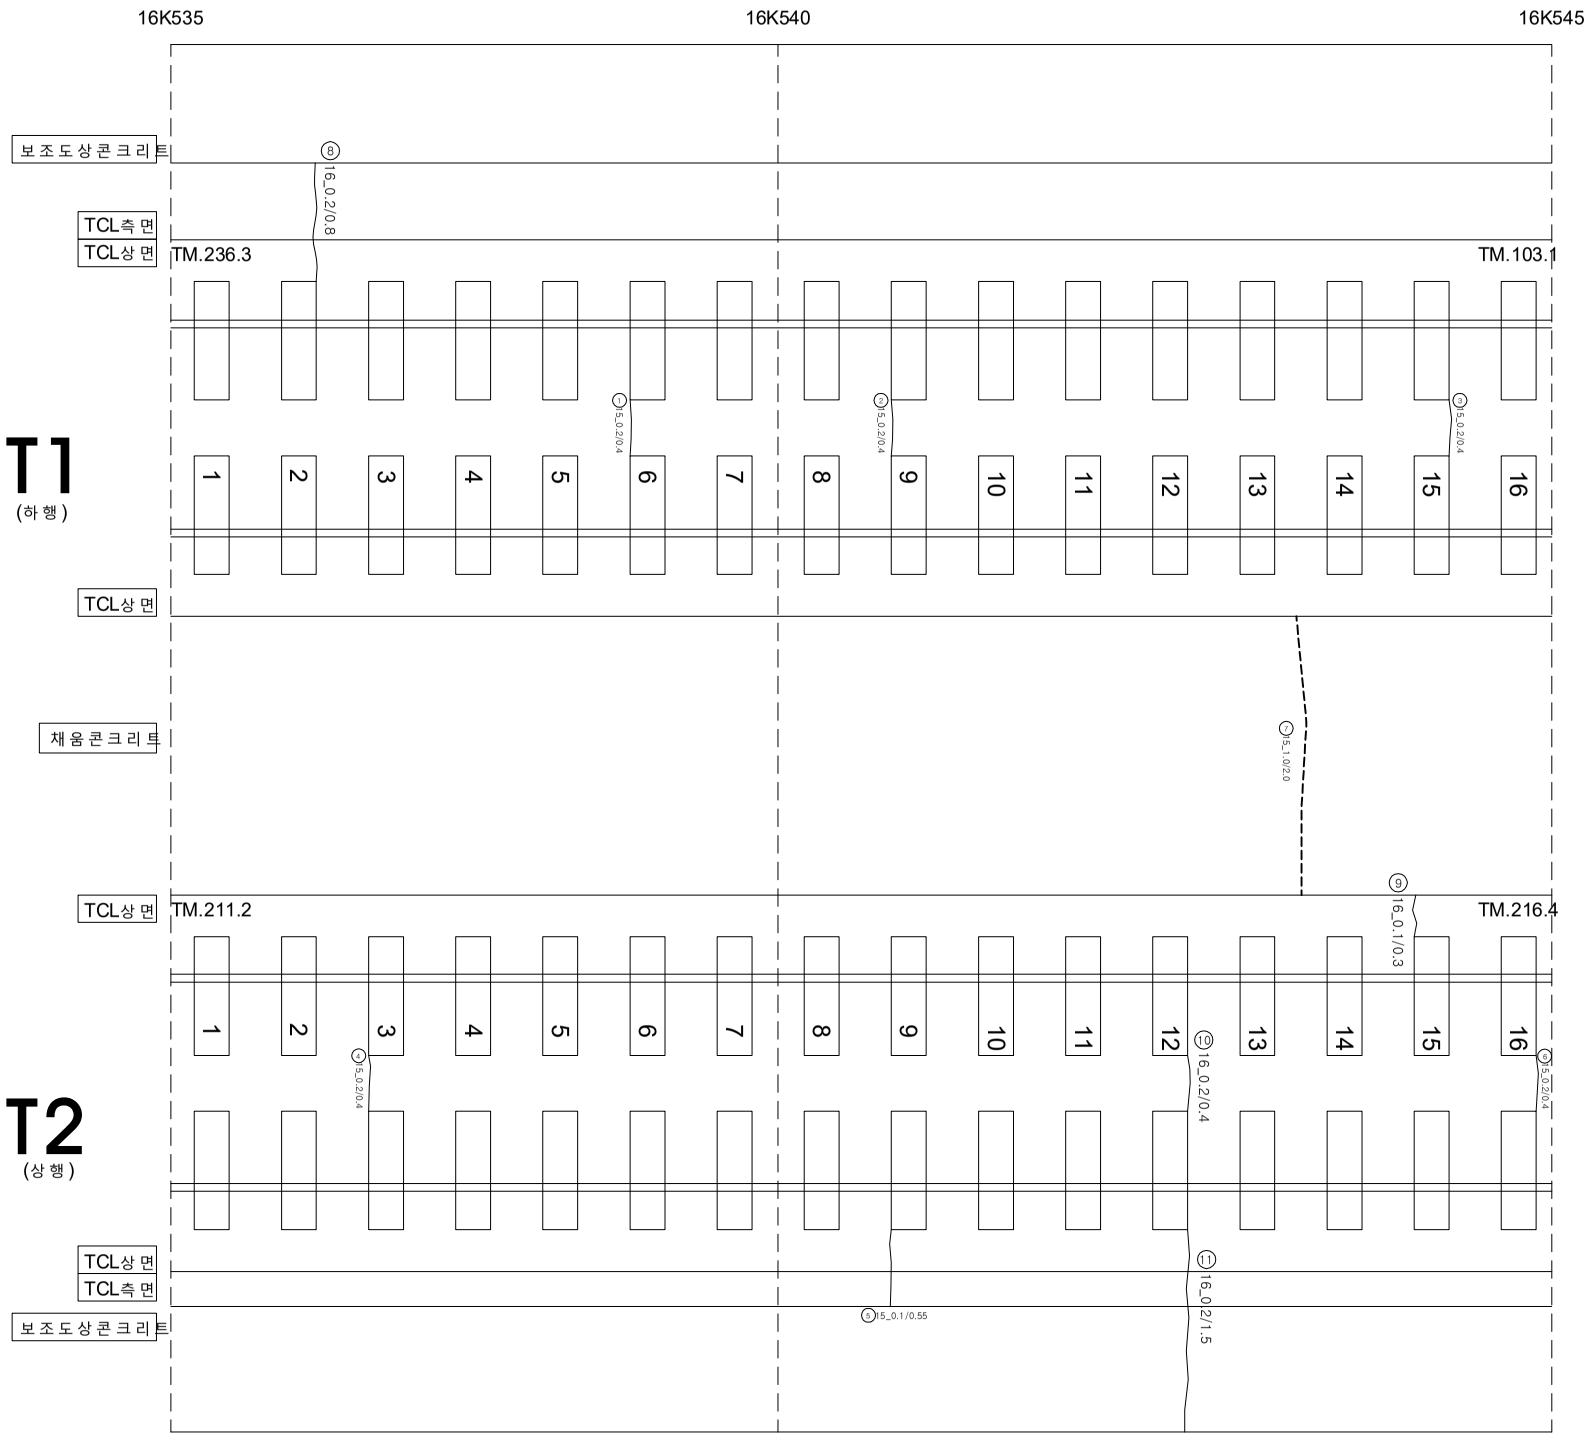
연번	손상	폭		연장		비고	연번	손상	폭		연장		비고
1	균열	0.2	㎜	0.4	m		56						
2	균열	0.2	㎜	0.4	m		57						
3	균열	0.2	㎜	0.4	m		58						
4	균열	0.2	㎜	0.4	m		59						
5	균열	0.1	㎜	0.6	m		60						
6	균열	0.2	㎜	0.4	m		61						
7	균열	1.0	㎜	2.0	m		62						
8	균열	0.2	㎜	0.8	m		63						
9	균열	0.1	㎜	0.3	m		64						
10	균열	0.2	㎜	0.4	m		65						
11	균열	0.2	㎜	1.5	m		66						
12							67						
13							68						
14							69						
15							70						
16							71						
17							72						
18							73						
19							74						
20							75						
21							76						
22							77						
23							78						
24							79						
25							80						
26							81						
27							82						
28							83						
29							84						
30							85						
31							86						
32							87						
33							88						
34							89						
35							90						
36							91						
37							92						
38							93						
39							94						
40							95						
41							96						
42							97						
43							98						
44							99						
45							100						
46							101
