외관조사망도 번호
U4_부용2터널_144(16k555~16k565)

호남고속선 부용2터널_144(16.555~16.565km, S142)

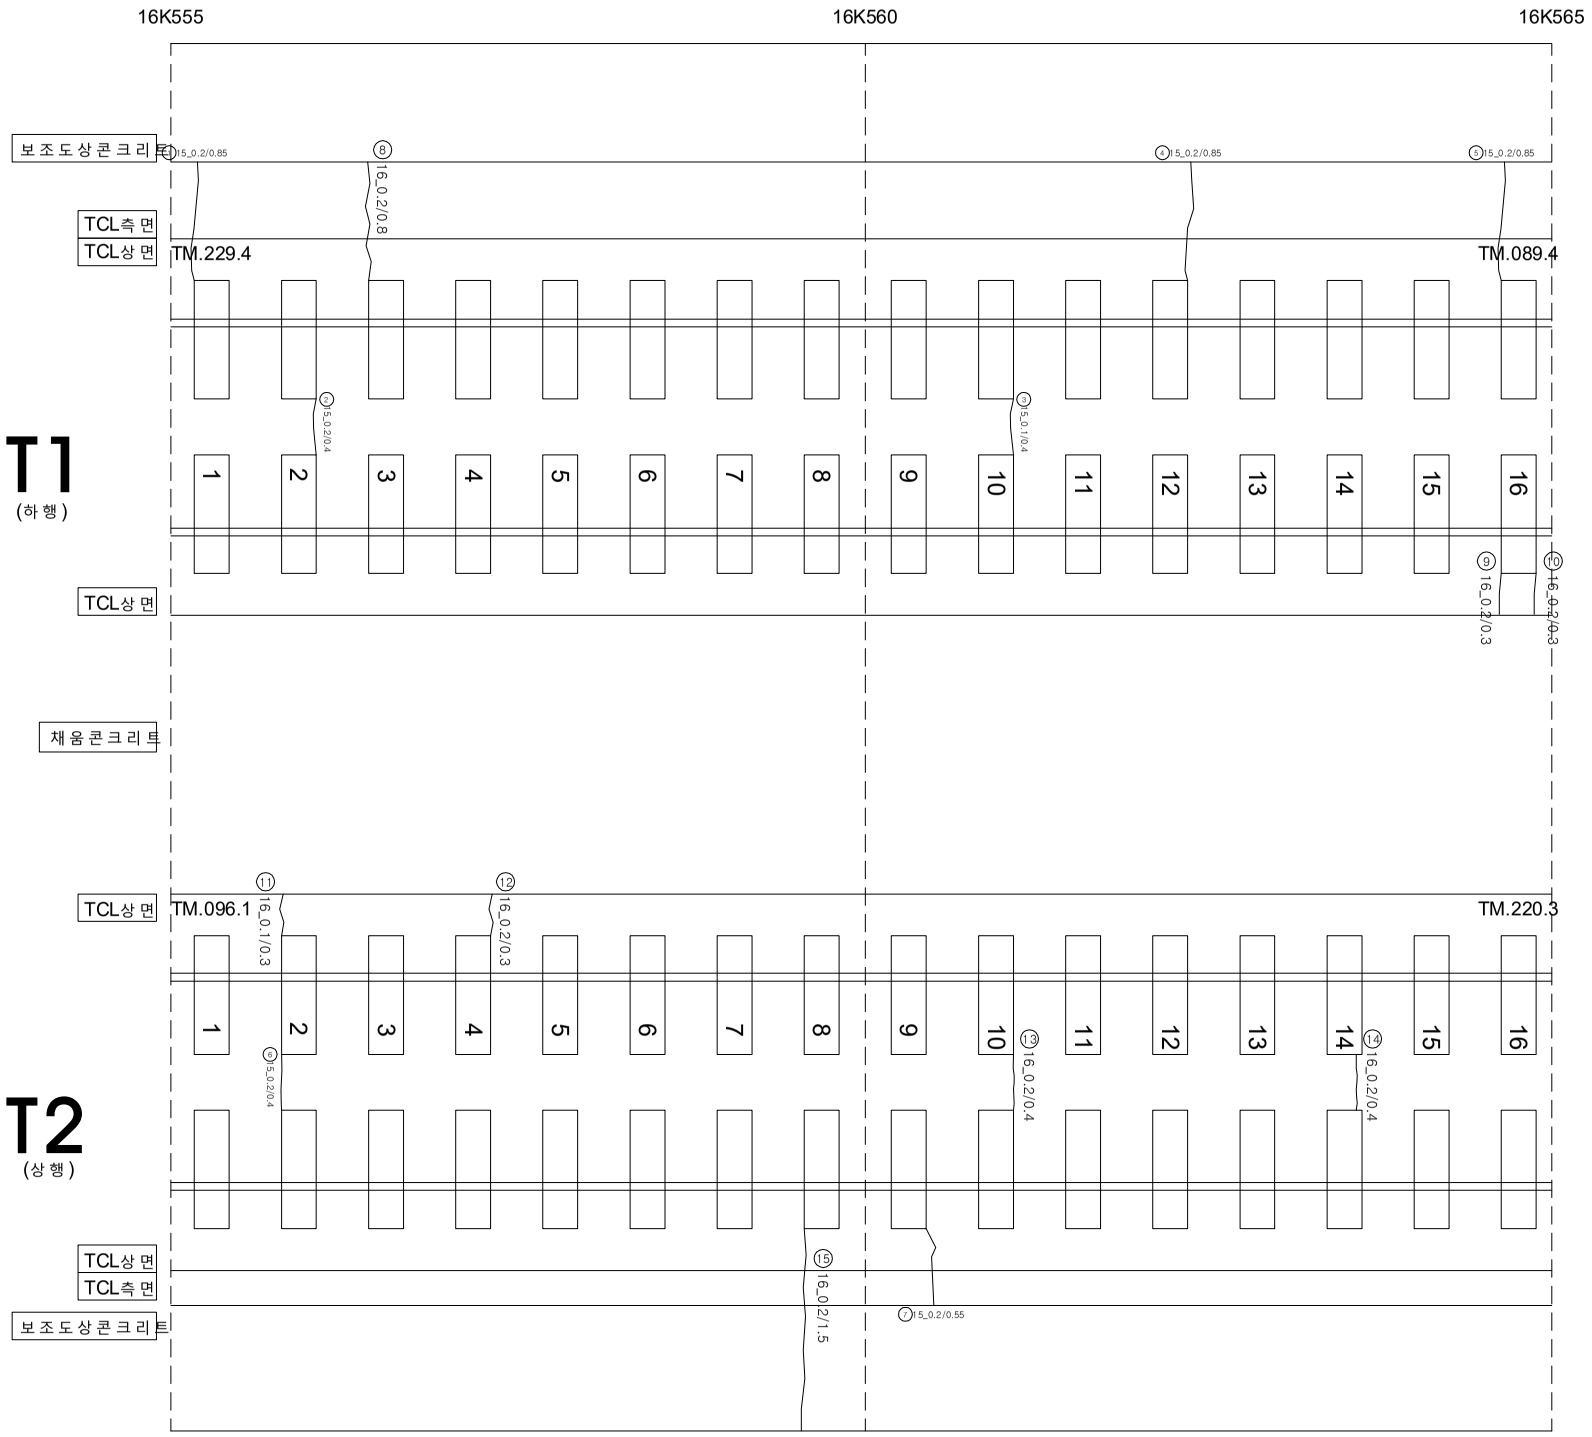
연번	손상	폭		연장		비고	연번	손상	폭		연장		비고
1	균열	0.2	㎜	0.85	m		56						
2	균열	0.2	㎜	0.4	m		57						
3	균열	0.1	㎜	0.4	m		58						
4	균열	0.2	㎜	0.85	m		59						
5	균열	0.2	㎜	0.85	m		60						
6	균열	0.2	㎜	0.4	m		61						
7	균열	0.2	㎜	0.55	m		62						
8	균열	0.2	㎜	0.8	m		63						
9	균열	0.2	㎜	0.3	m		64						
10	균열	0.2	㎜	0.3	m		65						
11	균열	0.1	㎜	0.3	m		66						
12	균열	0.2	㎜	0.3	m		67						
13	균열	0.2	㎜	0.4	m		68						
14	균열	0.2	㎜	0.4	m		69						
15	균열	0.2	㎜	1.5	m		70						
16							71						
17							72						
18							73						
19							74						
20							75						
21							76						
22							77						
23							78						
24							79						
25							80						
26							81						
27							82						
28							83						
29							84						
30							85						
31							86						
32							87						
33							88						
34							89						
35							90						
36							91						
37							92						
38							93						
39							94						
40							95						
41							96						
42							97						
43							98
