외관조사망도 번호
U4_부용2터널_145(16k565~16k575)

호남고속선 부용2터널_145(16.565~16.575km, S143)

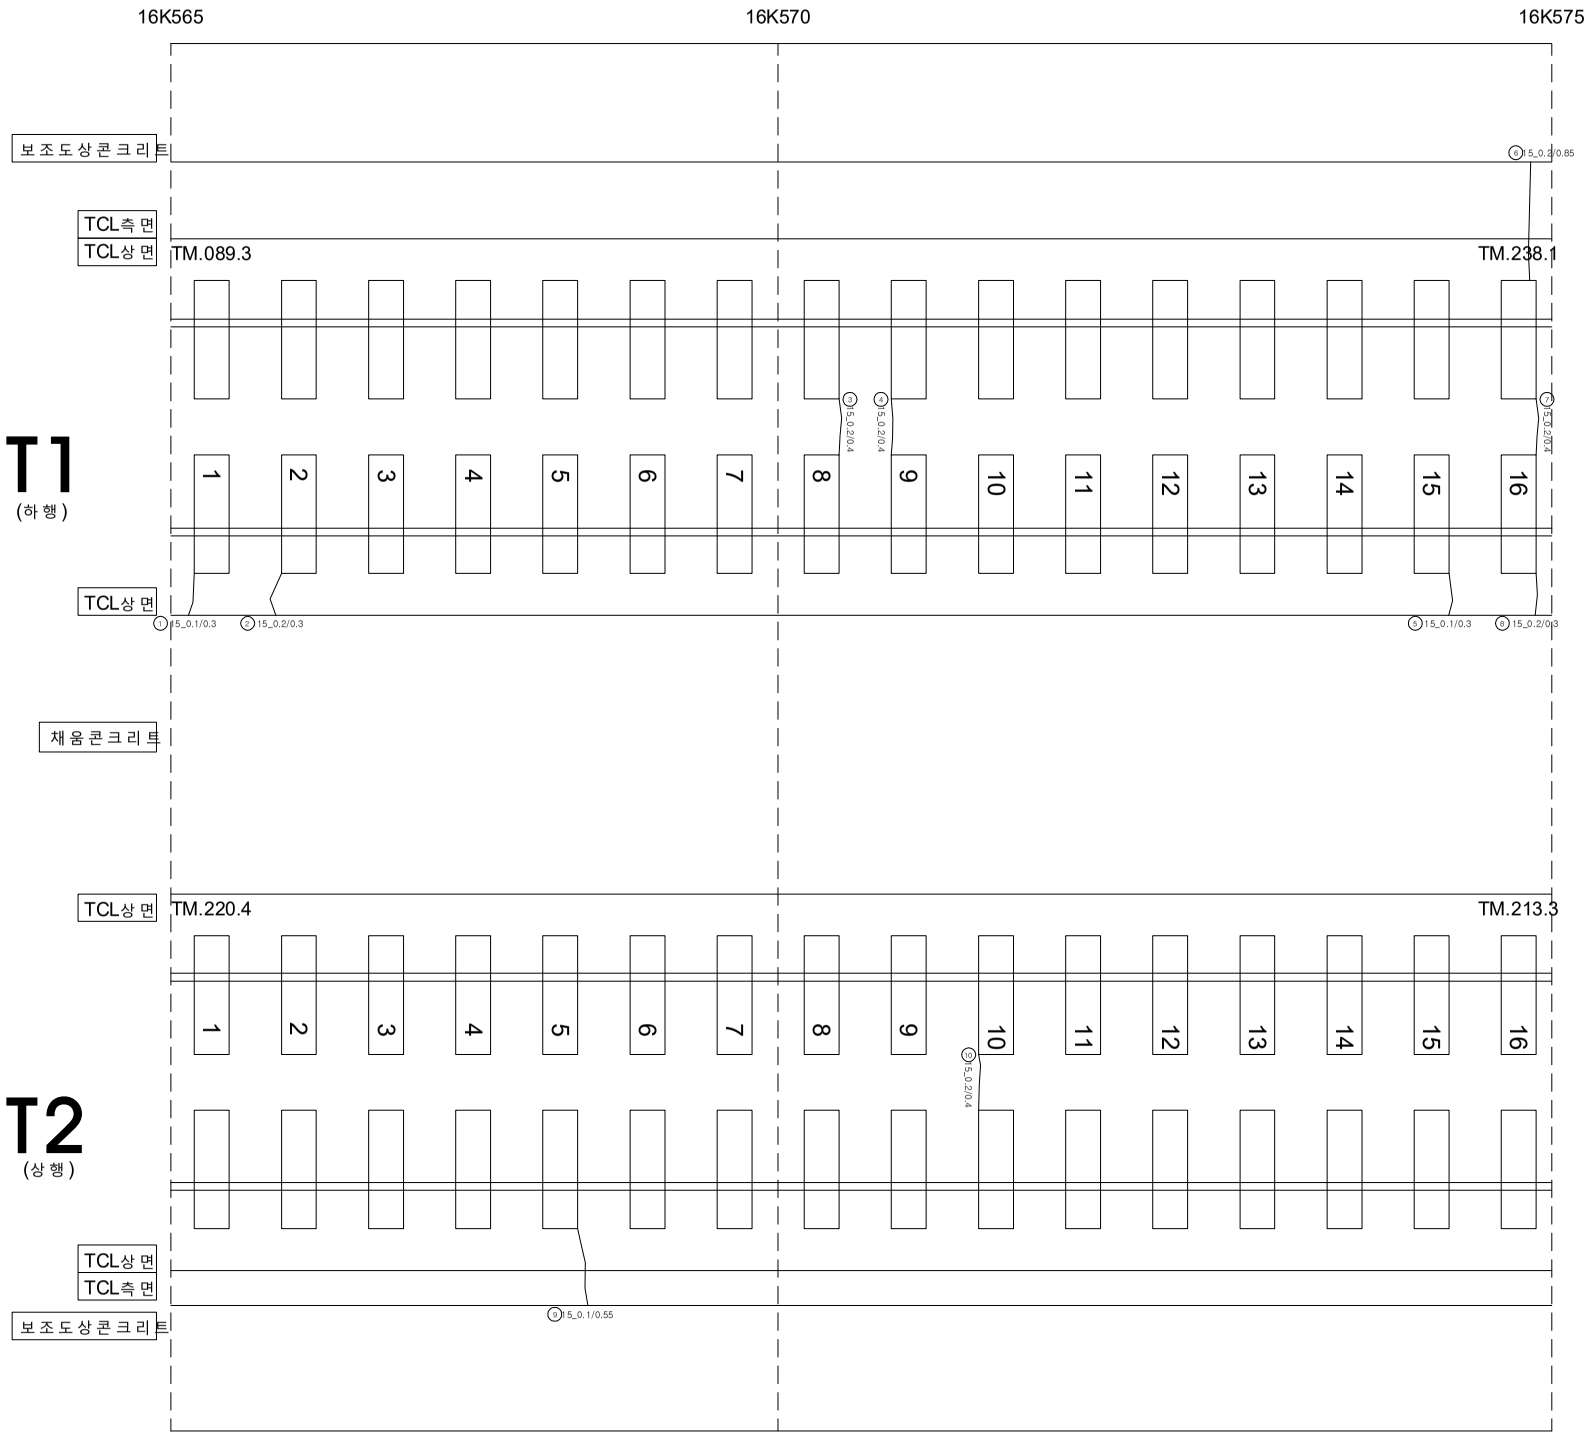
연번	손상	폭		연장		비고	연번	손상	폭		연장		비고
1	균열	0.1	㎜	0.3	m		56						
2	균열	0.2	㎜	0.3	m		57						
3	균열	0.2	㎜	0.4	m		58						
4	균열	0.2	㎜	0.4	m		59						
5	균열	0.1	㎜	0.3	m		60						
6	균열	0.2	㎜	0.85	m		61						
7	균열	0.2	㎜	0.4	m		62						
8	균열	0.2	㎜	0.3	m		63						
9	균열	0.1	㎜	0.55	m		64						
10	균열	0.2	㎜	0.4	m		65						
11							66						
12							67						
13							68						
14							69						
15							70						
16							71						
17							72						
18							73						
19							74						
20							75						
21							76						
22							77						
23							78						
24							79						
25							80						
26							81						
27							82						
28							83						
29							84						
30							85						
31							86						
32							87						
33							88						
34							89						
35							90						
36							91						
37							92						
38							93						
39							94						
40							95						
41							96						
42							97						
43							98						
44							99						
45							100						
46							101

47							102						
48							103						
49							104						
50							105						
51							106						
52							107						
53							108						
54							109						
55							110
