호남고속선 부용2터널_106(16.175~16.185km, S104)

U4_부용2터널_106(16k175~16k185)

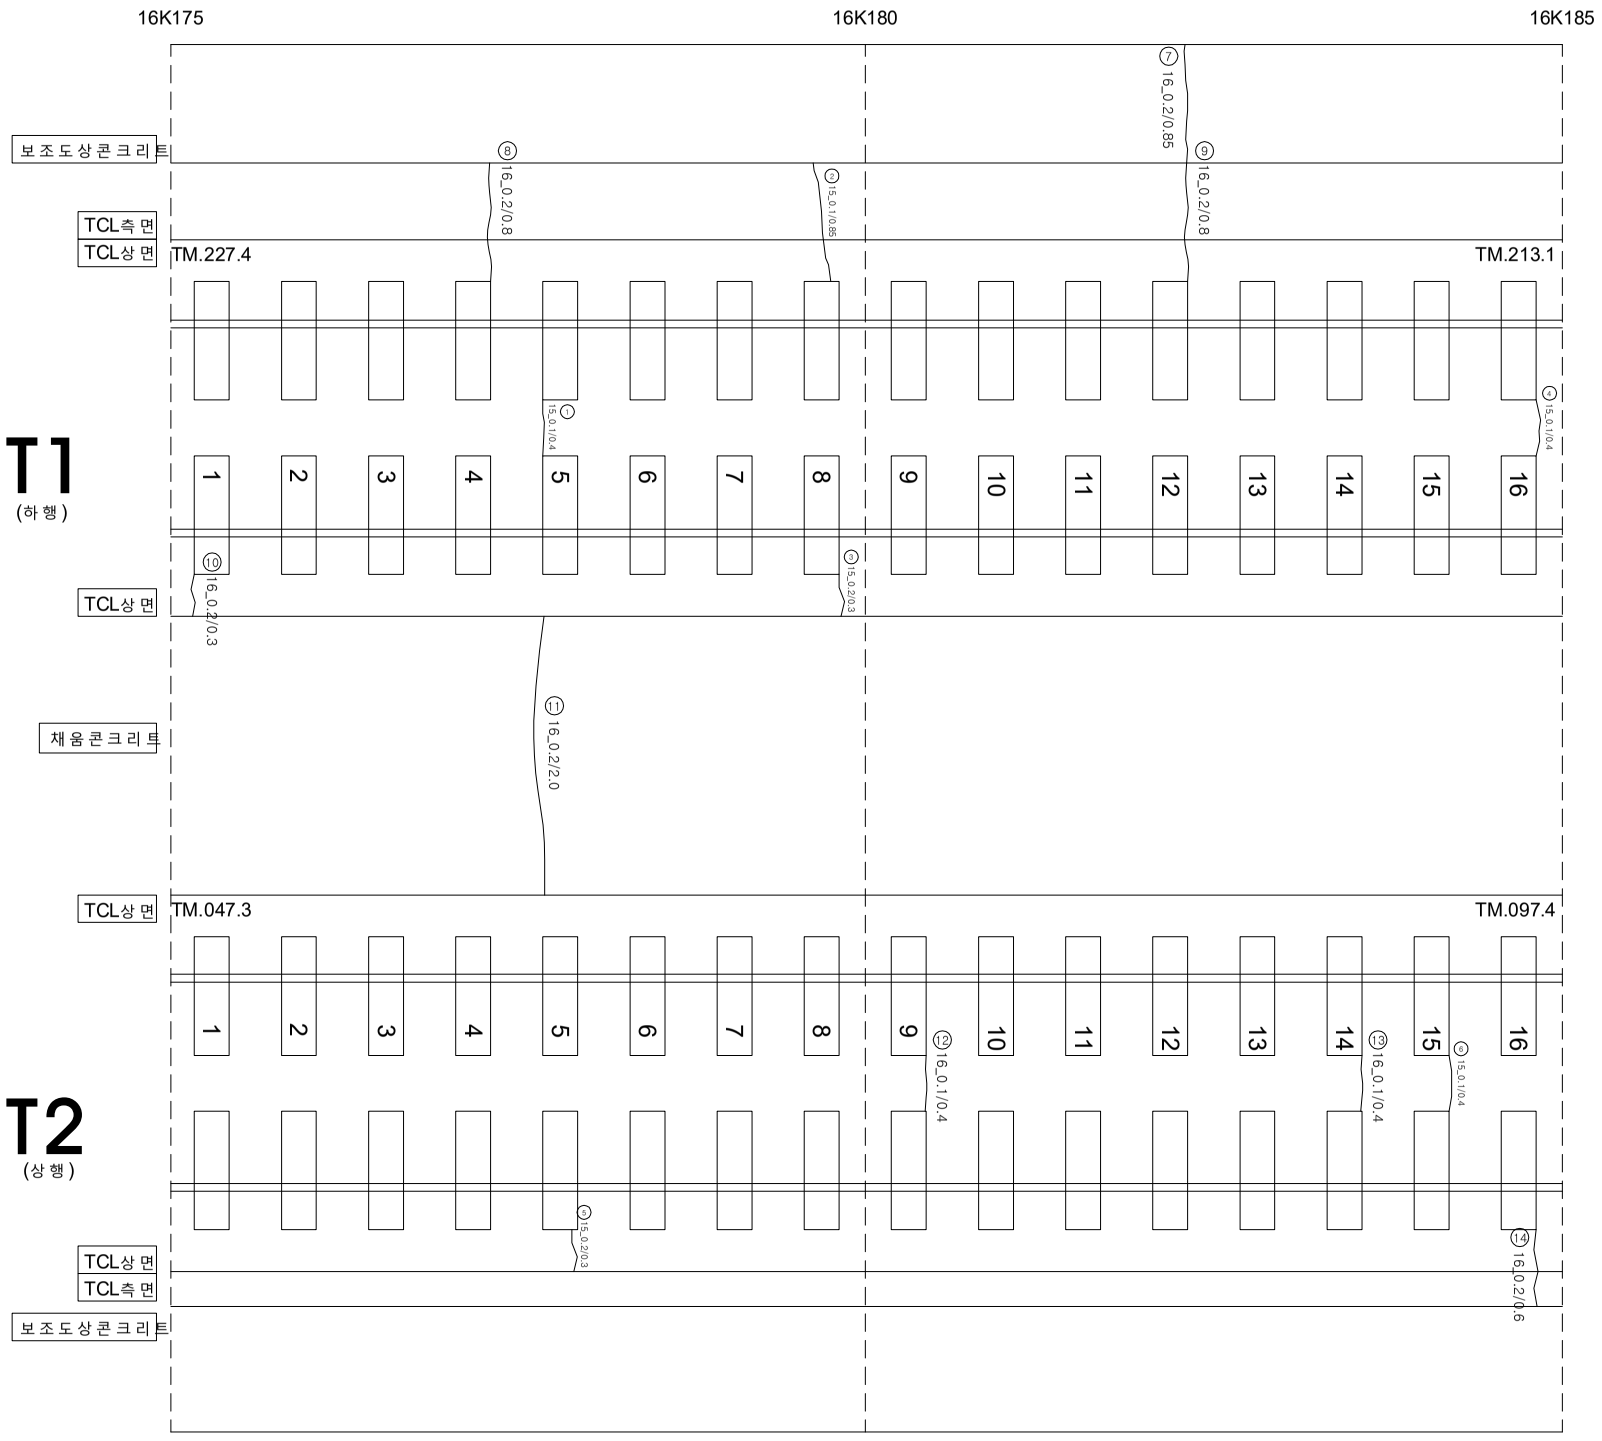
연번	손상	폭		연장		비고	연번	손상	폭		연장		비고
1	균열	0.1	㎜	0.4	m		56						
2	균열	0.1	㎜	0.85	m		57						
3	균열	0.2	㎜	0.3	m		58						
4	균열	0.1	㎜	0.4	m		59						
5	균열	0.2	㎜	0.3	m		60						
6	균열	0.1	㎜	0.4	m		61						
7	균열	0.2	㎜	0.85	m		62						
8	균열	0.2	㎜	0.8	m		63						
9	균열	0.2	㎜	0.8	m		64						
10	균열	0.2	㎜	0.3	m		65						
11	균열	0.2	㎜	2.0	m		66						
12	균열	0.1	㎜	0.4	m		67						
13	균열	0.1	㎜	0.4	m		68						
14	균열	0.2	㎜	0.6	m		69						
15							70						
16							71						
17							72						
18							73						
19							74						
20							75						
21							76						
22							77						
23							78						
24							79						
25							80						
26							81						
27							82						
28							83						
29							84						
30							85						
31							86						
32							87						
33							88						
34							89						
35							90						
36							91						
37							92						
38							93						
39							94						
40							95						
41							96						
42							97						
43							98						
44							99
