외관조사망도 번호
U4_부용2터널_152(16k631~16k637)

호남고속선 부용2터널_152(16.631~16.637km, S150)

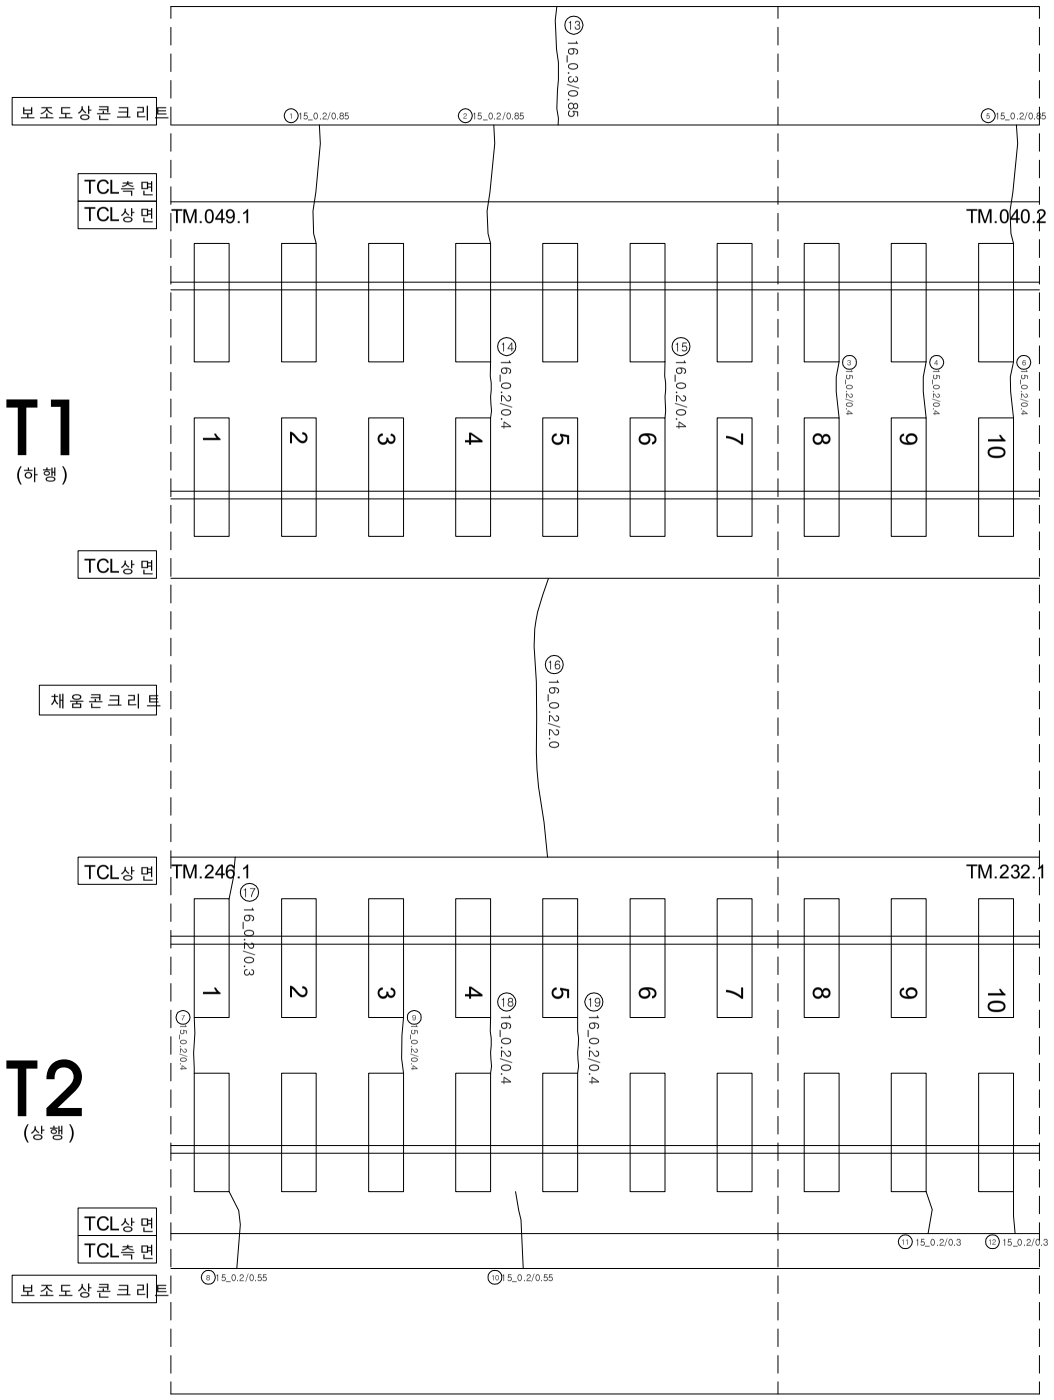
연번	손상	폭		연장		비고	연번	손상	폭		연장		비고
1	균열	0.2	㎜	0.85	m		56						
2	균열	0.2	㎜	0.85	m		57						
3	균열	0.2	㎜	0.4	m		58						
4	균열	0.2	㎜	0.4	m		59						
5	균열	0.2	㎜	0.85	m		60						
6	균열	0.2	㎜	0.4	m		61						
7	균열	0.2	㎜	0.4	m		62						
8	균열	0.2	㎜	0.55	m		63						
9	균열	0.2	㎜	0.4	m		64						
10	균열	0.2	㎜	0.55	m		65						
11	균열	0.2	㎜	0.3	m		66						
12	균열	0.2	㎜	0.3	m		67						
13	균열	0.3	㎜	0.9	m		68						
14	균열	0.2	㎜	0.4	m		69						
15	균열	0.2	㎜	0.4	m		70						
16	균열	0.2	㎜	2.0	m		71						
17	균열	0.2	㎜	0.3	m		72						
18	균열	0.2	㎜	0.4	m		73						
19	균열	0.2	㎜	0.4	m		74						
20							75						
21							76						
22							77						
23							78						
24							79						
25							80						
26							81						
27							82						
28							83						
29							84						
30							85						
31							86						
32							87						
33							88						
34							89						
35							90						
36							91						
37							92						
38							93						
39							94						
40							95						
41							96

42							97						
43							98						
44							99						
45							100						
46							101						
47							102						
48							103						
49							104						
50							105						
51							106						
52							107						
53							108						
54							109						
55							110
