외관조사망도 번호
U4_부용2터널_109(16k205~16k215)

호남고속선 부용2터널_109(16.205~16.215km, S107)

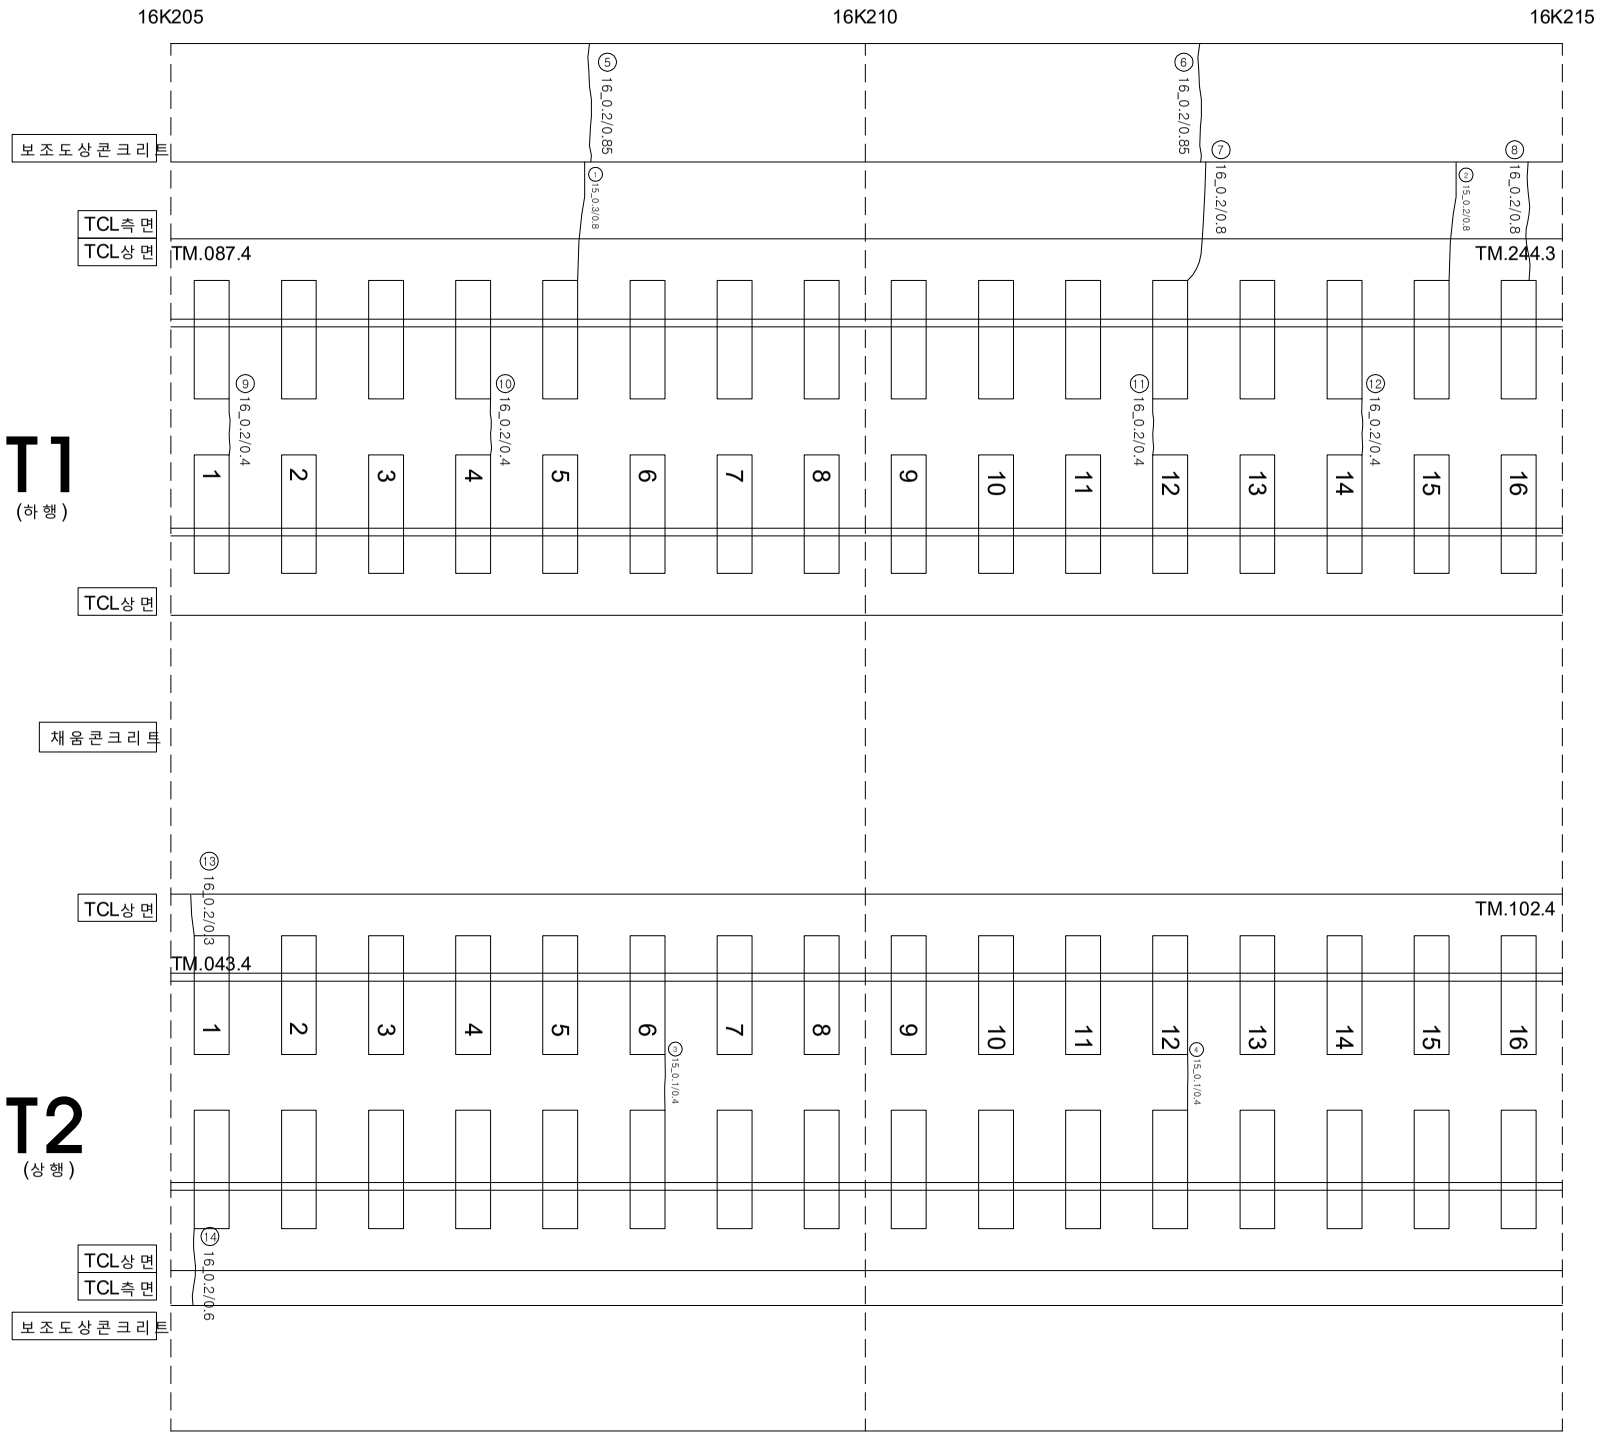
연번	손상	폭		연장		비고	연번	손상	폭		연장		비고
1	균열	0.3	㎜	0.8	m		56						
2	균열	0.2	㎜	0.8	m		57						
3	균열	0.1	㎜	0.4	m		58						
4	균열	0.1	㎜	0.4	m		59						
5	균열	0.2	㎜	0.85	m		60						
6	균열	0.2	㎜	0.85	m		61						
7	균열	0.2	㎜	0.8	m		62						
8	균열	0.2	㎜	0.8	m		63						
9	균열	0.2	㎜	0.4	m		64						
10	균열	0.2	㎜	0.4	m		65						
11	균열	0.2	㎜	0.4	m		66						
12	균열	0.2	㎜	0.4	m		67						
13	균열	0.2	㎜	0.3	m		68						
14	균열	0.2	㎜	0.6	m		69						
15							70						
16							71						
17							72						
18							73						
19							74						
20							75						
21							76						
22							77						
23							78						
24							79						
25							80						
26							81						
27							82						
28							83						
29							84						
30							85						
31							86						
32							87						
33							88						
34							89						
35							90						
36							91						
37							92						
38							93						
39							94						
40							95						
41							96						
42							97						
43							98						
44							99
