호남고속선 부용2터널_토공노반_13 (16.780~16.790km, L=10m)

외관조사망도 번호
G9_부용2터널_토공노반_13 (16.780~16.790)

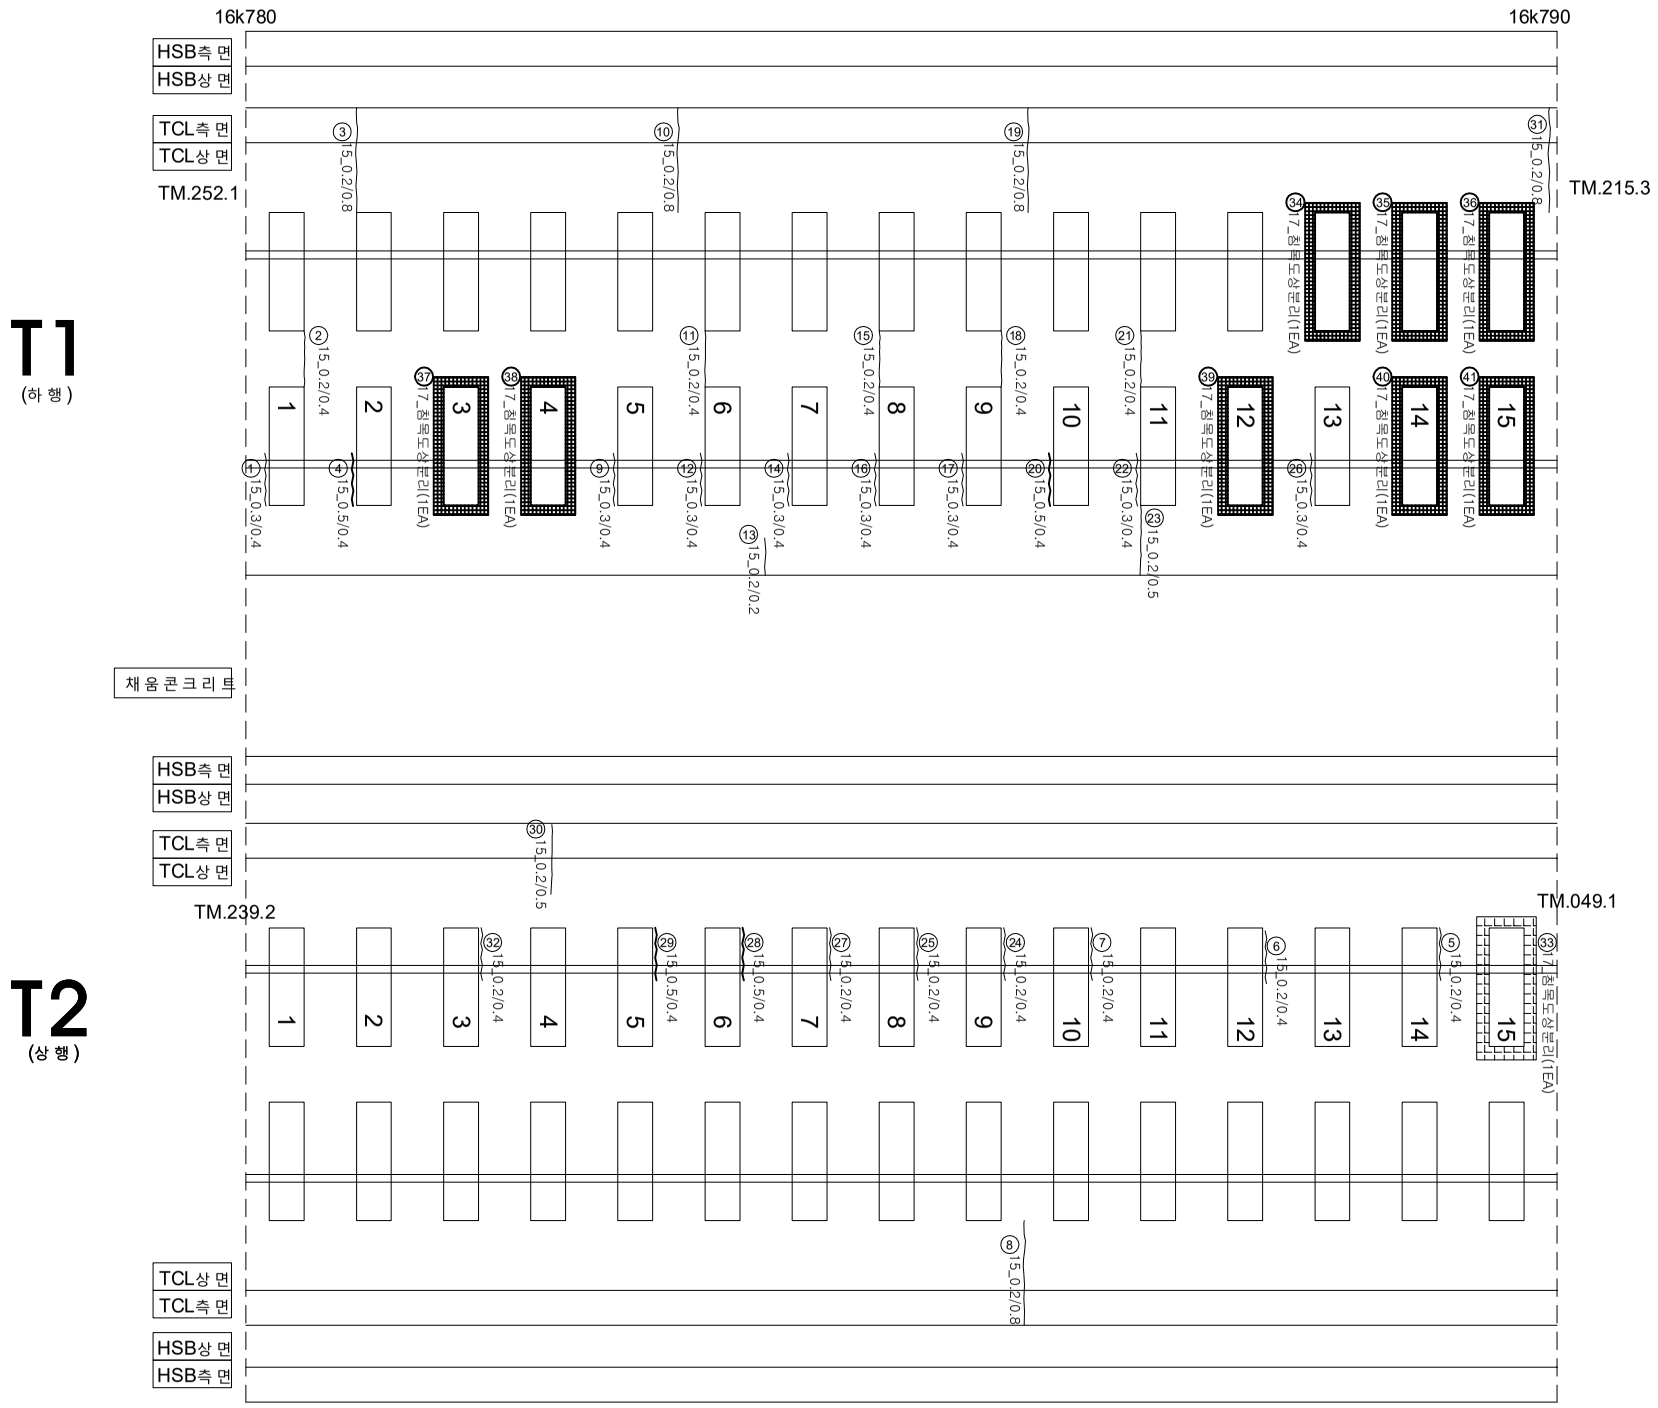
연번	손상	폭		연장		비고	연번	손상	폭		연장		비고
1	경계부 균열	0.3	㎜	0.4	m		56						
2	균열	0.2	㎜	0.4	m		57						
3	균열	0.2	㎜	0.8	m		58						
4	경계부 균열	0.5	㎜	0.4	m		59						
5	경계부 균열	0.2	㎜	0.4	m	폭감소	60						
6	경계부 균열	0.2	㎜	0.4	m	폭감소	61						
7	경계부 균열	0.2	㎜	0.4	m	폭감소	62						
8	균열	0.2	㎜	0.8	m		63						
9	경계부 균열	0.3	㎜	0.4	m		64						
10	균열	0.2	㎜	0.8	m		65						
11	균열	0.2	㎜	0.4	m		66						
12	경계부 균열	0.3	㎜	0.4	m		67						
13	균열	0.2	㎜	0.2	m		68						
14	경계부 균열	0.3	㎜	0.4	m		69						
15	균열	0.2	㎜	0.4	m		70						
16	경계부 균열	0.3	㎜	0.4	m		71						
17	경계부 균열	0.3	㎜	0.4	m		72						
18	균열	0.2	㎜	0.4	m		73						
19	균열	0.2	㎜	0.8	m		74						
20	경계부 균열	0.5	㎜	0.4	m		75						
21	균열	0.2	㎜	0.4	m		76						
22	경계부 균열	0.3	㎜	0.4	m		77						
23	균열	0.2	㎜	0.5	m		78						
24	경계부 균열	0.2	㎜	0.4	m	폭감소	79						
25	경계부 균열	0.2	㎜	0.4	m	폭감소	80						
26	경계부 균열	0.3	㎜	0.4	m		81						
27	경계부 균열	0.2	㎜	0.4	m	폭감소	82						
28	경계부 균열	0.5	㎜	0.4	m		83						
29	경계부 균열	0.5	㎜	0.4	m		84						
30	균열	0.2	㎜	0.5	m		85

31	균열	0.2	㎜	0.8	m		86						
32	경계부 균열	0.2	㎜	0.4	m	폭감소	87						
33	침목도상분리			1.0	ea	신규	88						
34	침목도상분리			1.0	ea	신규	89						
35	침목도상분리			1.0	ea	신규	90						
36	침목도상분리			1.0	ea	신규	91						
37	침목도상분리			1.0	ea	신규	92						
38	침목도상분리			1.0	ea	신규	93						
39	침목도상분리			1.0	ea	신규	94						
40	침목도상분리			1.0	ea	신규	95						
41	침목도상분리			1.0	ea	신규	96						
42							97						
43							98						
44							99						
45							100						
46							101						
47							102						
48							103						
49							104						
50							105						
51							106						
52							107						
53							108						
54							109						
55							110
