호남고속선 부용2터널_토공노반_6 (16.710~16.720km, L=10m)

외관조사망도 번호
G9_부용2터널_토공노반_6 (16.710~16.720)

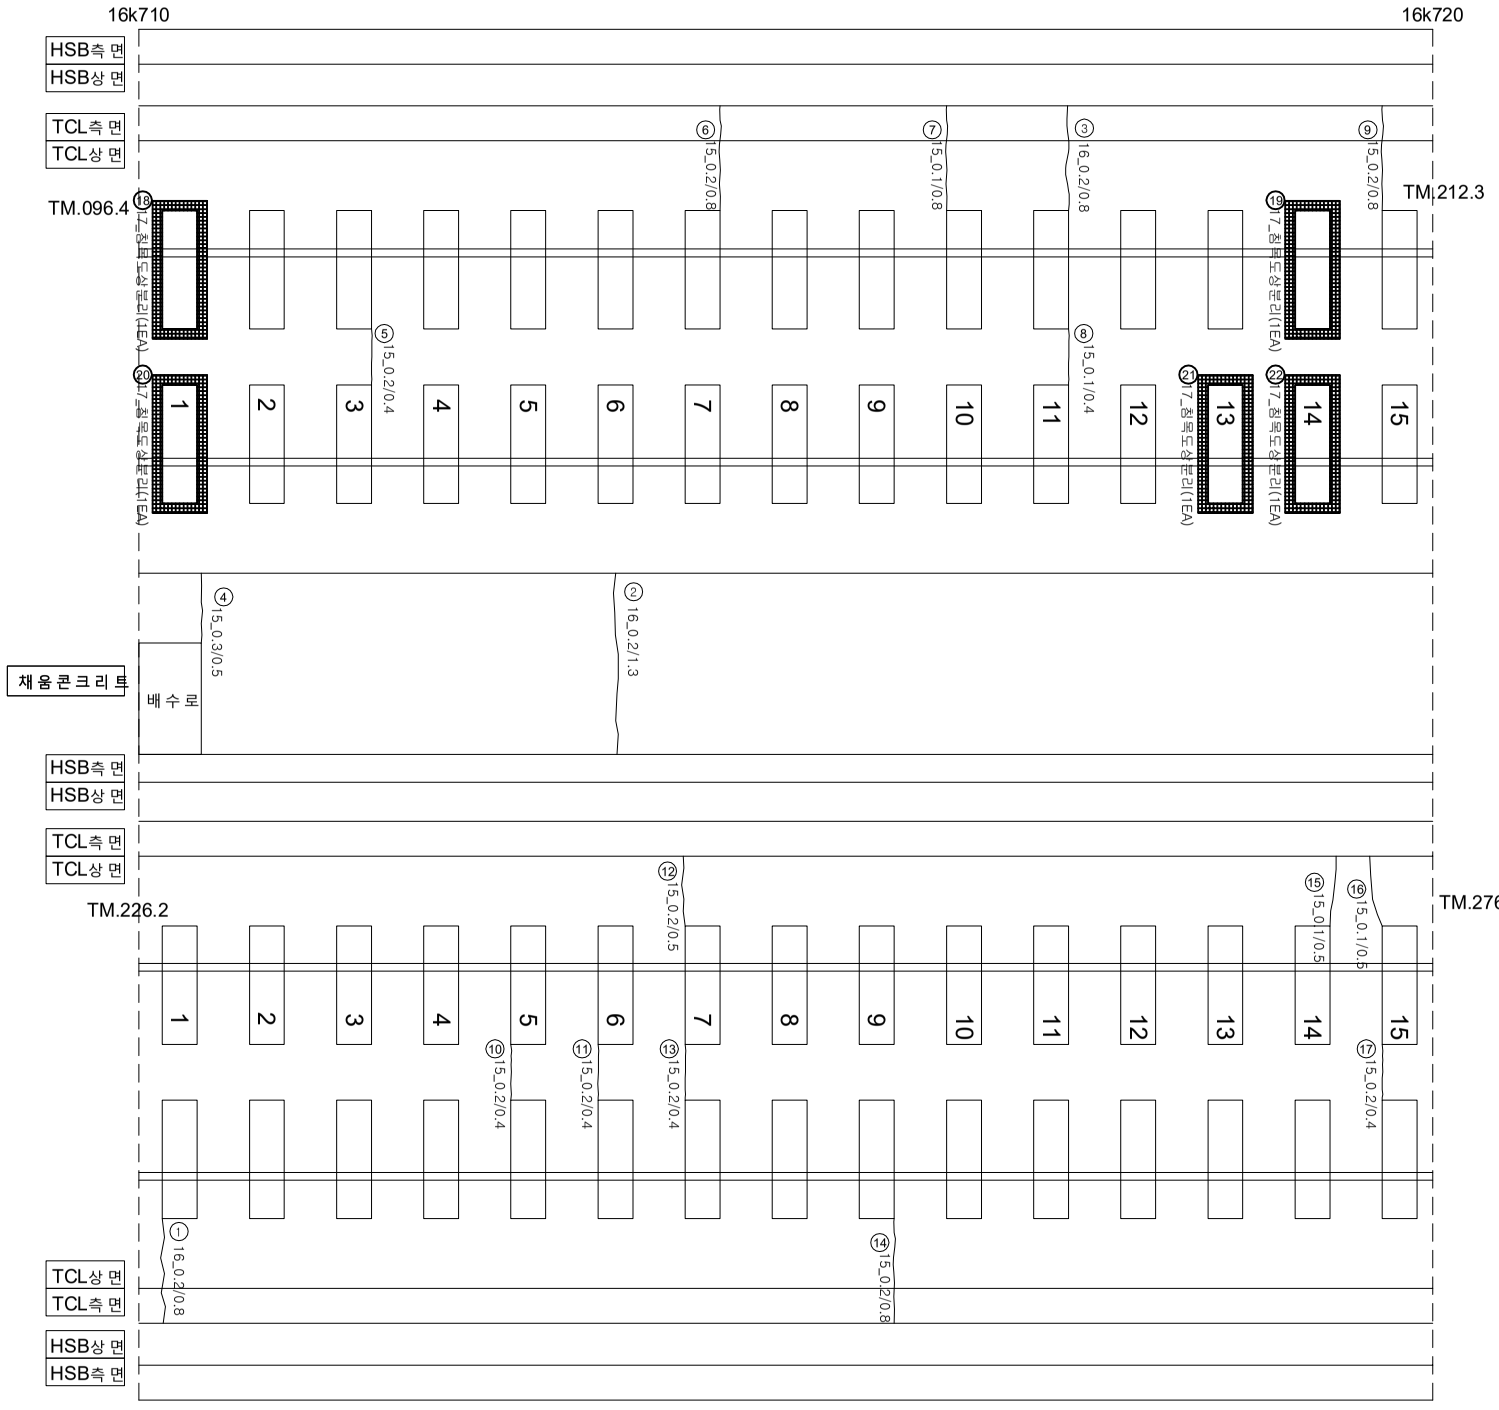
연번	손상	폭		연장		비고	연번	손상	폭		연장		비고
1	균열	0.2	㎜	0.4	m		56						
2	균열	0.2	㎜	1.3	m		57						
3	균열	0.2	㎜	0.8	m		58						
4	균열	0.3	㎜	0.5	m		59						
5	균열	0.2	㎜	0.4	m		60						
6	균열	0.2	㎜	0.8	m		61						
7	균열	0.1	㎜	0.8	m		62						
8	균열	0.1	㎜	0.4	m		63						
9	균열	0.2	㎜	0.8	m		64						
10	균열	0.2	㎜	0.4	m		65						
11	균열	0.2	㎜	0.4	m		66						
12	균열	0.2	㎜	0.5	m		67						
13	균열	0.2	㎜	0.4	m		68						
14	균열	0.2	㎜	0.8	m		69						
15	균열	0.1	㎜	0.5	m		70						
16	균열	0.1	㎜	0.5	m		71						
17	균열	0.2	㎜	0.4	m		72						
18	침목도상분리			1.0	ea	신규	73						
19	침목도상분리			1.0	ea	신규	74						
20	침목도상분리			1.0	ea	신규	75						
21	침목도상분리			1.0	ea	신규	76						
22	침목도상분리			1.0	ea	신규	77						
23							78						
24							79						
25							80						
26							81						
27							82						
28							83						
29							84						
30							85						
31							86						
32							87						
33							88						
34							89						
35							90						
36							91						
37							92						
38							93

39							94						
40							95						
41							96						
42							97						
43							98						
44							99						
45							100						
46							101						
47							102						
48							103						
49							104						
50							105						
51							106						
52							107						
53							108						
54							109						
55							110
