호남고속선 부용2터널_토공노반_10 (16.750~16.760km, L=10m)

외관조사망도 번호
G9_부용2터널_토공노반_9 (16.750~16.760)

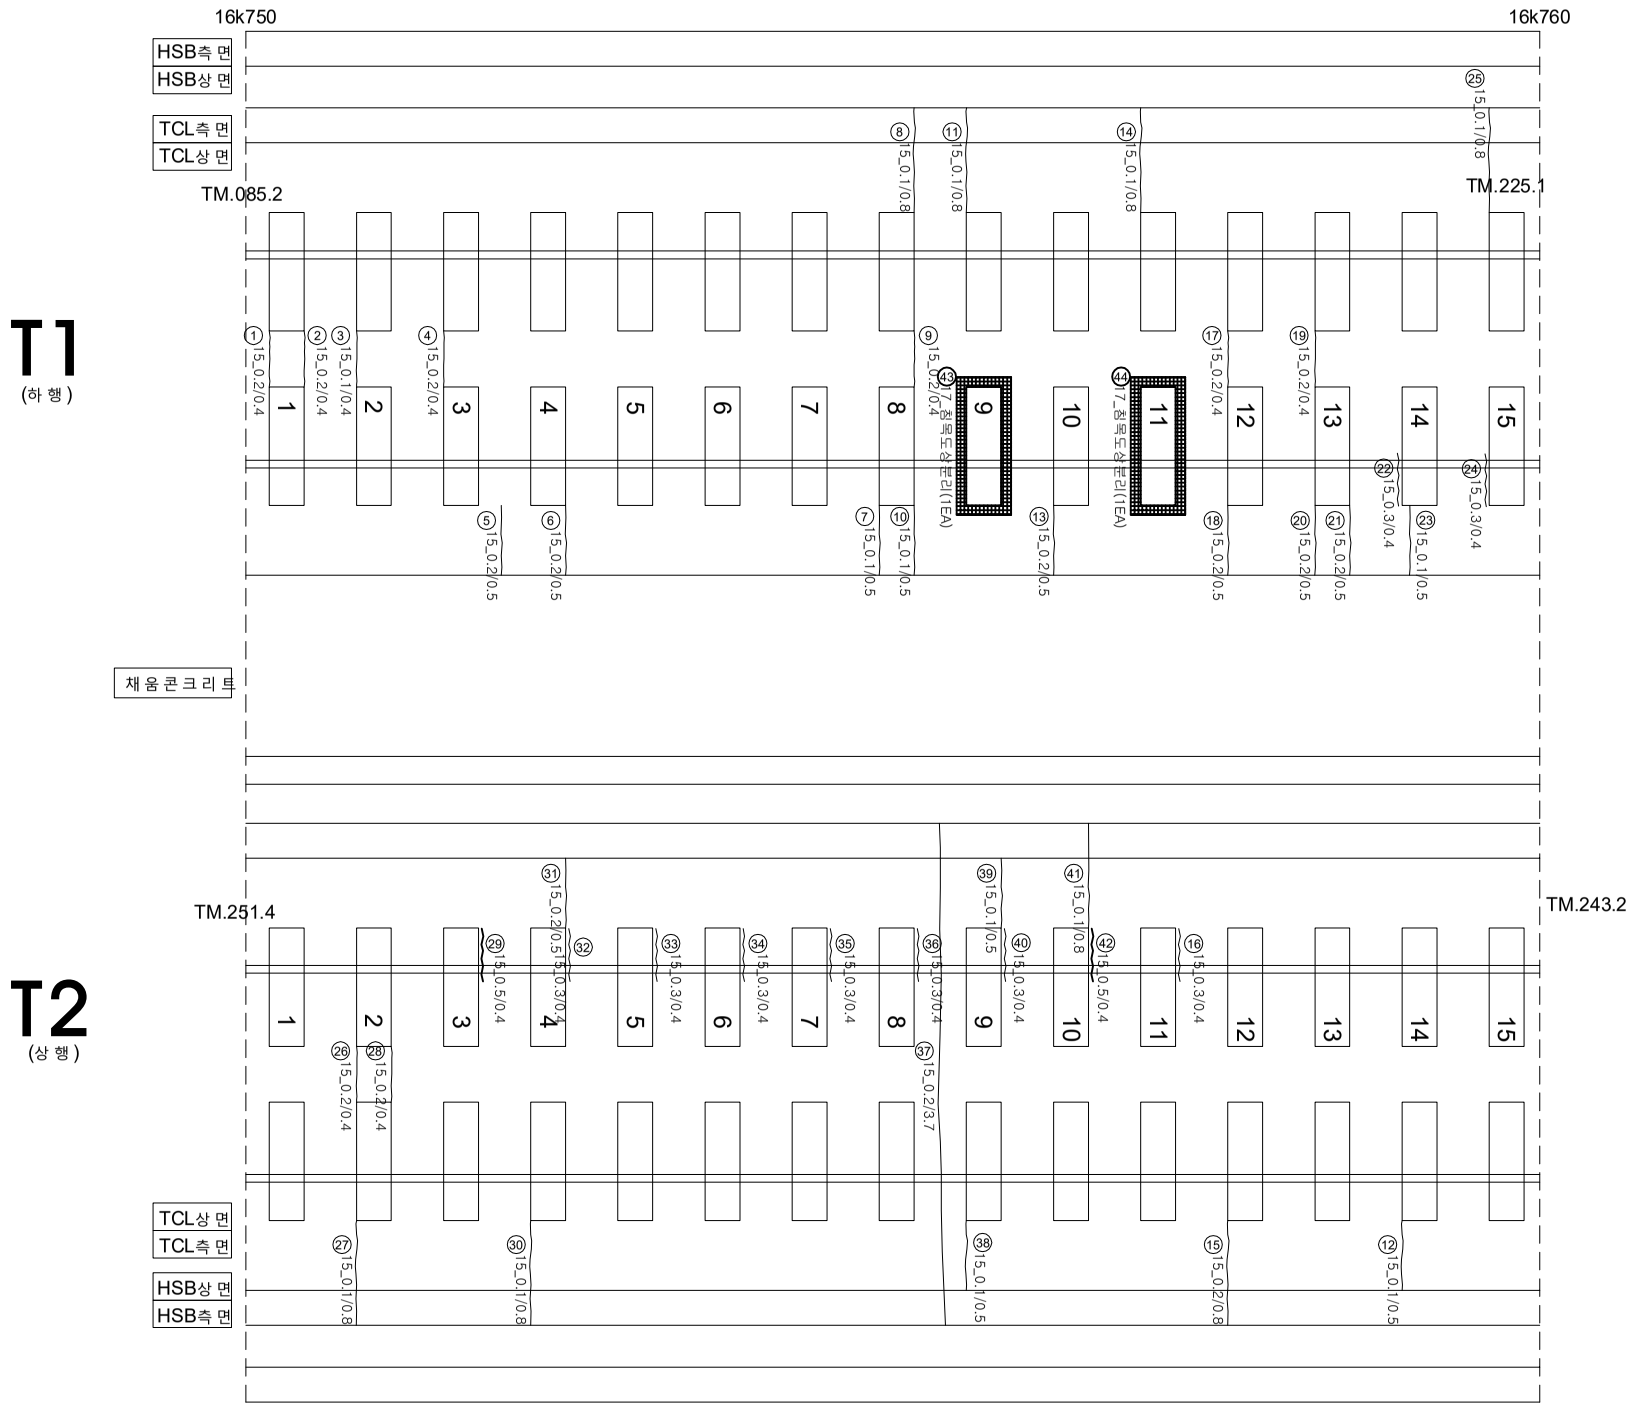
연번	손상	폭		연장		비고	연번	손상	폭		연장		비고
1	균열	0.2	㎜	0.4	m		56						
2	균열	0.2	㎜	0.4	m		57						
3	균열	0.1	㎜	0.4	m		58						
4	균열	0.2	㎜	0.4	m		59						
5	균열	0.2	㎜	0.5	m		60						
6	균열	0.2	㎜	0.5	m		61						
7	균열	0.1	㎜	0.5	m		62						
8	균열	0.1	㎜	0.8	m		63						
9	균열	0.2	㎜	0.4	m		64						
10	균열	0.1	㎜	0.5	m		65						
11	균열	0.1	㎜	0.8	m		66						
12	균열	0.1	㎜	0.5	m		67						
13	균열	0.2	㎜	0.5	m		68						
14	균열	0.1	㎜	0.8	m		69						
15	균열	0.2	㎜	0.8	m		70						
16	경계부 균열	0.3	㎜	0.4	m		71						
17	균열	0.2	㎜	0.4	m		72						
18	균열	0.2	㎜	0.5	m		73						
19	균열	0.2	㎜	0.4	m		74						
20	균열	0.2	㎜	0.5	m		75						
21	균열	0.2	㎜	0.5	m		76						
22	경계부 균열	0.3	㎜	0.4	m		77						
23	균열	0.1	㎜	0.5	m		78						
24	경계부 균열	0.3	㎜	0.4	m		79						
25	균열	0.1	㎜	0.8	m		80						
26	균열	0.2	㎜	0.4	m		81						
27	균열	0.1	㎜	0.8	m		82						
28	균열	0.2	㎜	0.4	m		83						
29	경계부 균열	0.5	㎜	0.4	m		84						
30	균열	0.1	㎜	0.8	m		85						
31	경계부 균열	0.2	㎜	0.5	m		86						
32	경계부 균열	0.3	㎜	0.4	m		87

33	경계부 균열	0.3	㎜	0.4	m		88						
34	경계부 균열	0.3	㎜	0.4	m		89						
35	경계부 균열	0.3	㎜	0.4	m		90						
36	경계부 균열	0.3	㎜	0.4	m		91						
37	균열	0.2	㎜	3.7	m		92						
38	균열	0.1	㎜	0.5	m		93						
39	균열	0.1	㎜	0.5	m		94						
40	경계부 균열	0.3	㎜	0.4	m		95						
41	균열	0.1	㎜	0.8	m		96						
42	경계부 균열	0.5	㎜	0.4	m		97						
43	침목도상분리			1.0	ea	신규	98						
44	침목도상분리			1.0	ea	신규	99						
45							100						
46							101						
47							102						
48							103						
49							104						
50							105						
51							106						
52							107						
53							108						
54							109						
55							110
