외관조사망도 번호
B6_황룡고가_1(16k817~16k822)

호남고속선 황룡고가_1(16.817~16k822, 접속부)

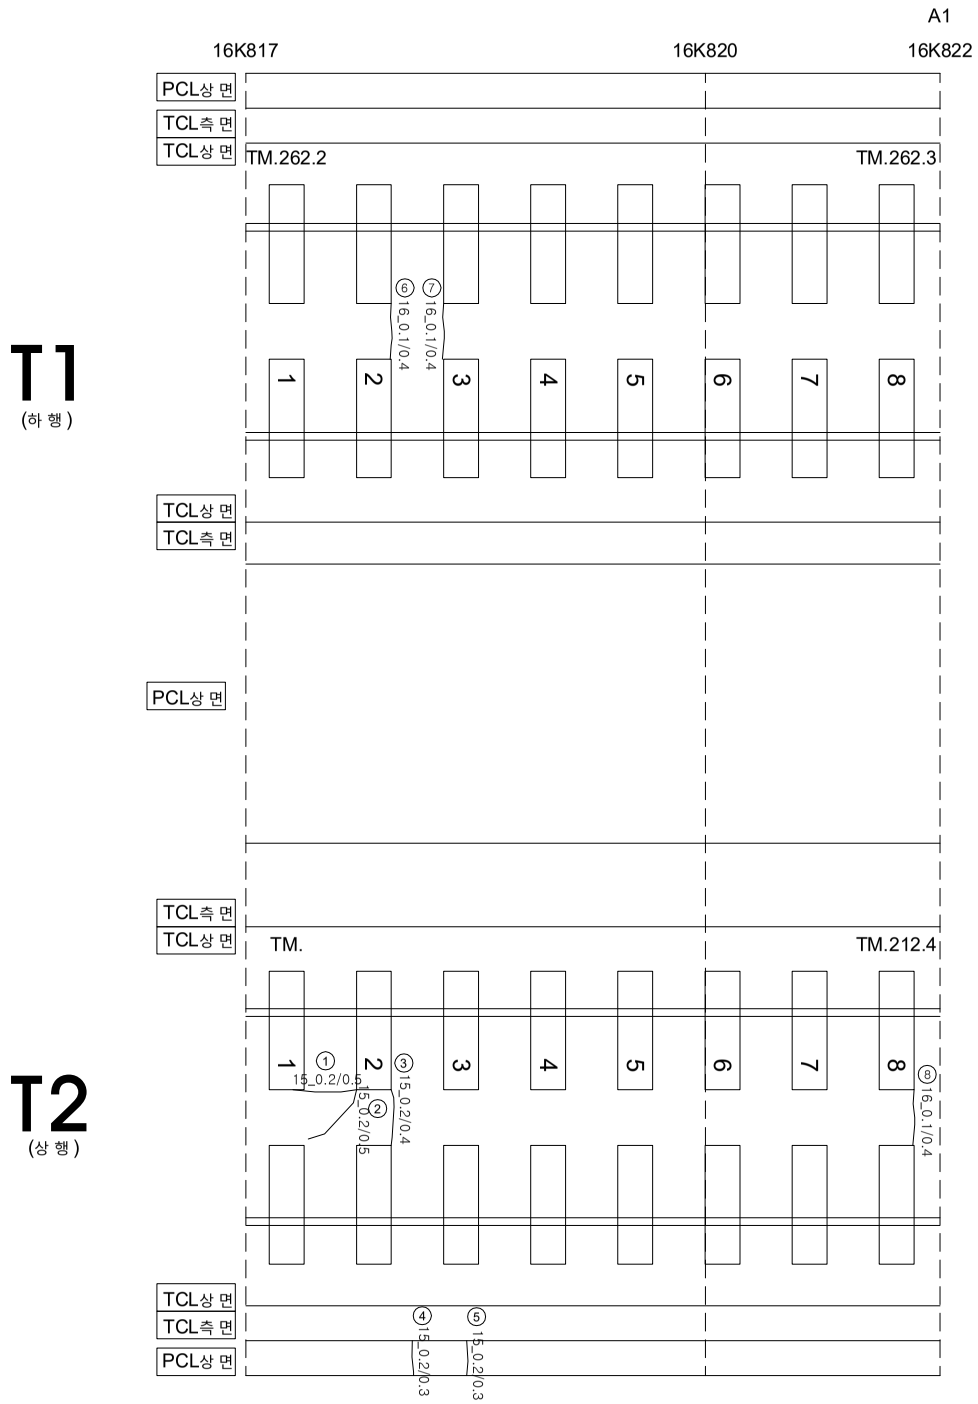
연번	손상	폭		연장		비고	연번	손상	폭		연장		비고
1	균열	0.2	㎜	0.5	m		56						
2	균열	0.2	㎜	0.4	m		57						
3	균열	0.2	㎜	0.3	m		58						
4	균열	0.2	㎜	0.3	m		59						
5	균열	0.1	㎜	0.4	m		60						
6	균열	0.1	㎜	0.4	m		61						
7	균열	0.1	㎜	0.4	m		62						
8							63						
9							64						
10							65						
11							66						
12							67						
13							68						
14							69						
15							70						
16							71						
17							72						
18							73						
19							74						
20							75						
21							76						
22							77						
23							78						
24							79						
25							80						
26							81						
27							82						
28							83						
29							84						
30							85						
31							86						
32							87						
33							88						
34							89						
35							90						
36							91						
37							92						
38							93						
39							94						
40							95						
41							96						
42							97						
43							98						
44							99						
45							100						
46							101						
47							102						
48							103

49							104						
50							105						
51							106						
52							107						
53							108						
54							109						
55							110
