외관조사망도 번호
B6_황룡고가_2(16k822~16k830)

호남고속선 황룡고가_2(16.822~16.830, S1-1)

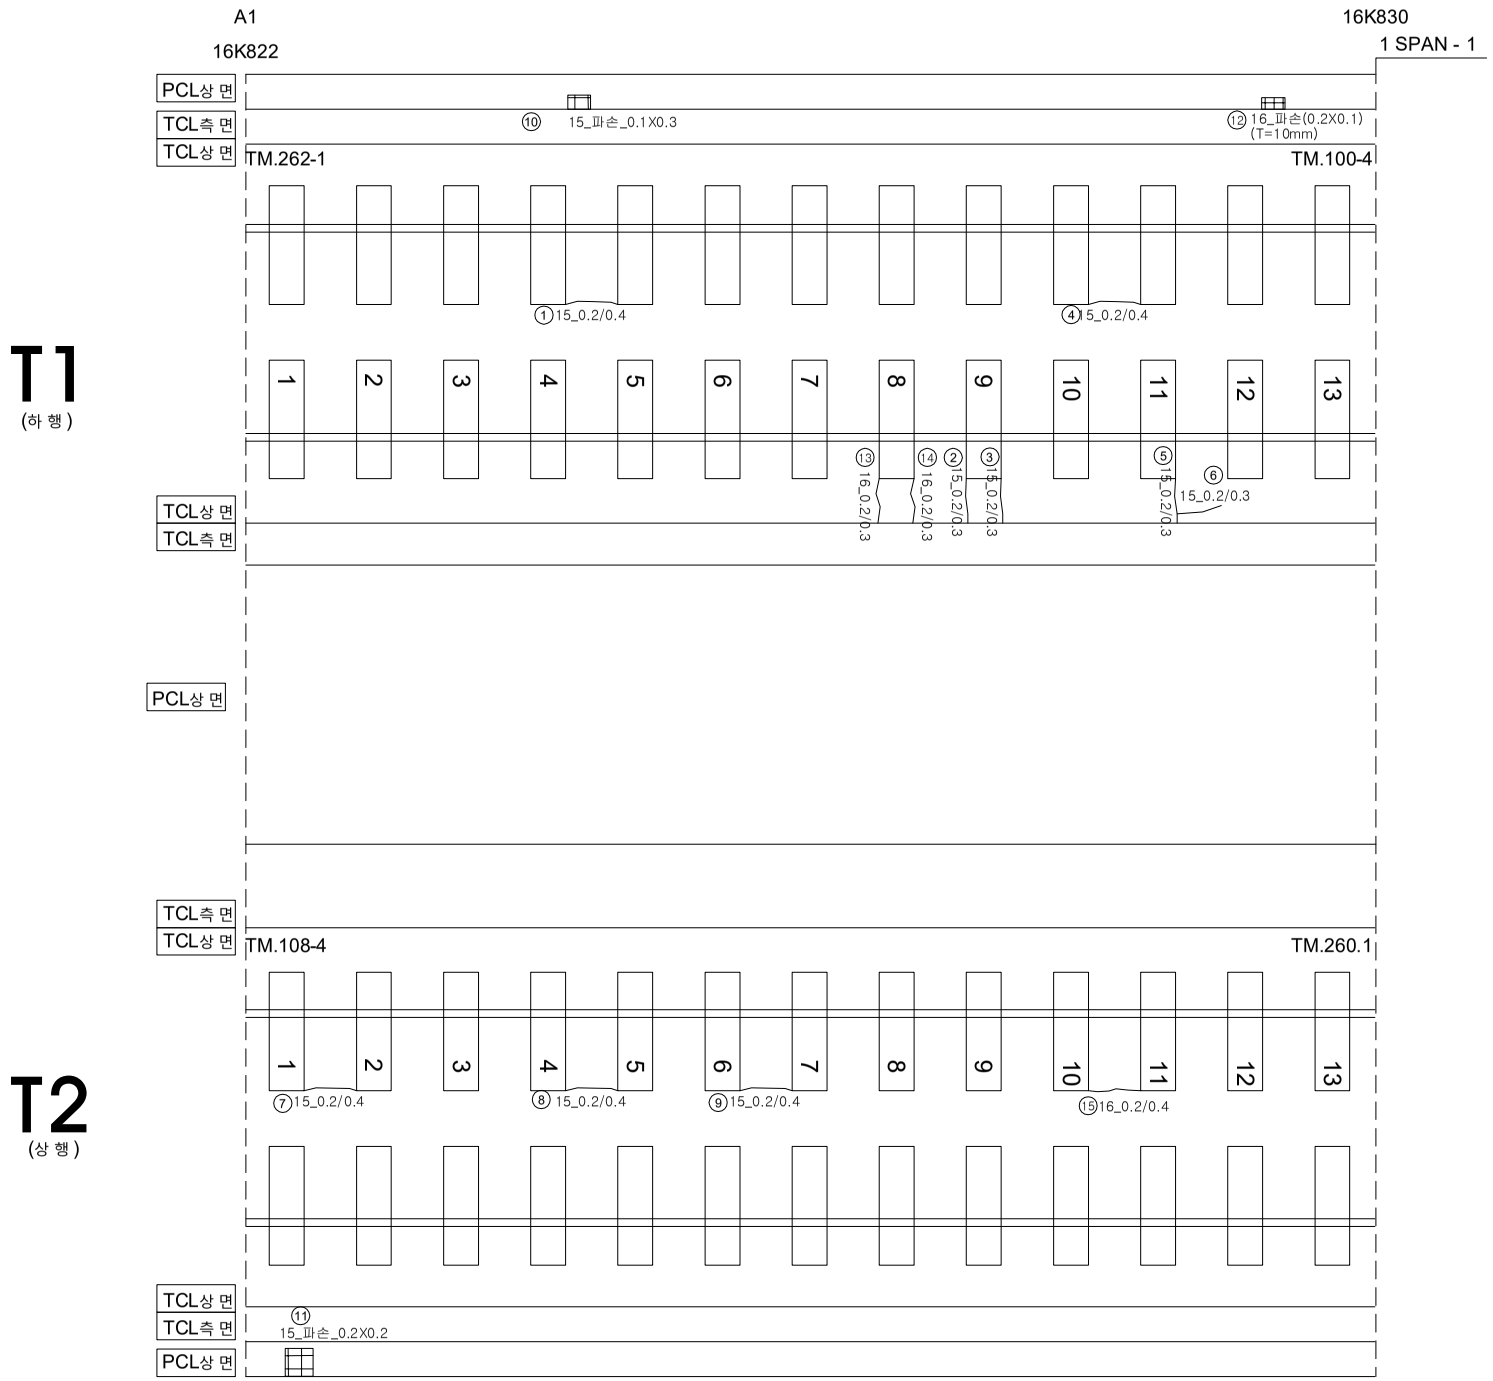
연번	손상	폭		연장		비고	연번	손상	폭		연장		비고
1	균열	0.2	㎜	0.4	m		56						
2	균열	0.2	㎜	0.3	m		57						
3	균열	0.2	㎜	0.3	m		58						
4	균열	0.2	㎜	0.4	m		59						
5	균열	0.2	㎜	0.3	m		60						
6	균열	0.2	㎜	0.3	m		61						
7	균열	0.2	㎜	0.4	m		62						
8	균열	0.2	㎜	0.4	m		63						
9	균열	0.2	㎜	0.4	m		64						
10	파손	0.1	m	0.3	m		65						
11	파손	0.2	m	0.2	m		66						
12	파손	0.2	m	0.1	m		67						
13	균열	0.2	㎜	0.3	m		68						
14	균열	0.2	㎜	0.3	m		69						
15	균열	0.2	㎜	0.4	m		70						
16							71						
17							72						
18							73						
19							74						
20							75						
21							76						
22							77						
23							78						
24							79						
25							80						
26							81						
27							82						
28							83						
29							84						
30							85						
31							86						
32							87						
33							88						
34							89						
35							90						
36							91						
37							92						
38							93						
39							94						
40							95						
41							96						
42							97						
43							98

44							99						
45							100						
46							101						
47							102						
48							103						
49							104						
50							105						
51							106						
52							107						
53							108						
54							109						
55							110
