외관조사망도 번호
B6_황룡고가_12(16k898~16k905)

호남고속선 황룡고가_12(16.898~16.905, S2-6)

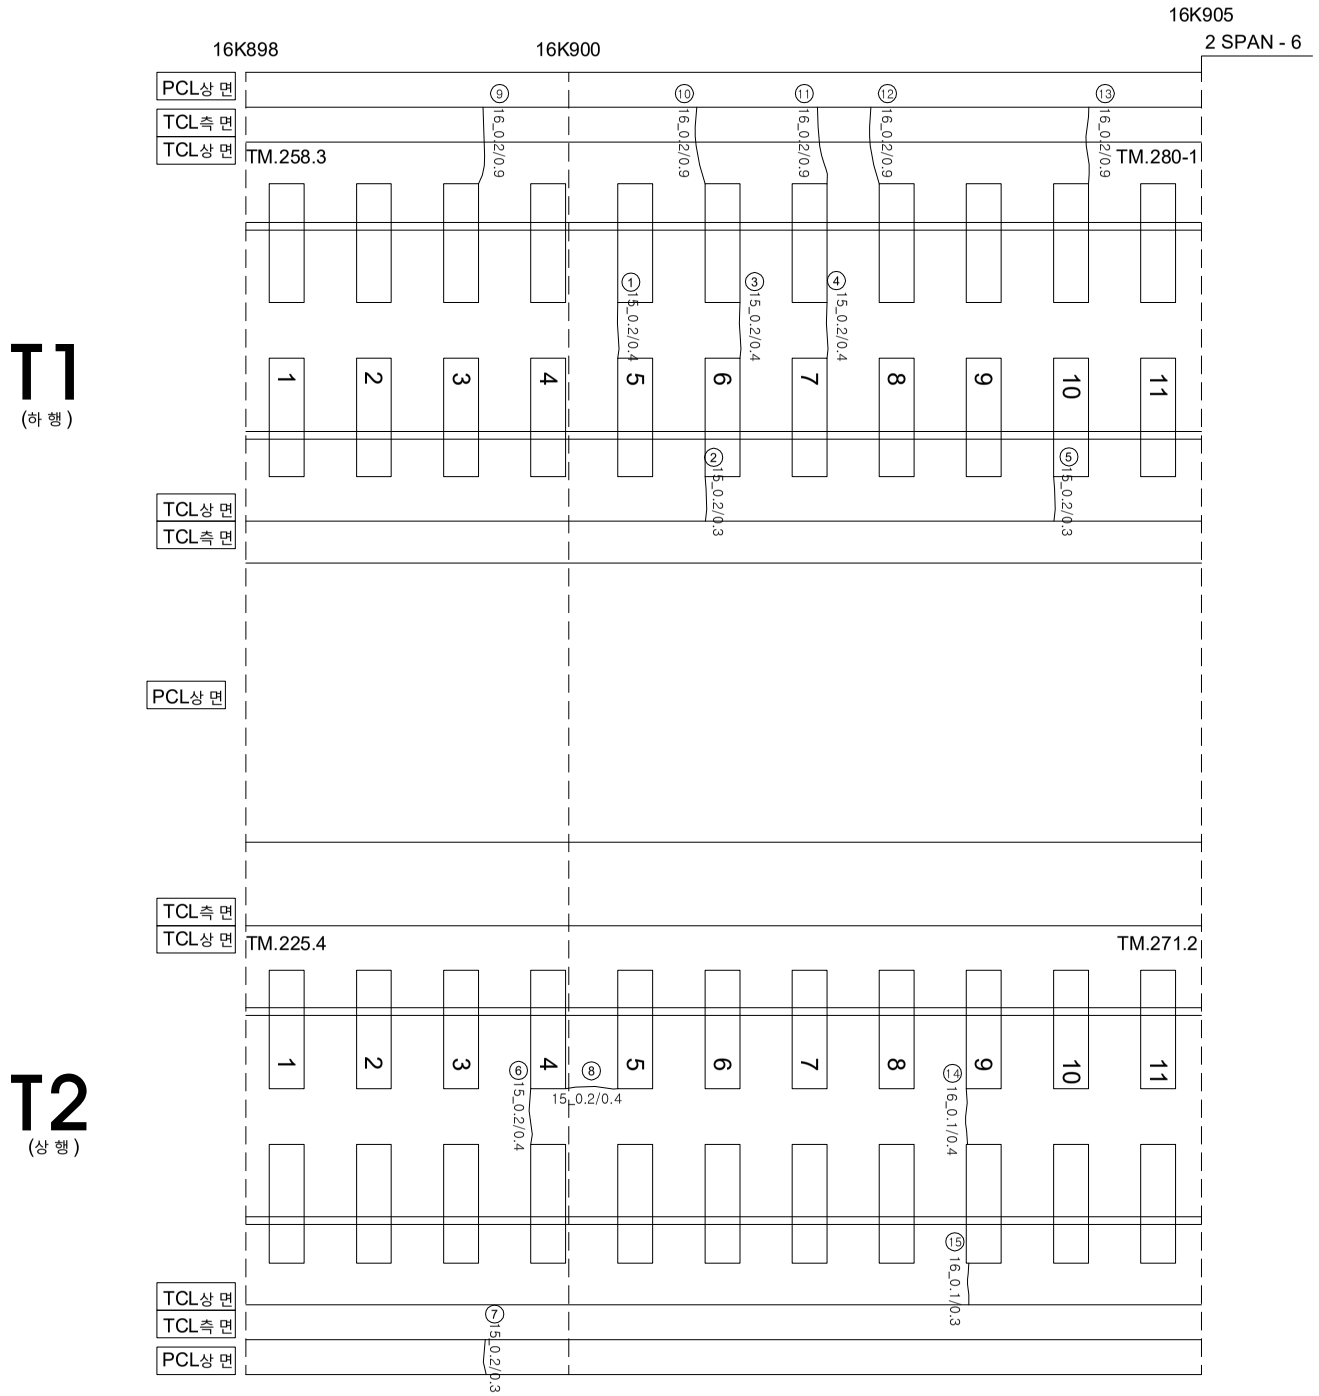
연번	손상	폭		연장		비고	연번	손상	폭		연장		비고
1	균열	0.2	㎜	0.4	m		56						
2	균열	0.2	㎜	0.4	m		57						
3	균열	0.2	㎜	0.4	m		58						
4	균열	0.2	㎜	0.4	m		59						
5	균열	0.2	㎜	0.4	m		60						
6	균열	0.2	㎜	0.4	m		61						
7	균열	0.2	㎜	0.3	m		62						
8	균열	0.2	㎜	0.4	m		63						
9	균열	0.2	㎜	0.9	m		64						
10	균열	0.2	㎜	0.9	m		65						
11	균열	0.2	㎜	0.9	m		66						
12	균열	0.2	㎜	0.9	m		67						
13	균열	0.2	㎜	0.9	m		68						
14	균열	0.1	㎜	0.4	m		69						
15	균열	0.1	㎜	0.3	m		70						
16							71						
17							72						
18							73						
19							74						
20							75						
21							76						
22							77						
23							78						
24							79						
25							80						
26							81						
27							82						
28							83						
29							84						
30							85						
31							86						
32							87						
33							88						
34							89						
35							90						
36							91						
37							92						
38							93						
39							94						
40							95						
41							96						
42							97						
43							98

44							99						
45							100						
46							101						
47							102						
48							103						
49							104						
50							105						
51							106						
52							107						
53							108						
54							109						
55							110
