외관조사망도 번호
B6_황룡고가_13(16k905~16k912)

호남고속선 황룡고가_13(16.905~16.912, S2-7)

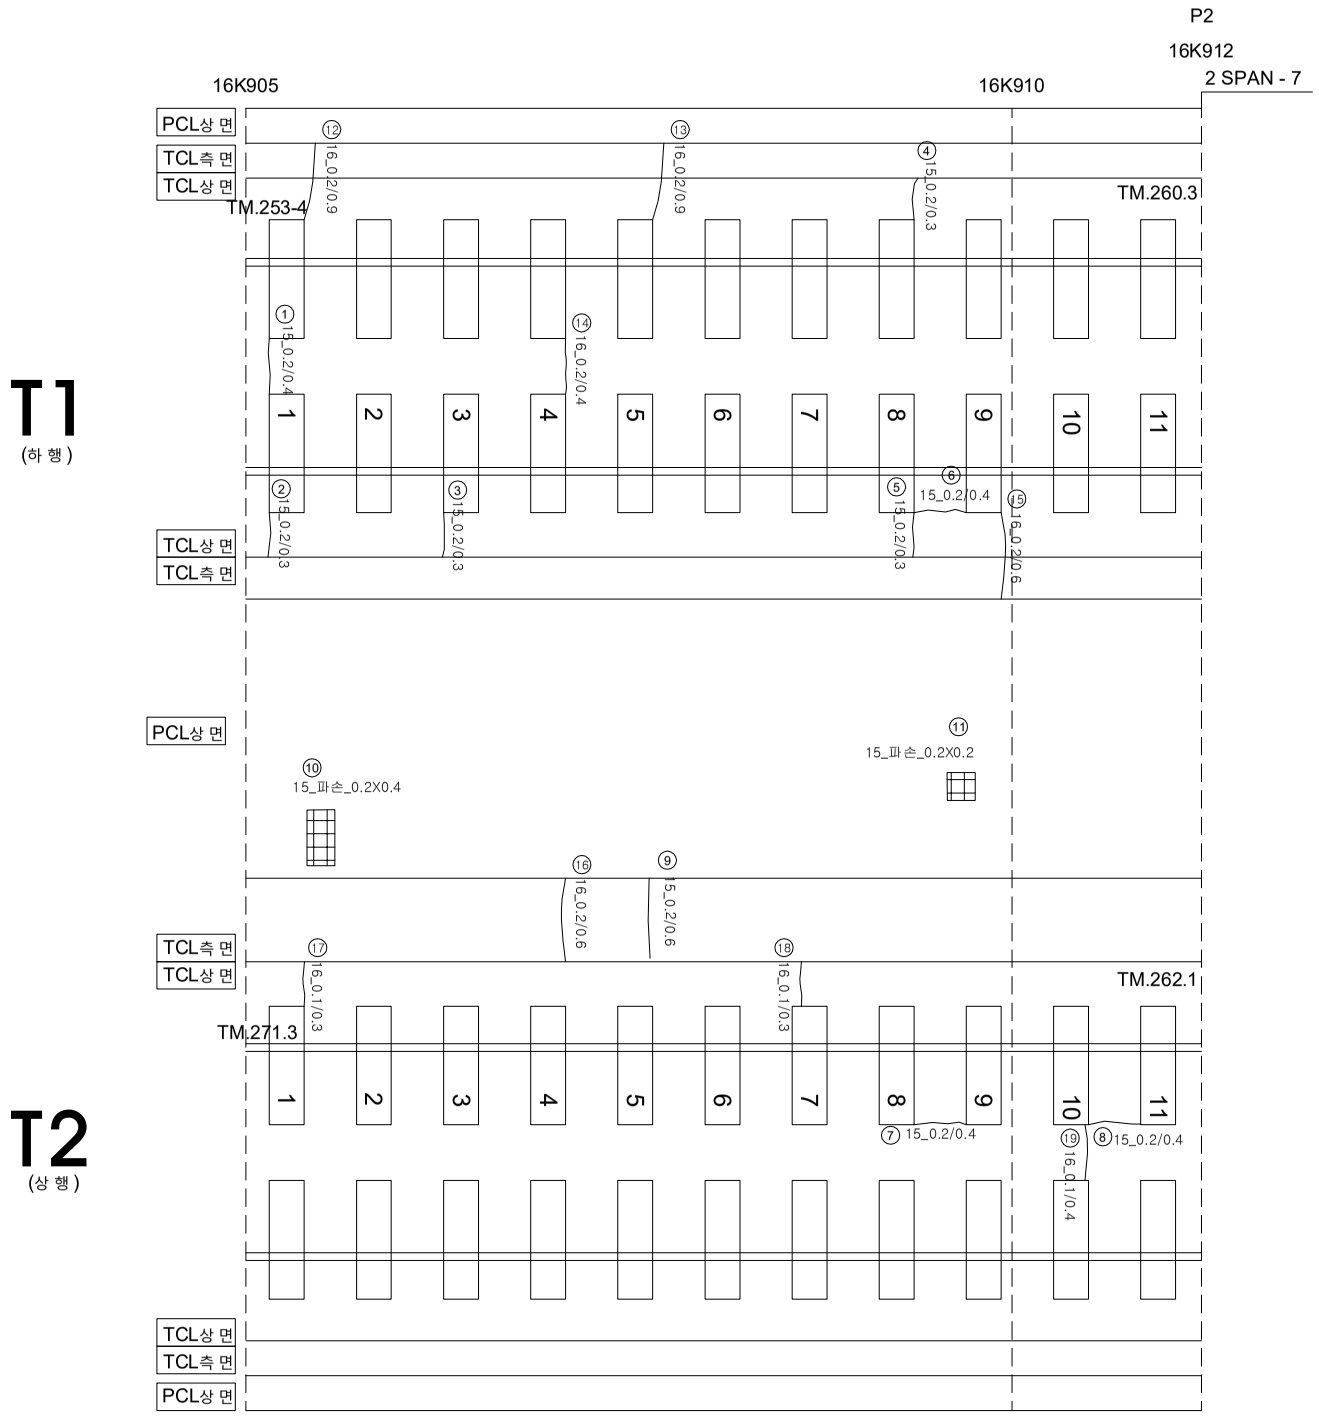
연번	손상	폭		연장		비고	연번	손상	폭		연장		비고
1	균열	0.2	㎜	0.4	m		56						
2	균열	0.2	㎜	0.3	m		57						
3	균열	0.2	㎜	0.3	m		58						
4	균열	0.2	㎜	0.3	m		59						
5	균열	0.2	㎜	0.3	m		60						
6	균열	0.2	㎜	0.4	m		61						
7	균열	0.2	㎜	0.4	m		62						
8	균열	0.2	㎜	0.4	m		63						
9	균열	0.2	㎜	0.6	m		64						
10	파손	0.2	m	0.4	m		65						
11	파손	0.2	m	0.2	m		66						
12	균열	0.2	㎜	0.9	m		67						
13	균열	0.2	㎜	0.9	m		68						
14	균열	0.2	㎜	0.4	m		69						
15	균열	0.2	㎜	0.6	m		70						
16	균열	0.2	㎜	0.6	m		71						
17	균열	0.1	㎜	0.3	m		72						
18	균열	0.1	㎜	0.3	m		73						
19	균열	0.1	㎜	0.4	m		74						
20							75						
21							76						
22							77						
23							78						
24							79						
25							80						
26							81						
27							82						
28							83						
29							84						
30							85						
31							86						
32							87						
33							88						
34							89						
35							90						
36							91						
37							92						
38							93						
39							94						
40							95						
41							96

42							97						
43							98						
44							99						
45							100						
46							101						
47							102						
48							103						
49							104						
50							105						
51							106						
52							107						
53							108						
54							109						
55							110
